DOSSIER DE DEMANDE D'AUTORISATION ENVIRONNEMENTALE D'UNE USINE DE PRODUCTION D'HYDROGENE PAR ELECTROLYSE DE L'EAU

- ETUDE DE DANGERS -

H2VNormandy
SAINT-JEAN-DE-FOLLEVILLE (76)

Numéro d'affaire : KAR18.05		
Agence : Ouest		
Date	Version	Objet de la version
18 mai 2020	1	Dépôt pour instruction
16 décembre 2020	2	Intégration des réponses aux demandes de compléments de la DREAL formulées les 31 juillet et 29 octobre 2020

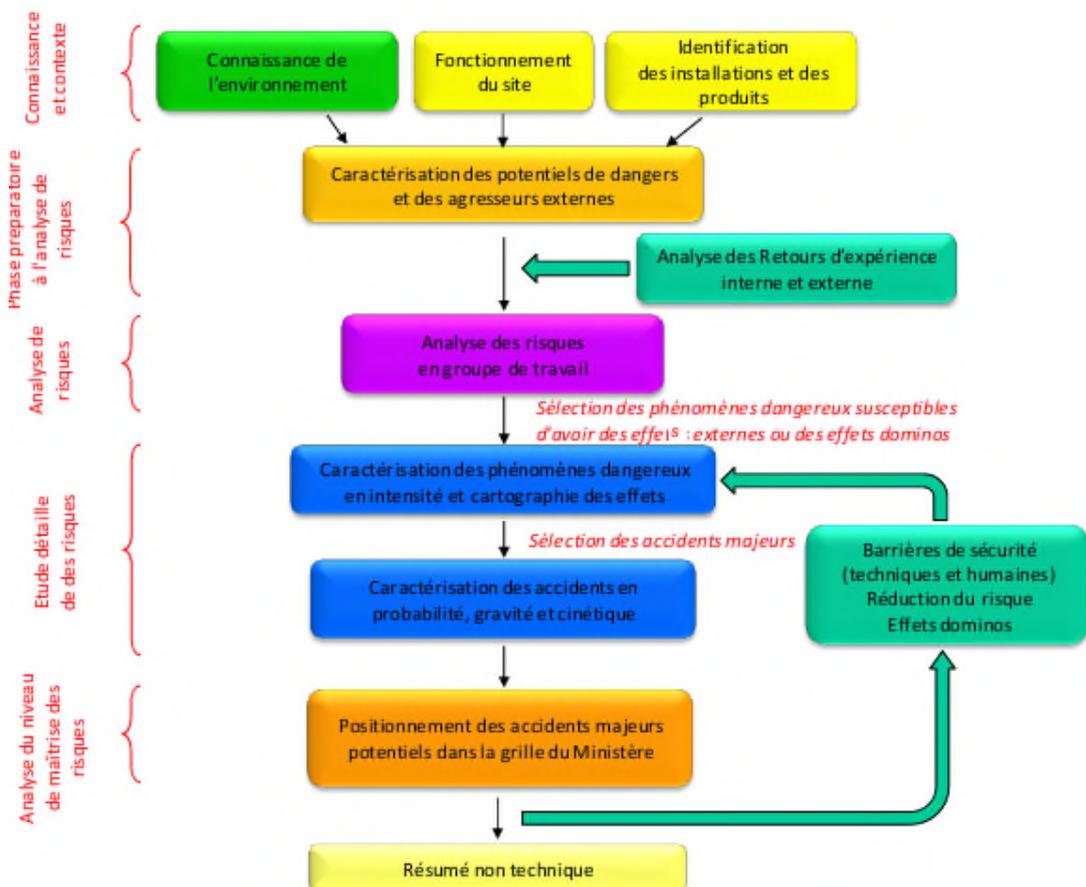
Le logigramme ci-après illustre le processus de réalisation d'une Etude de dangers pour les ICPE (*Source : Oméga 9 - Version de 2015*).

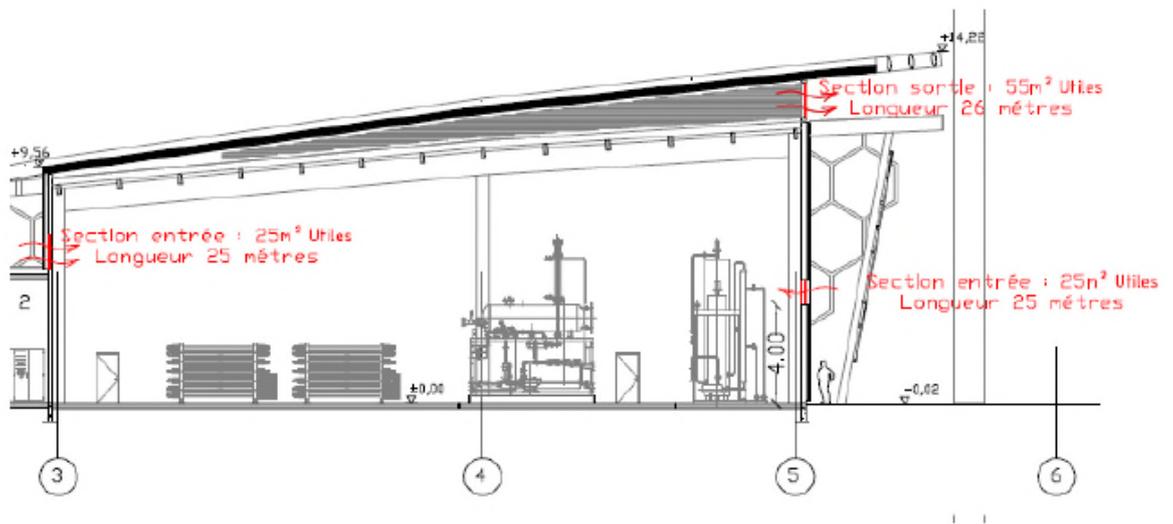
- ↳ Dans le bâtiment électrolyseurs, la ventilation se fera grâce à des équipements situés en partie haute de la toiture (cf illustration ci-dessous) :

- ↻ La ventilation sera continue, mécanique, redondante et secourue électriquement.
- ↻ Son dimensionnement est basé sur la norme NFPA2 « Hydrogen Technologies Code », utilisée comme référence par les assureurs et imposant un débit de 1scf/m²/min en permanence dans le bâtiment où de l'hydrogène est présent dans les équipements. Celui-ci correspond à un équivalent de 6 vol/h, en considérant les surfaces et les hauteurs des bâtiments où l'hydrogène circule. Sur le projet H2VNormandy, la ventilation sera de 10 vol/h en fonctionnement normal, et de 12 vol/h en régime forcé.
- ↻ Dans le cadre du projet H2VNormandy, ce débit de base permettra de maintenir le taux d'hydrogène sous les 1% en volume dans l'air en cas de fuite.

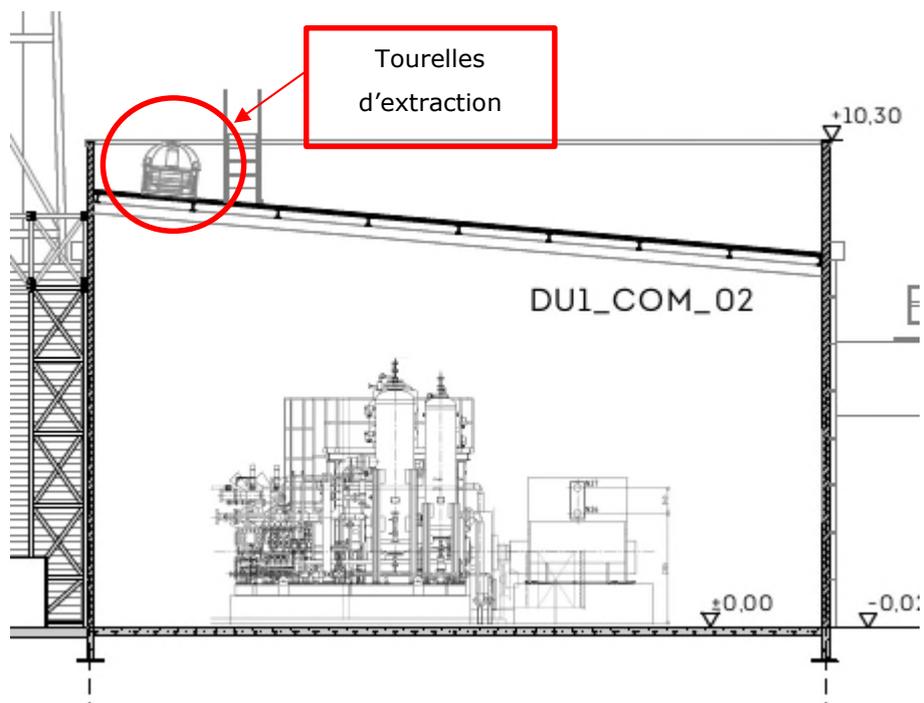
- ↳ Dans les bâtiments compression, l'extraction sera assurée par une tourelle située en toiture du bâtiment (cf illustration ci-dessous) :

- ↳ Les différents organes mécaniques d'extraction seront utilisables en zones ATEX et ne sont par conséquent pas considérés comme des sources d'inflammation potentielles en cas de détection H₂.

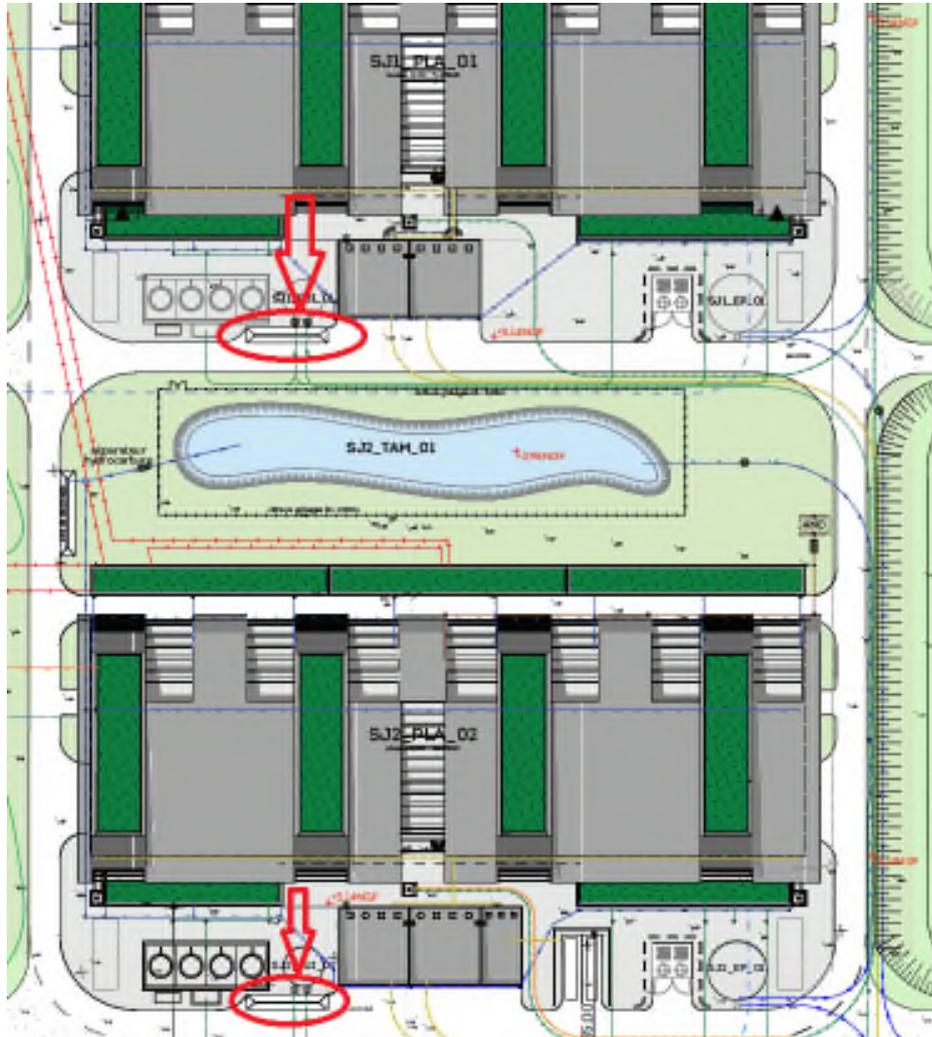
Plan de localisation des zones de dépotage (extrait de l'annexe 1 de la Présentation Générale)

En cas de collecte d'électrolyte celui-ci sera évacué en tant que déchet, via une zone de chargement, qui sera la même que la zone de dépotage située entre le bâtiment compresseur et les tours de refroidissement (cf. plan ci-dessous). Cette zone sera étanche et reliée aux bassins de rétentions, pour capter les fuites en cas d'incident.

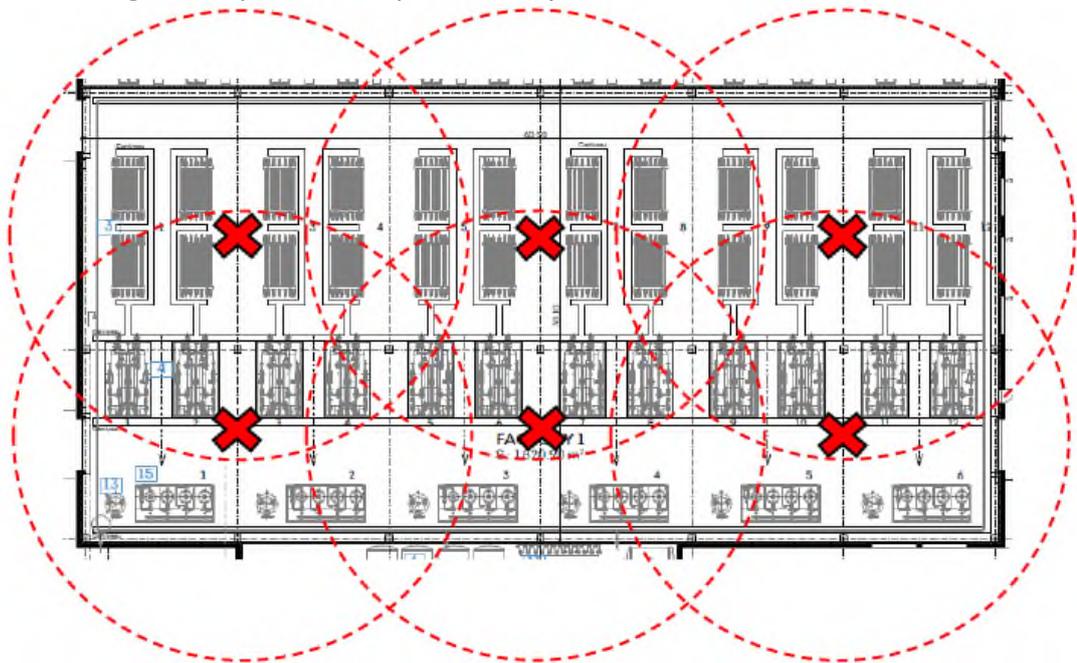
Position des détecteurs H₂ dans la première ½ usine de l'unité de production

La localisation des détecteurs pour les bâtiments d'électrolyse est illustrée ci-dessous (chaque rond rouge correspond à un rayon de 15 m) :

- La zone sous toiture, à proximité de l'extraction, est à privilégier pour le placement des détecteurs. En effet, la hauteur de la couche d'hydrogène est plus importante du côté du mur où se situe l'extraction. Par ailleurs, cette zone se situe naturellement sur le chemin de l'hydrogène rejeté du fait de la pente de la toiture et de la ventilation mécanique.

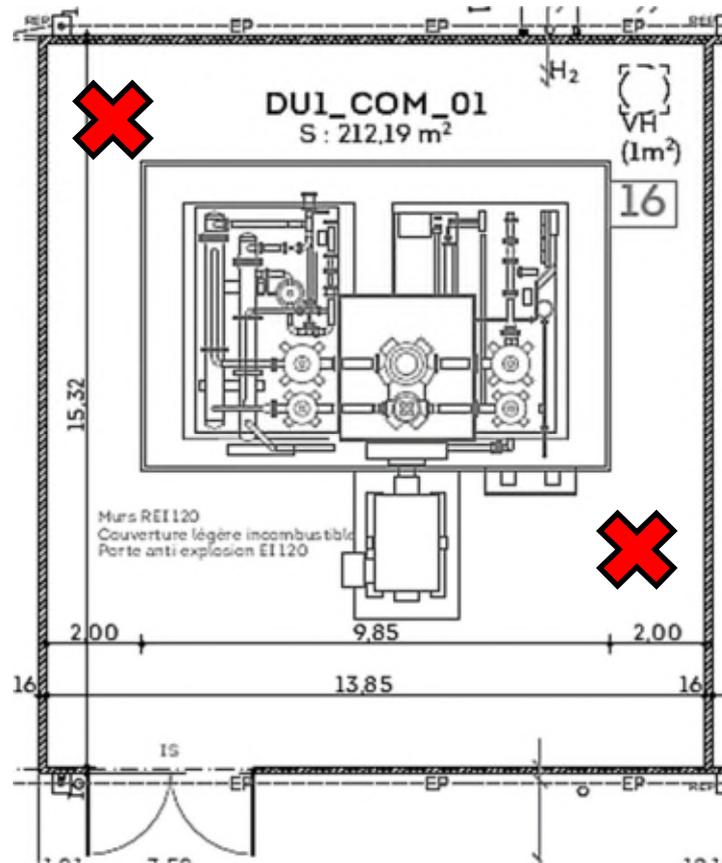
Position des détecteurs H₂ dans le bâtiment compression 100 bar

Le remplissage se faisant par couche homogène en partie haute il est conseillé de placer les détecteurs sous plafond. La répartition étant uniforme horizontalement, un seul détecteur serait nécessaire.

Pour assurer une redondance, deux détecteurs seront placés symétriquement l'un par rapport à l'autre sous plafond.

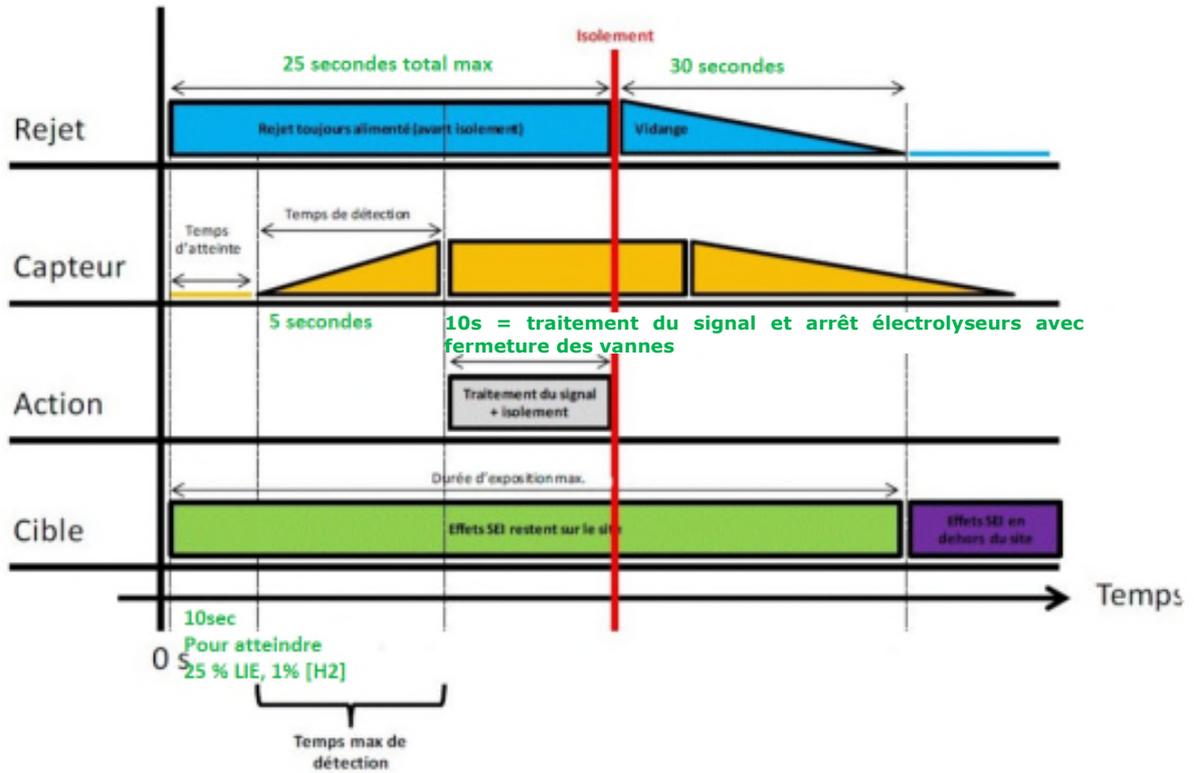
Temps de réaction de la chaîne de détection au niveau d'une unité de production

La cinétique est présentée sur les graphiques ci-après.

Le principe de détection mis en place sera constitué par plusieurs niveaux d'alarmes qui déclencheront différentes actions en fonction de la gravité de la fuite.

<p>3^{ème} seuil : 90 % de la LIE soit 3,6 % de concentration en H₂ dans l'air</p>	<p>Niveau critique : mise en action du plan d'intervention d'urgence</p>

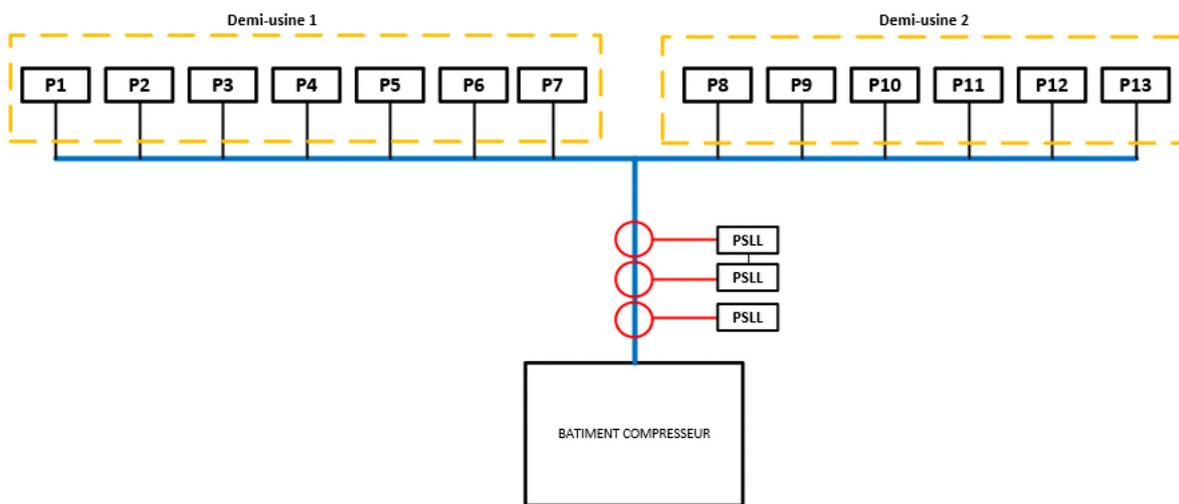
En cas de fuite en extérieur sur le collecteur commun qui amène l'hydrogène aux compresseurs, une chute de pression aura lieu (surtout en cas de fuite importante). Pour cela H2V souhaite installer trois capteurs redondants.

La localisation des capteurs est présentée ci-dessous :

Un minimum de deux capteurs détectant une pression basse est nécessaire pour enclencher la chaîne de sécurité qui comprendra les actions suivantes :

- Les électrolyseurs seront arrêtés (l'alimentation électrique aux bornes des stacks sera coupée).
- Les vannes d'isolation en aval des électrolyseurs ainsi que sur les collecteurs communs seront fermées.
- Le compresseur sera arrêté et les vannes d'isolation seront également fermées.
- L'inventaire présent dans l'unité de production sera envoyé à la torchère pour être brûlé.
- L'inventaire restant dans le collecteur commun après isolation continuera à être libéré à l'atmosphère jusqu'à atteindre une dépressurisation naturelle complète.
- Les inventaires dans la canalisation d'export et des compresseurs seront aussi envoyés à la torchère pour éviter les effet dominos.

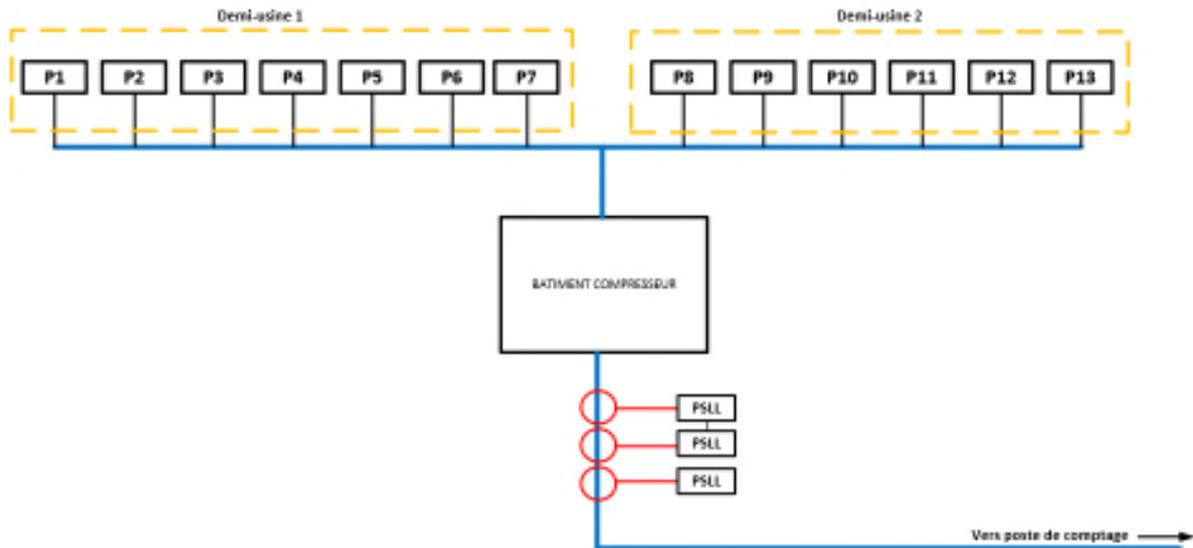
En cas de fuite en extérieur sur la canalisation qui exporte l'hydrogène comprimé en aval des compresseurs, une chute de pression sera détectée.

La localisation des capteurs est présentée ci-dessous :

Les transmetteurs de pressions pourront indiquer cette perte de pression aux opérateurs via le Système SCADA (si la pression mesurée est inférieure au seuil fixé de limite basse) et les interrupteurs de pression seront associés à la chaîne de sécurité et entraîneront un arrêt complet de l'installation. Un minimum de deux capteurs détectant une pression basse est nécessaire pour enclencher la chaîne de sécurité :

- Les électrolyseurs seront arrêtés (l'électricité aux bornes des stacks sera coupée) ;
- Les vannes d'isolation en aval des électrolyseurs ainsi que sur les collecteurs communs seront fermées ;
- Les vannes d'isolation sur le collecteur seront fermées ;
- Le compresseur sera arrêté et les vannes d'isolation seront également fermées ;
- L'inventaire présent dans l'unité de production sera envoyé à la torchère pour être brûlé ;
- L'inventaire restant dans la canalisation après isolation continuera à être libéré à l'atmosphère jusqu'à atteindre une dépressurisation naturelle complète.

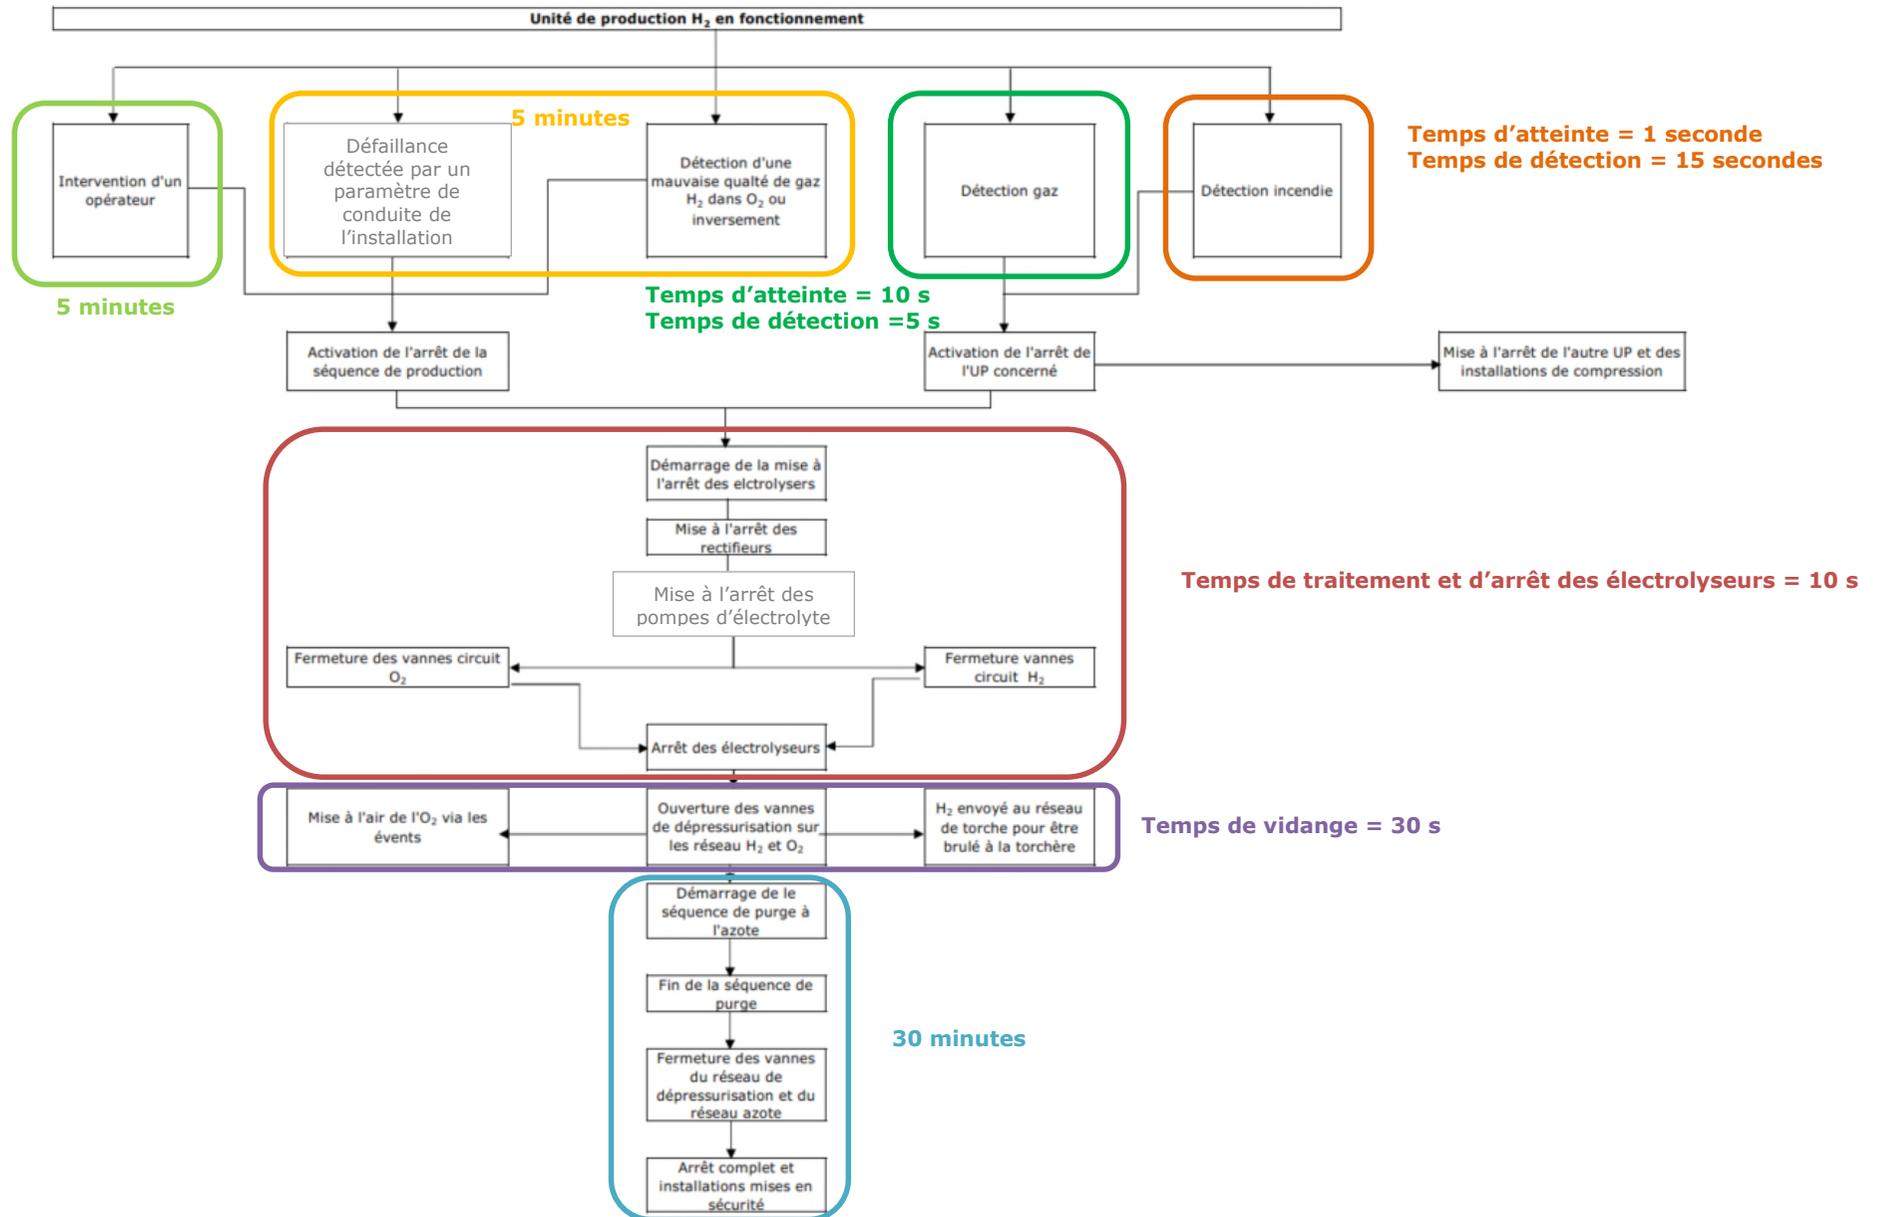
Séquence d'arrêt des installations de production d'hydrogène

Les schémas ci-dessous illustrent les séquences de mise à l'arrêt des installations de production d'H₂ et de compression en cas de détection d'une défaillance.

Temps d'atteinte = 1 seconde
 Temps de détection = 15 secondes

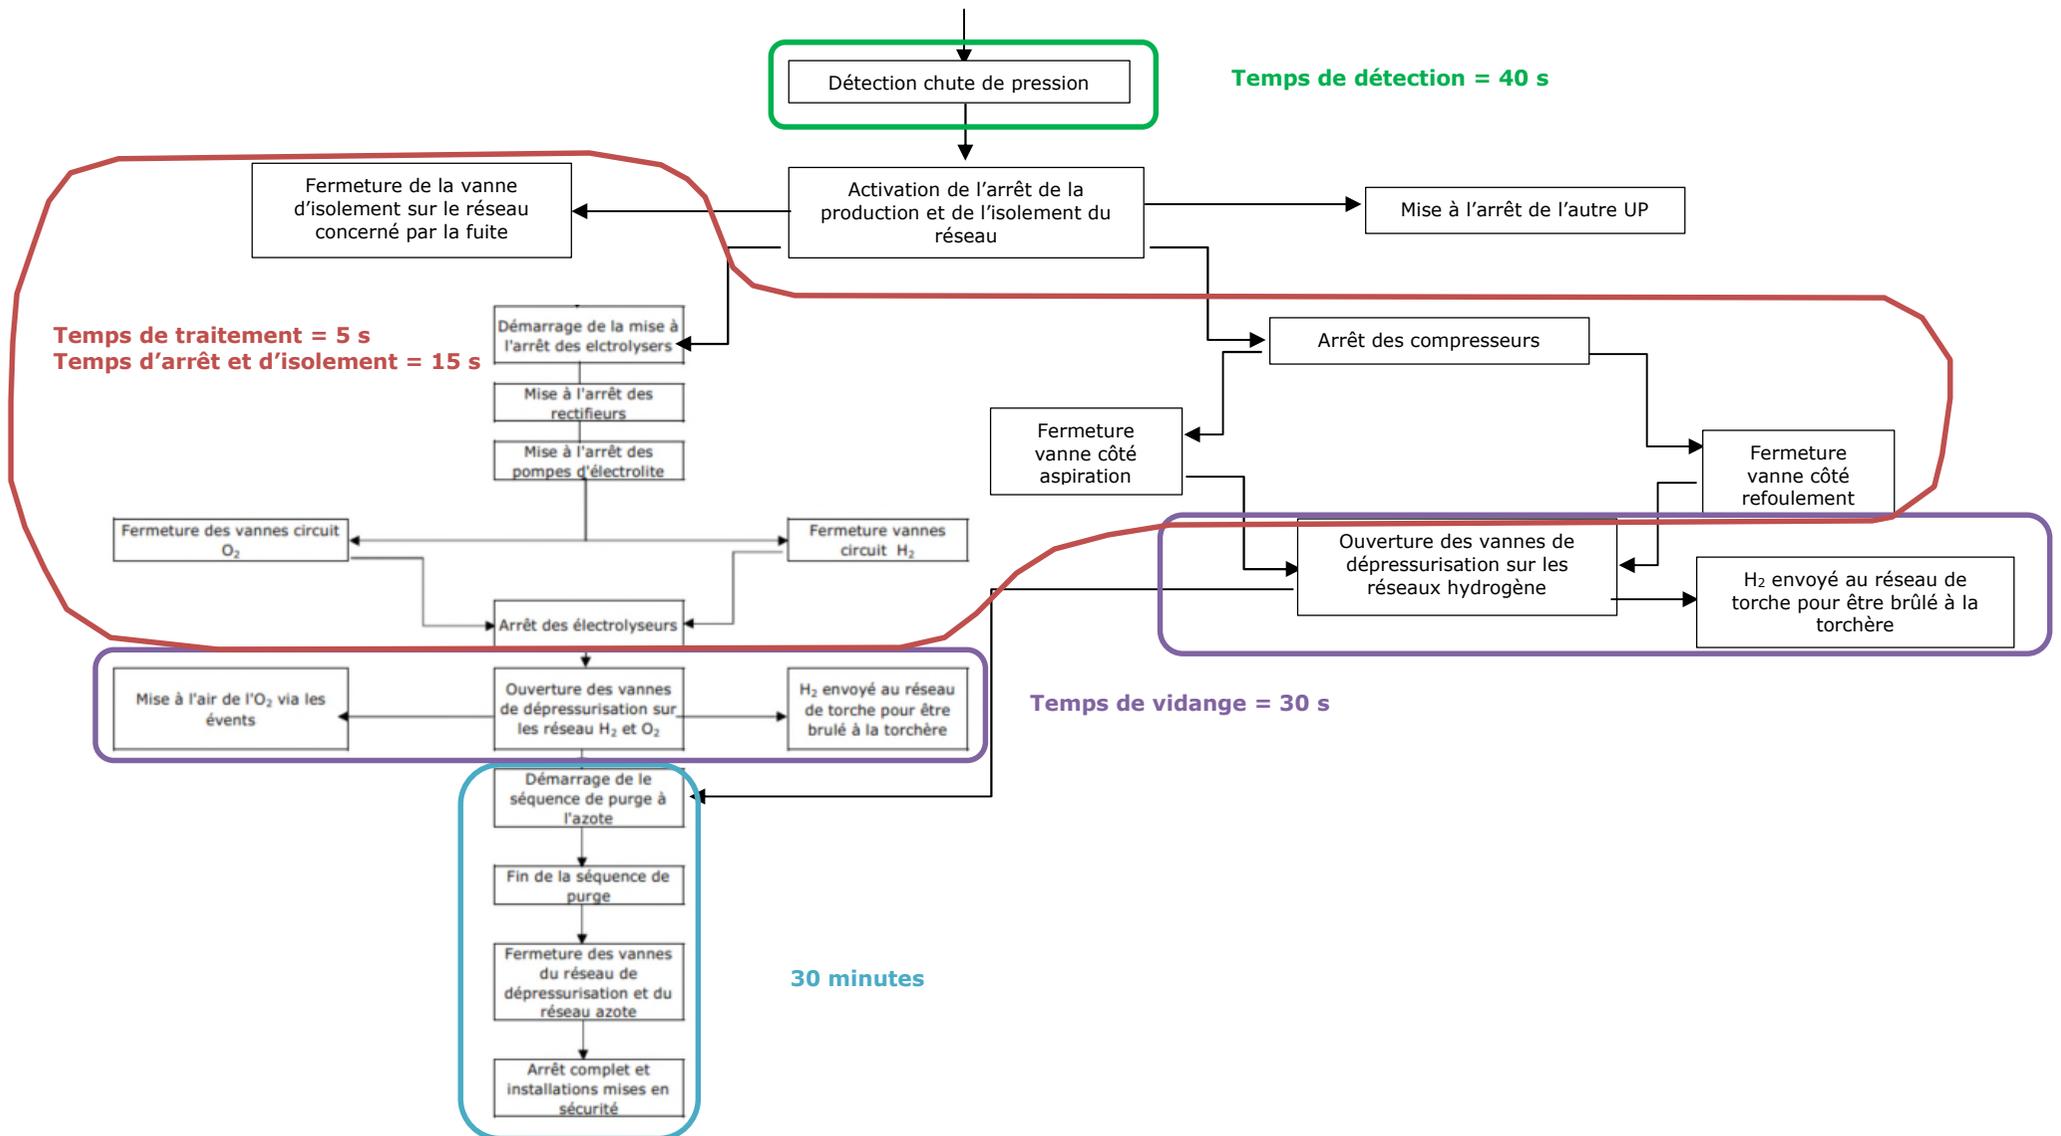
Séquence d'isolement des réseaux aériens d'hydrogène en extérieur (non enterrés)

Réseaux aériens d'hydrogène amont et/ou aval compression

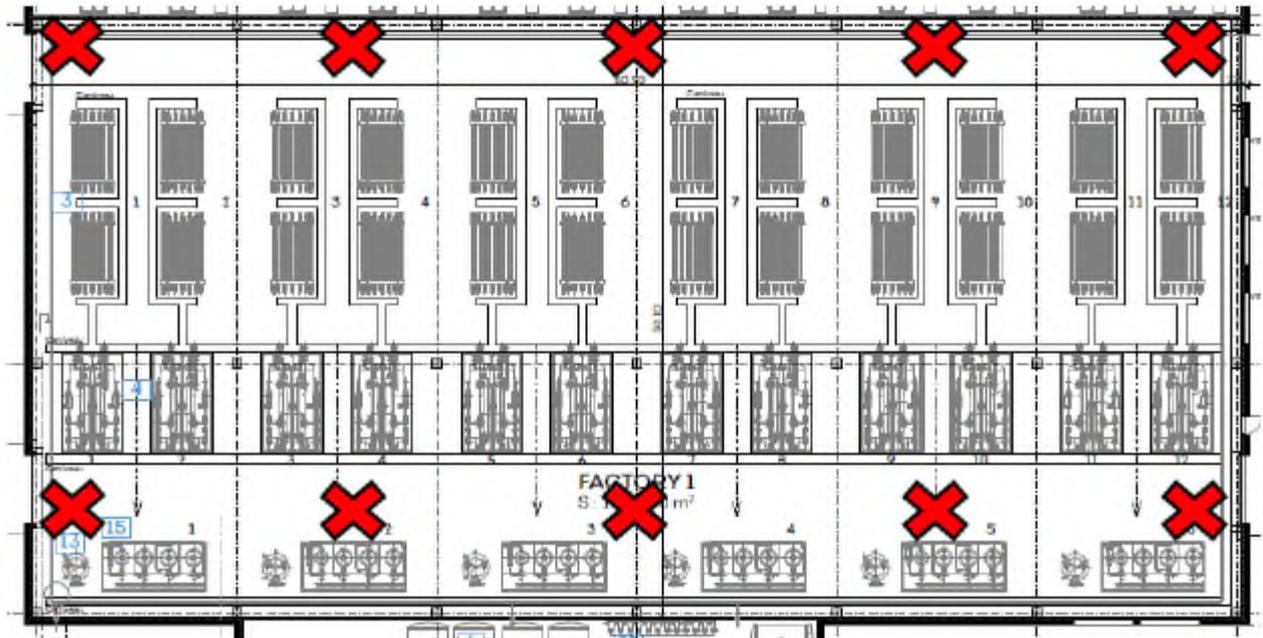
Bâtiment électrolyse : Localisation des extincteurs dans la 1/2 usine (Factory 1)

En application du référentiel APSAD R4 2016, il convient d'installer dans le cadre de la protection générale 1 extincteur 9 kg de poudre ABC pour 200 m² de surface.

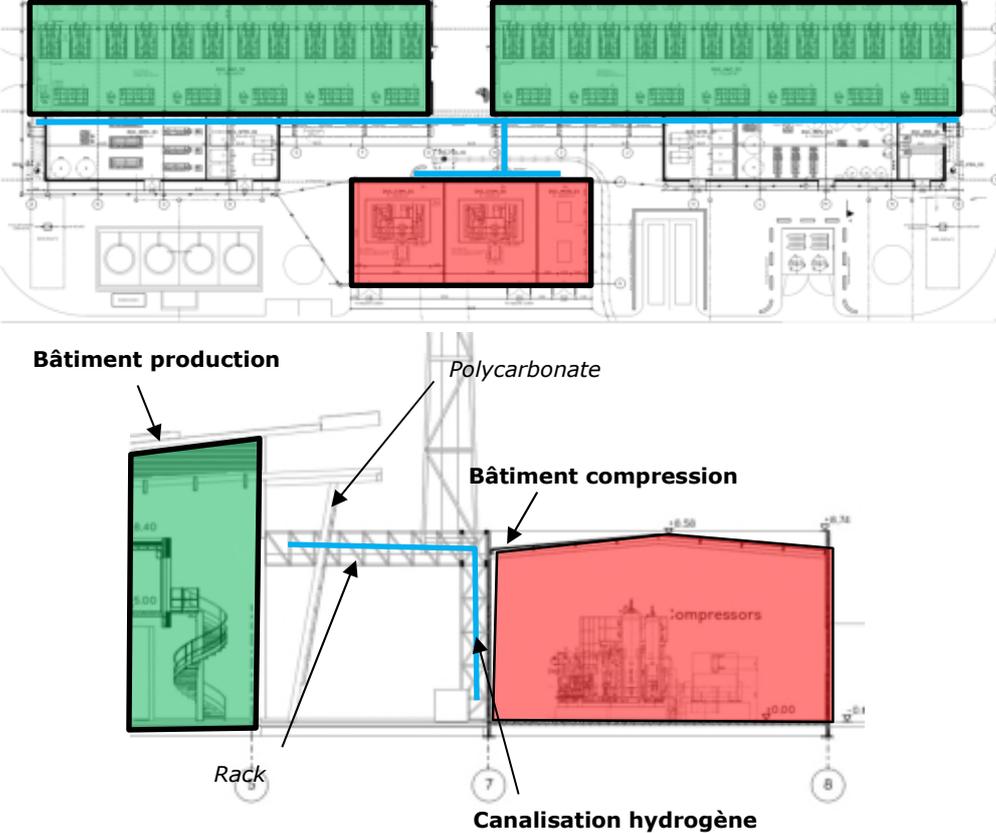
Réduction du risque à la source	Cas du projet H2VNORMANDY
	<p>Au niveau de la connexion 30 bar entre le bâtiment de production et le local compresseur d'hydrogène. Ce collecteur se trouvera à 7 m de hauteur. Sur la partie longeant le bâtiment, le collecteur sera protégé par une paroi en polycarbonate. Sur la partie traversant l'espace vide entre le bâtiment de production et le local compresseur d'hydrogène, la canalisation sera placée dans un rack. (voir vue en plan et vue de profil ci-dessous).</p>

<p>Des vannes seront situées à 1 m de hauteur. Une zone sanctuaire sera mise en œuvre autour de cette canalisation aérienne afin que les camions n'y aient pas accès.</p>
Poste de comptage gaz	<p>Au niveau du poste de comptage gaz où les canalisations d'hydrogène à 100 bar seront aériennes, une réduction du diamètre des canalisations sera mise en œuvre (DN100). Un mur béton sera mis en œuvre pour protéger le poste de comptage des agressions extérieures.</p>

Tuyauterie contenant de l'Hydrogène située en extérieur	<p>Les seules canalisations d'hydrogène localisées en extérieur se situeront entre le bâtiment de production et le local compresseur d'hydrogène (pour chaque unité de production), et au niveau du poste gaz. Autrement, toutes les canalisations seront enterrées.</p>

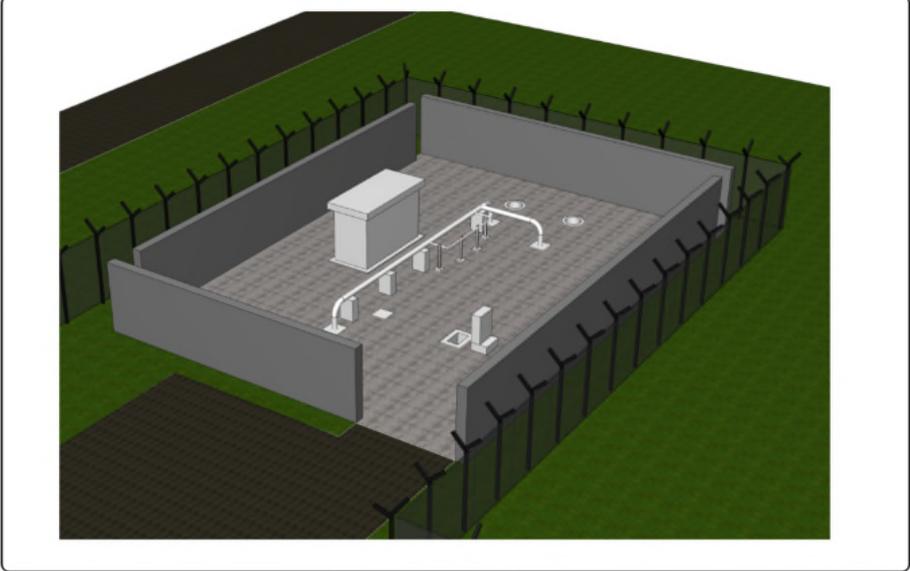
<p data-bbox="783 875 1158 904">Vue 3D du poste de comptage gaz</p>
Tuyauterie contenant de l'oxygène	<p data-bbox="475 920 1273 949">La conception de ces tuyauteries reposera sur les exigences des normes :</p> <ul data-bbox="523 954 1469 1077" style="list-style-type: none"> • NF EN 13480-5/6 Tuyauterie Industrielles Métalliques ; • NF EN ISO 15614-1 Descriptif et qualification d'un mode opératoire de soudage pour les matériaux métalliques ; • NF EN 12266-1 Robinetterie Industrielle. <p data-bbox="475 1081 938 1111">Les tuyauteries seront en acier inox 316 L.</p>
Tuyauterie contenant de la potasse	<p data-bbox="475 1126 1433 1178">La conception des tuyauteries contenant de la potasse s'appuie sur les normes et règles suivantes :</p> <ul data-bbox="523 1182 1469 1373" style="list-style-type: none"> • NF EN 13480-5/6 Tuyauterie Industrielles Métalliques ; • NF EN ISO 15614-1 Descriptif et qualification d'un mode opératoire de soudage pour les matériaux métalliques ; • NF EN 10216-1 Tubes sans soudures pour tubes sous pression ; • NF EN 12266-1 Robinetterie Industrielle ; • NF EN ISO 4126-1 Soupapes. <p data-bbox="475 1377 1361 1429">Utilisation d'acier inox 316 L comme pour l'hydrogène afin d'être cohérent lors de l'approvisionnement du matériel et du montage des tuyauteries.</p>

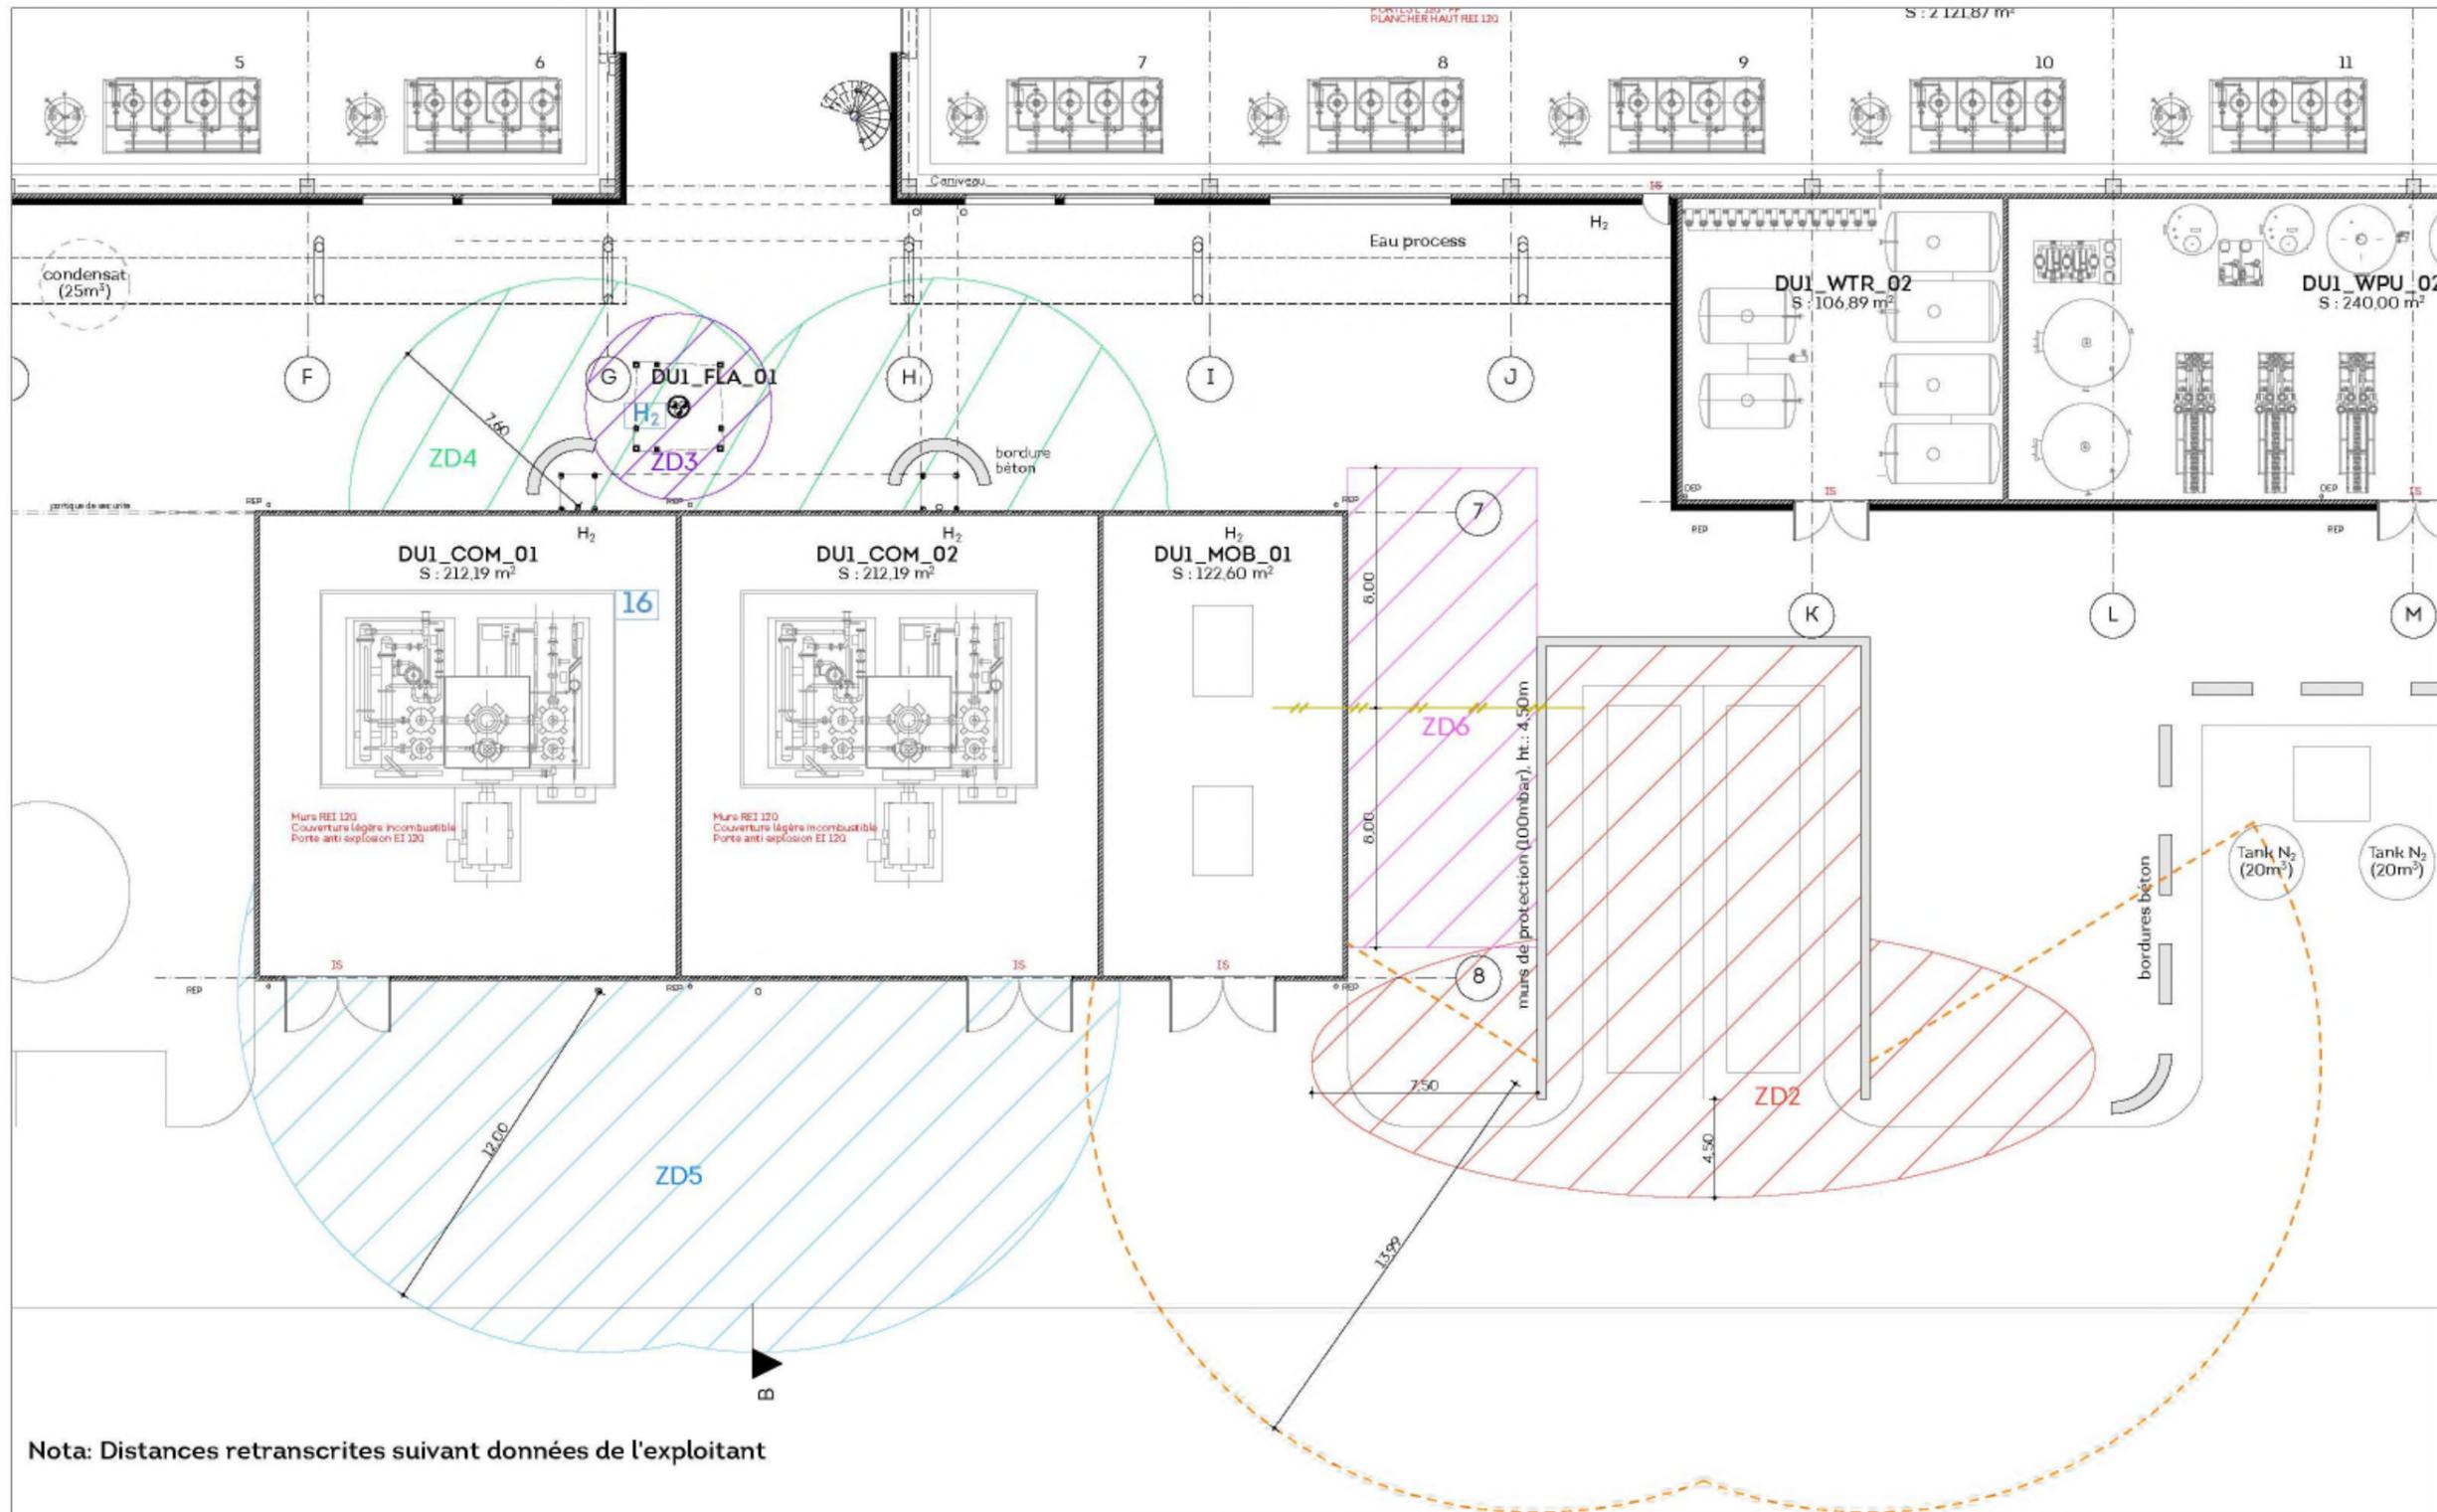
Zone 0	Zone 1	Zone 2
/	<p><u>Sommet des torchères :</u> sphère de 1,5 m de rayon</p>	<p><u>Unité de production H₂</u> Totalité du bâtiment Zone de 2 m de diamètre au niveau des différentes portes donnant vers l'extérieur. Zone de 2 m de diamètre au niveau des différents extracteurs d'air situés en façade.</p> <p><u>Réseau H₂ amont compression</u> Zone de 7,6 m au niveau des vannes de maintenance sur le réseau amont. Zone de 3,5 m englobant le collecteur H₂ situé à 7 m de hauteur.</p> <p><u>Bâtiments compression</u> Totalité du bâtiment Zone de 2 m de diamètre au niveau des différentes portes donnant vers l'extérieur.</p> <p><u>Réseau H₂ aval compression</u> Zone de 12 m autour des vannes d'isolation sur le réseau aval. Zone de 4 m englobant la tuyauterie H₂ située à hauteur d'homme.</p> <p><u>Unité mobilité</u> Zone de 2 m entre les murs. Zone de 7,5 m sur la partie ouverte. Zone de 8 m englobant la canalisation reliant le poste de compression 500 bars et la station de remplissage.</p> <p><u>Réseau de canalisation</u> Sphère de 1 m au niveau des brides et raccords vissés</p> <p><u>Station de comptage export</u> Sphère de 4 m</p> <p><u>Torchère</u> Zone de 3,1 m</p>

Nota: Distances retranscrites suivant données de l'exploitant

Les différentes zones ATEX identifiées sont les suivantes :

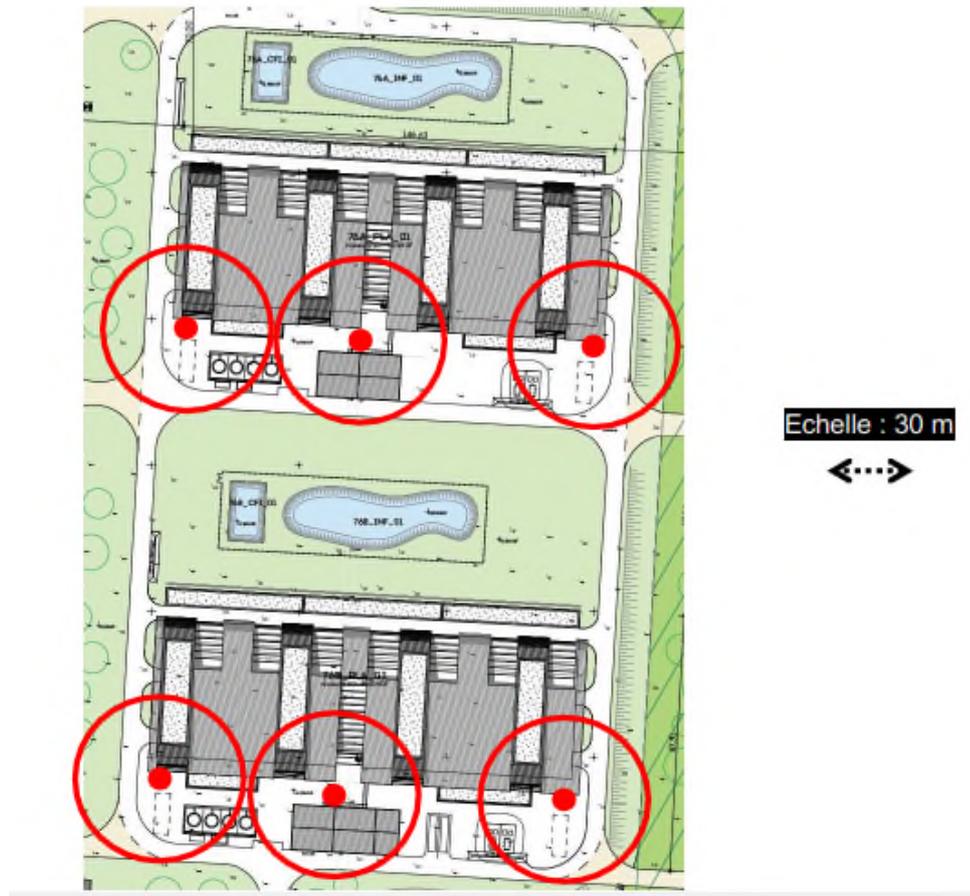
Plan d'implantation de la protections foudre

Le plan d'implantation de la protection foudre est le suivant :

- ↻ Utilisation de la structure métallique des torchères et des événements oxygène comme capteur naturel.
- ↻ Utilisation de la structure métallique des torchères et des événements oxygène comme conducteur de descente naturel.
- ↻ La distance de séparation pour cette installation est nulle (installation sur surface métallique).
- ↻ En partie basse des descentes, mise en place de :
 - ✓ Un regard de visite ou un étrier au niveau du sol pour l'accès au raccordement.
 - ✓ Un compteur de coups de foudre.
 - ✓ Une affichette d'avertissement de la présence d'une installation paratonnerre.
- ↻ Il sera nécessaire d'implanter au pied de chaque structure une prise de terre de type A ou B.

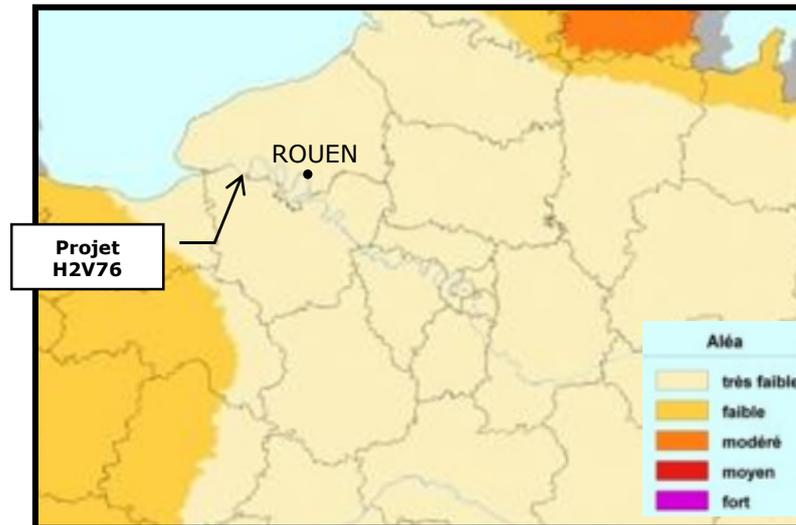
La figure ci-dessous est un extrait du zonage sismique.

D'après l'article D.563-8-1 du Code de l'Environnement relatif à la délimitation des zones de sismicité du territoire français, la commune de SAINT JEAN DE FOLLEVILLE est située en zone de sismicité 1, c'est-à-dire en zone de sismicité très faible. **Cette zone n'est pas soumise à des prescriptions parasismiques particulières.**

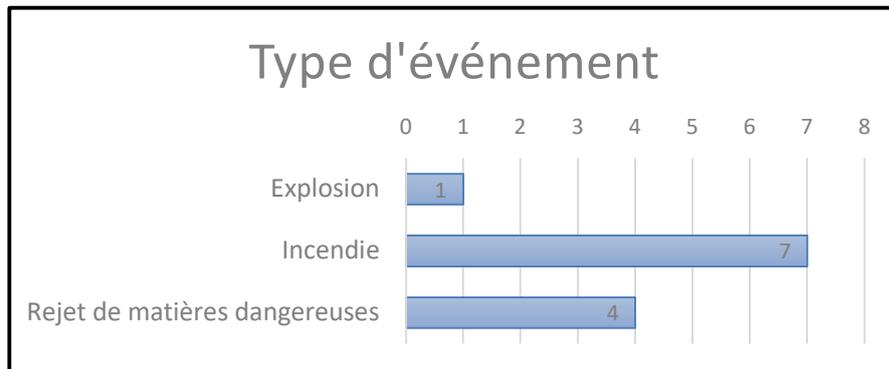
Phénomènes dangereux :

Catégorie	Nombre	Pourcentage
Explosion	1	11%
Incendie	7	78%
Rejet de matières dangereuses	4	44%

L'incendie et le déversement de matières dangereuses sont les phénomènes dangereux les plus courants. Seule une explosion d'un mélange hydrogène/oxygène a été relevée.

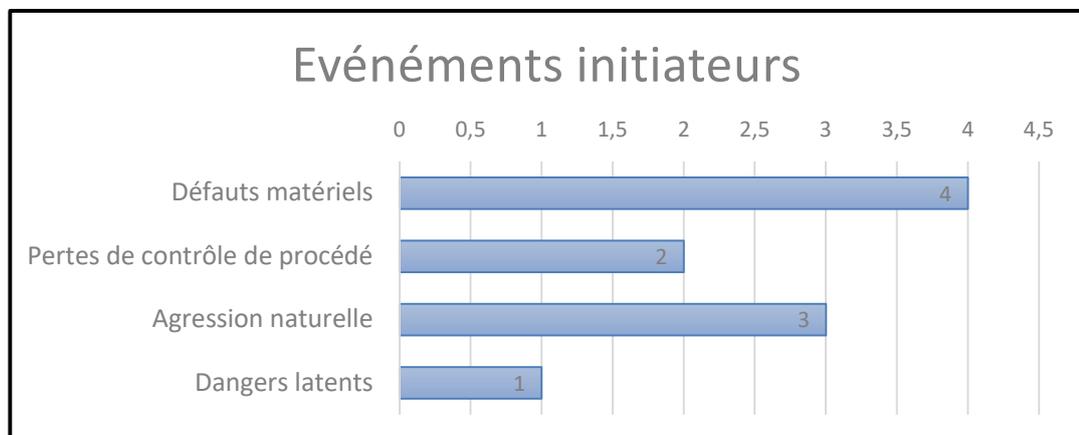
Evénements initiateurs

Catégorie	Nombre	Pourcentage
Défaut matériels	4	44%
Perte de contrôle	2	22%
Agressions naturelles	3	33%
Dangers latents	1	11%

Les défaillances matérielles (incluant les pertes de contrôle de procédé) sont les événements initiateurs principaux, suivi des agressions naturelles (notamment la foudre).
