DOSSIER DE DEMANDE D'AUTORISATION ENVIRONNEMENTALE D'UNE USINE DE PRODUCTION D'HYDROGENE PAR ELECTROLYSE DE L'EAU

- ETUDE DE DANGERS -

H2VNormandy
SAINT-JEAN-DE-FOLLEVILLE (76)

Numéro d'affaire : KAR18.05		
Agence : Ouest		
Date	Version	Objet de la version
18 mai 2020	1	Dépôt pour instruction
16 décembre 2020	2	Intégration des réponses aux demandes de compléments de la DREAL formulées les 31 juillet et 29 octobre 2020

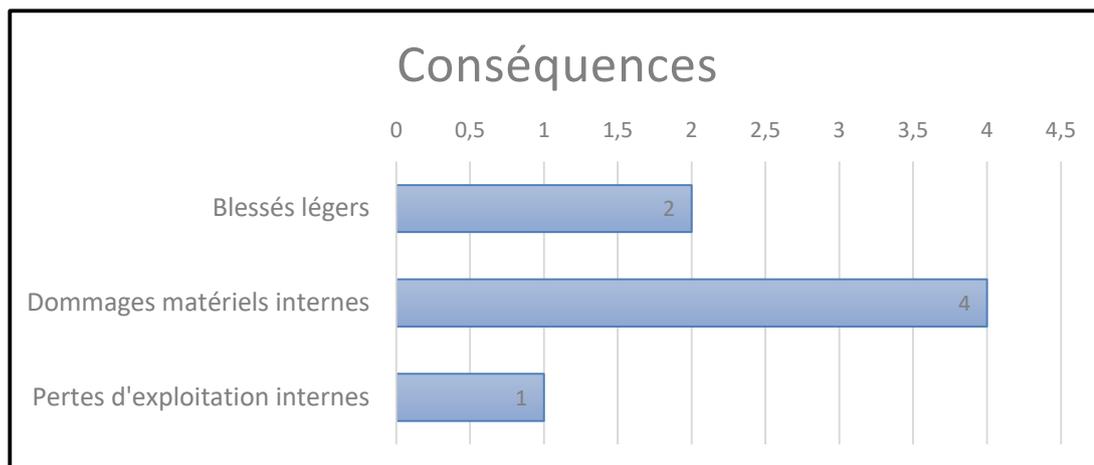
Conséquences

Catégorie	Nombre	Pourcentage
Blessés légers	2	22%
Dommages matériels internes	4	44%
Pertes d'exploitation internes	1	11%

Les conséquences des accidents sont maintenues à l'intérieur des sites et concernent pour l'essentiel des dommages matériels.

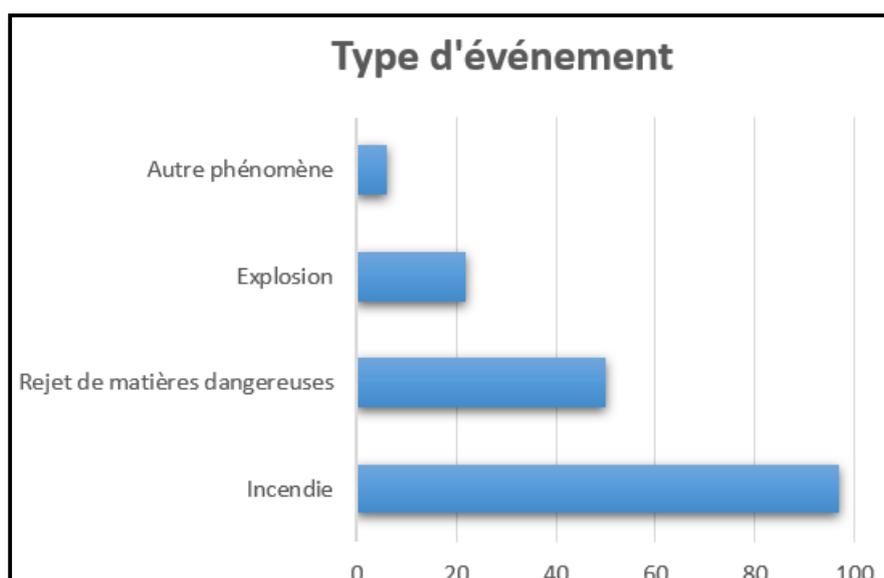
Phénomènes dangereux :

Catégorie	Nombre
Incendie	97
Rejet de matières dangereuses	50
Explosion	22
Autre phénomène	6

Le principal phénomène dangereux est l'incendie et vient ensuite le rejet de matières dangereuses.

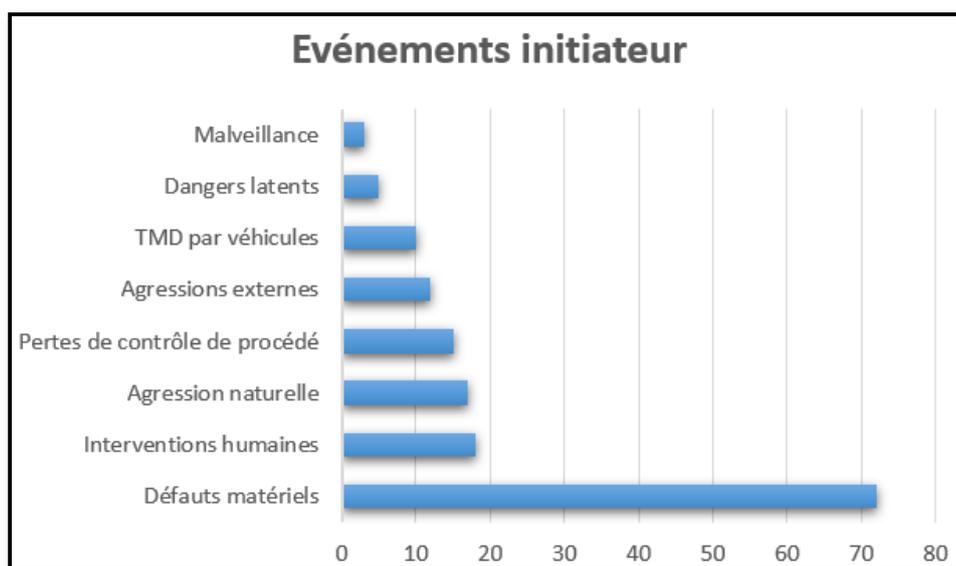
Événements initiateurs

Catégorie	Nombre
Défaut matériels	72
Interventions humaines	18
Agression naturelle	17
Perte de contrôle du procédé	15
Agressions externes	12
TMD par véhicules	10
Dangers latents	5
Malveillance	3

La défaillance matérielle est la cause principale, puis viennent les défaillances humaines, agressions naturelles (foudre en particulier) puis les pertes de contrôle au niveau des installations.

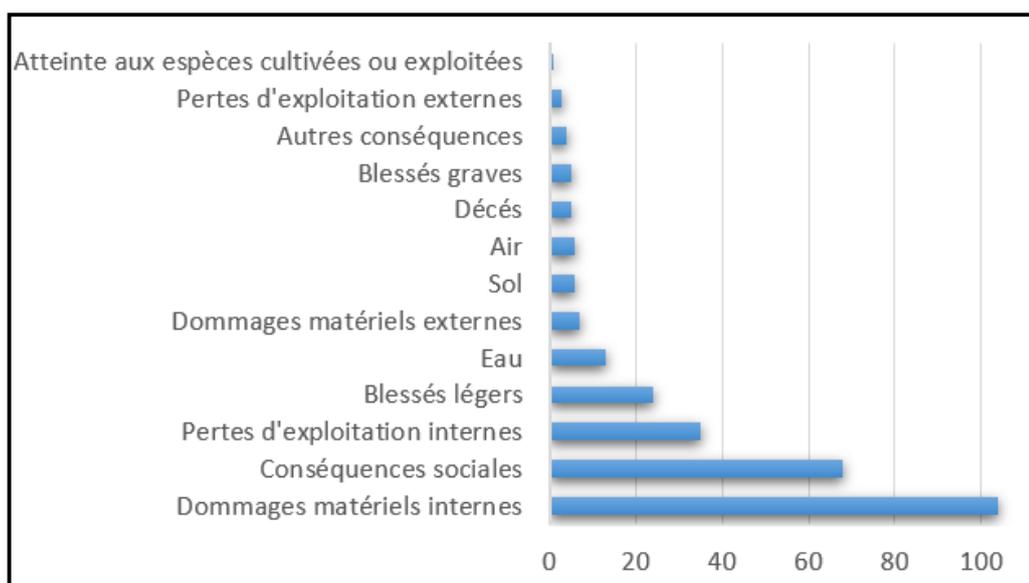
Catégorie	Nombre
Dommages matériels internes	104
Conséquences sociales	68
Pertes d'exploitation internes	35
Blessés légers	24
Eau	13
Dommages matériels externes	7
Sol	6
Air	6
Décès	5
Blessés graves	5
Autres conséquences	4
Pertes d'exploitation externes	3
Atteinte aux espèces cultivées ou exploitées	1

Les principales conséquences sont des dommages matériels ou des conséquences sociales (chômage technique) se limitant à l'enceinte de l'établissement.

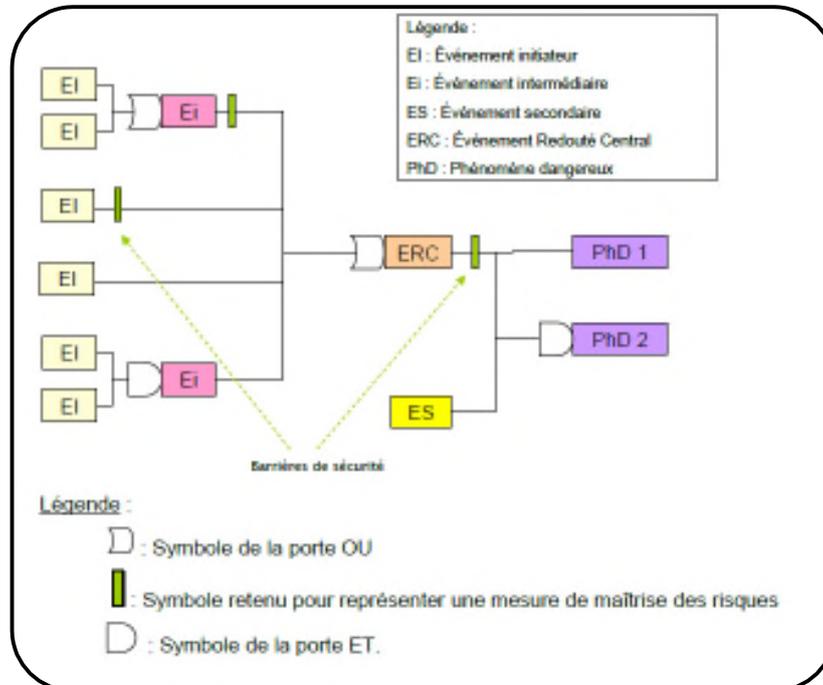
La méthode de représentation utilisée est le nœud papillon dont une schématisation est reprise ci-dessous.

Cette schématisation sous forme de nœud papillon permet :

- ↳ de représenter toutes les combinaisons d'évènements initiateurs identifiés lors de l'APR pouvant conduire à un accident majeur potentiel,
- ↳ de positionner les évènements secondaires tels que la présence d'une source d'inflammation immédiate ou différée,
- ↳ de positionner les mesures de maîtrise des risques sur chaque branche,
- ↳ de déterminer la probabilité d'occurrence annuelle (POA) de chaque accident majeur potentiel.

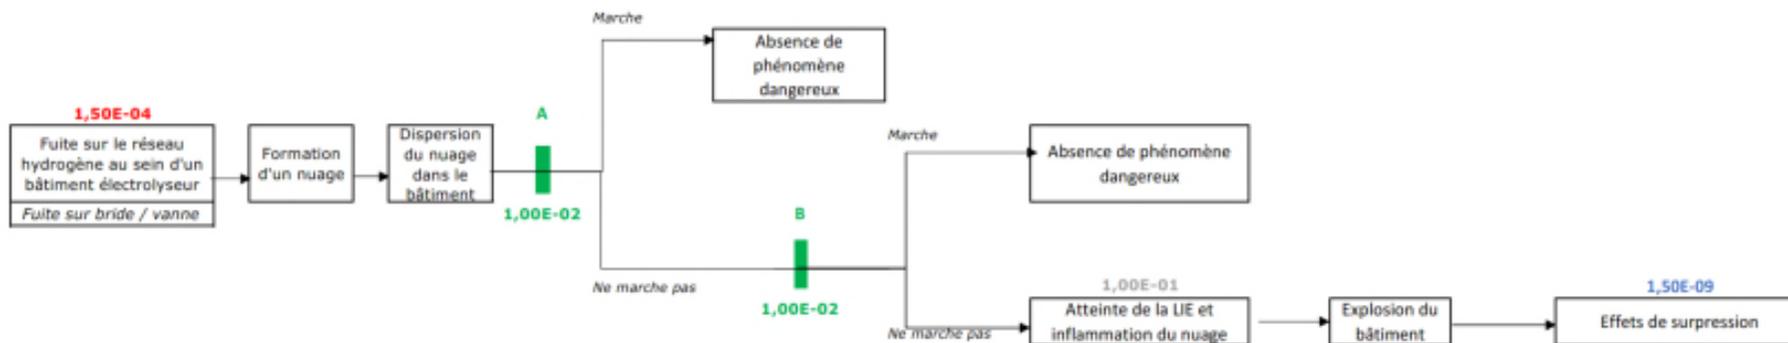
Le nœud papillon correspondant à l'accident majeur n°1 est présenté ci-dessous.

La probabilité retenue est E : Evènement possible mais extrêmement peu probable.

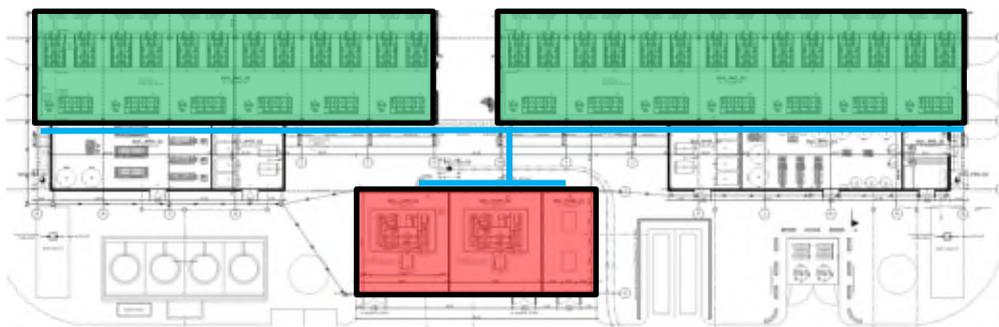
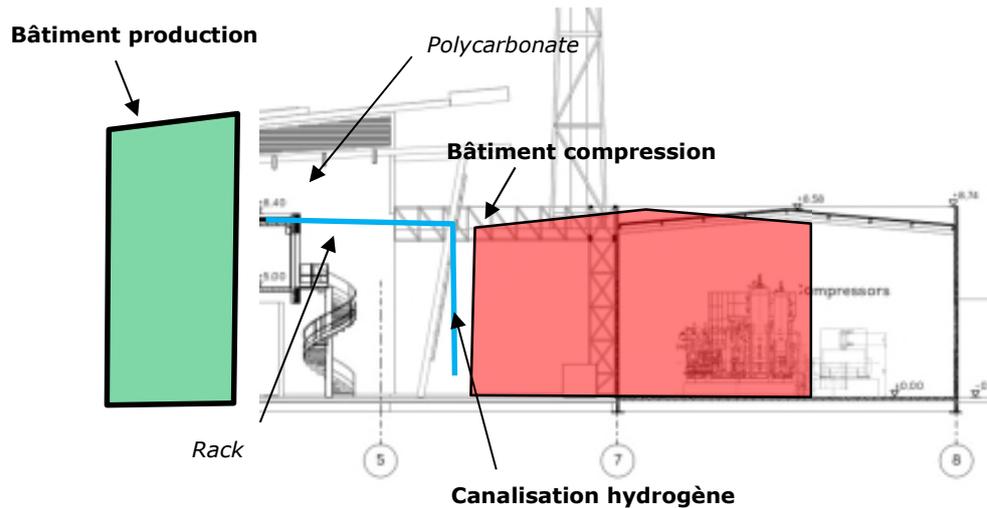
- Les tuyauteries composant ces réseaux sont protégées de toutes agressions thermiques ou mécaniques,
- Création d'une zone « sanctuaire » composée de barrières physiques empêchant le passage des engins. Ce réseau sera soit aérien à une hauteur de 7 m soit protégé physiquement. Sur la partie traversant l'espace vide entre le bâtiment de production et le local compresseur d'hydrogène, la canalisation sera placée dans un rack. (voir vue en plan et vue de profil ci-dessous). Les vannes seront situées à 1 m.

Comme le permet la circulaire du 10 mai 2010, la rupture guillotine du réseau amont à la compression est en effet considéré comme physiquement impossible pour les raisons suivantes, en dehors des possibles effets dominos en cas de dysfonctionnement des barrières de sécurité des bâtiments de production et de compression :

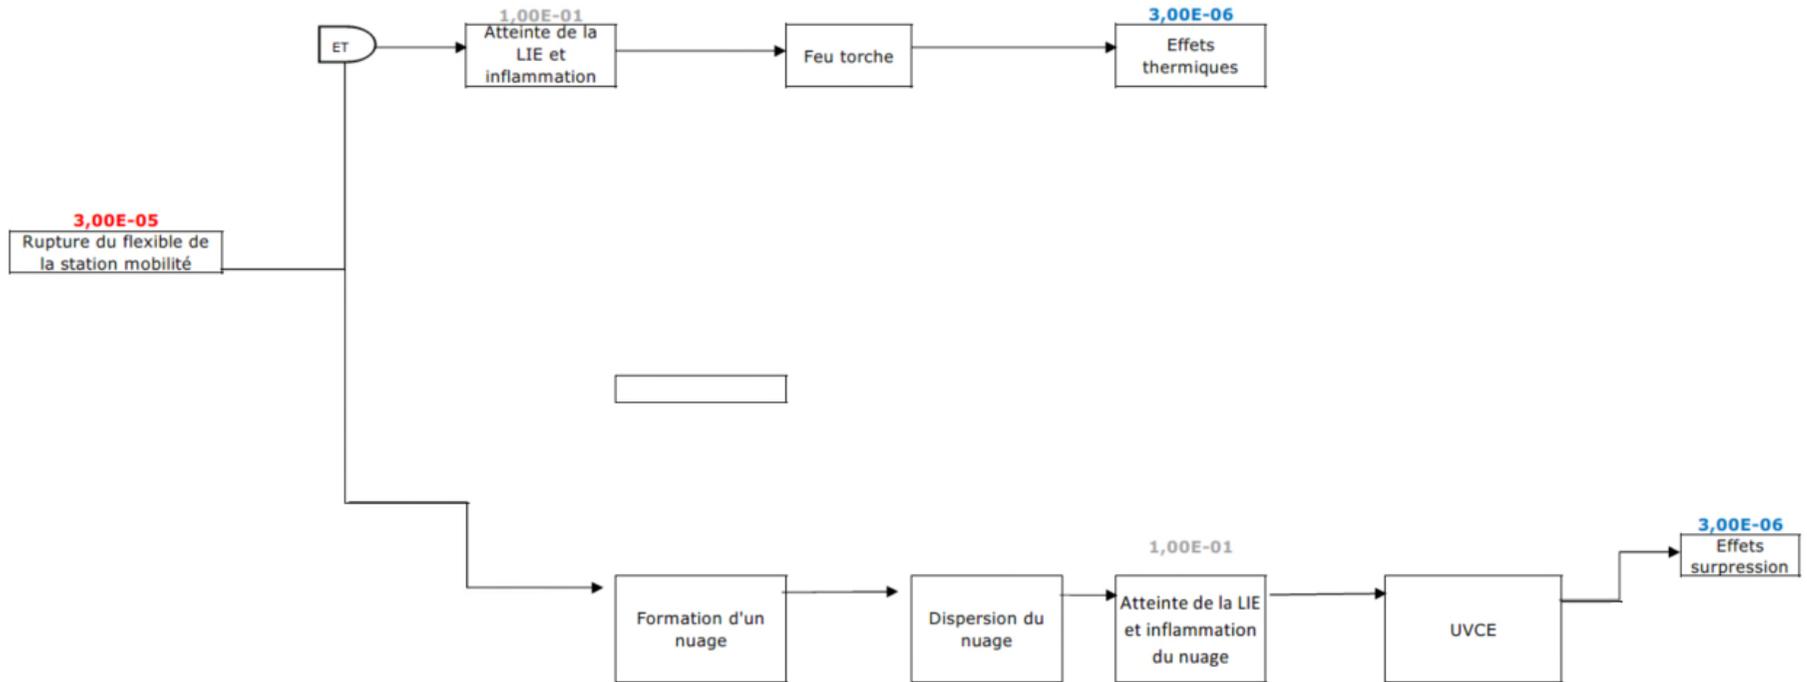
UVCE
Durée de fuite	60 minutes
Débit de fuite	Le débit de fuite sera de 6,48 kg/s
Environnement de la fuite	Zone ATEX mais absence de personnel et de voies de circulation
Probabilité retenue	1.10^{-1}

Le nœud papillon lié à une rupture sur le flexible de la station mobilité est présenté ci-dessous.

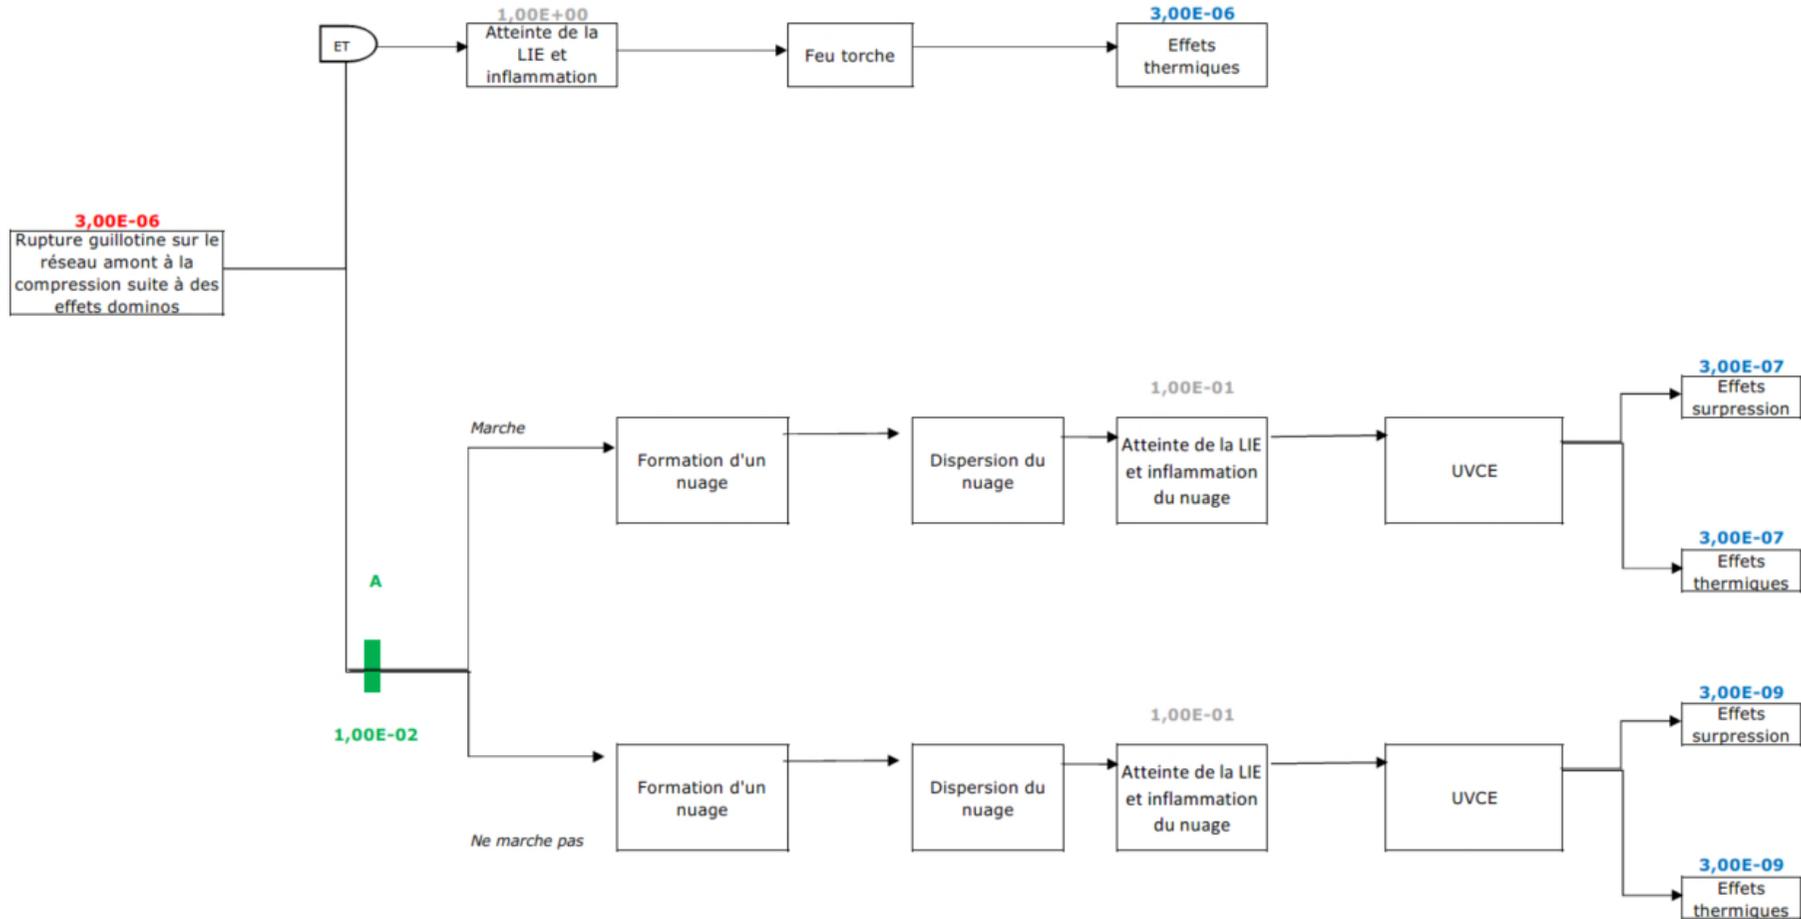
Le nœud papillon correspondant à l'accident majeur n°2 est présenté ci-dessous.

La probabilité retenue est E : Evènement possible mais extrêmement peu probable.

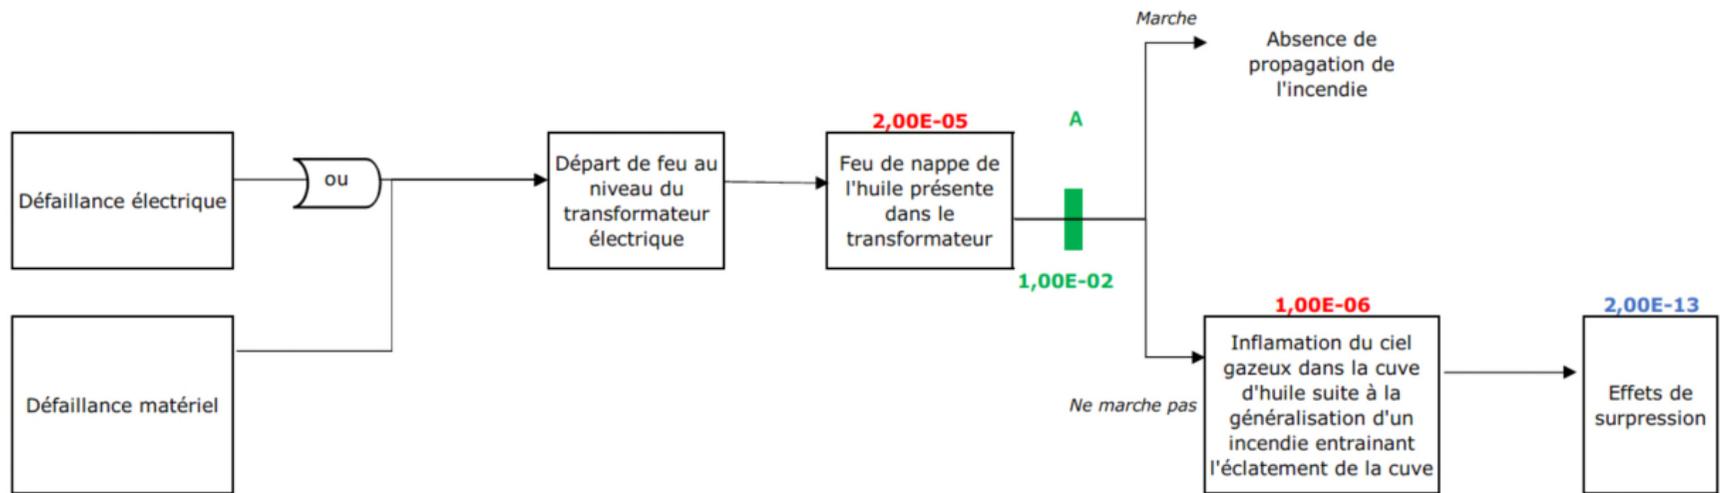
Le nœud papillon correspondant à l'accident majeur n°3 est présenté ci-dessous.

La probabilité retenue est E : Evènement possible mais extrêmement peu probable.

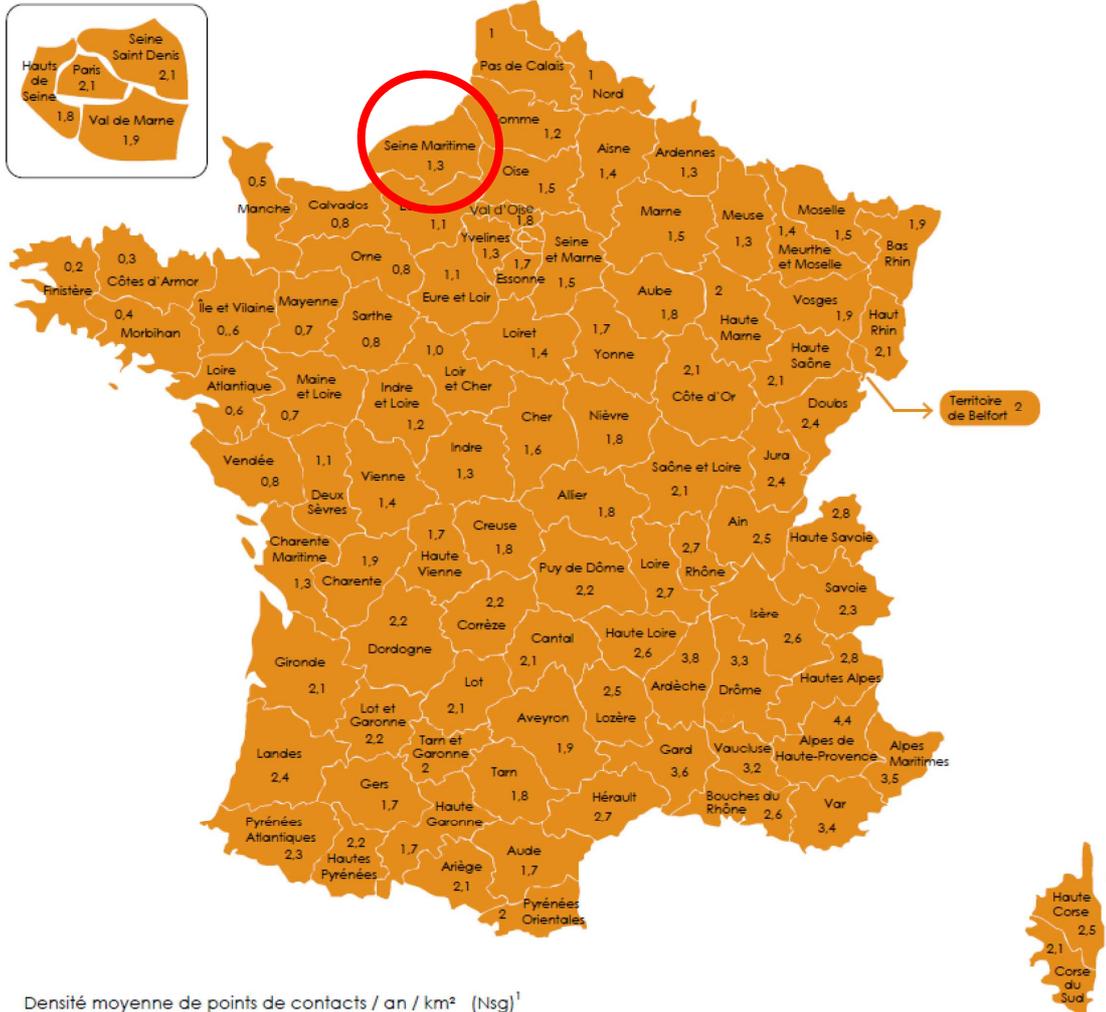
La densité moyenne de points de contacts/an/km² de la Seine Maritime est de 1,3 (Nsg).

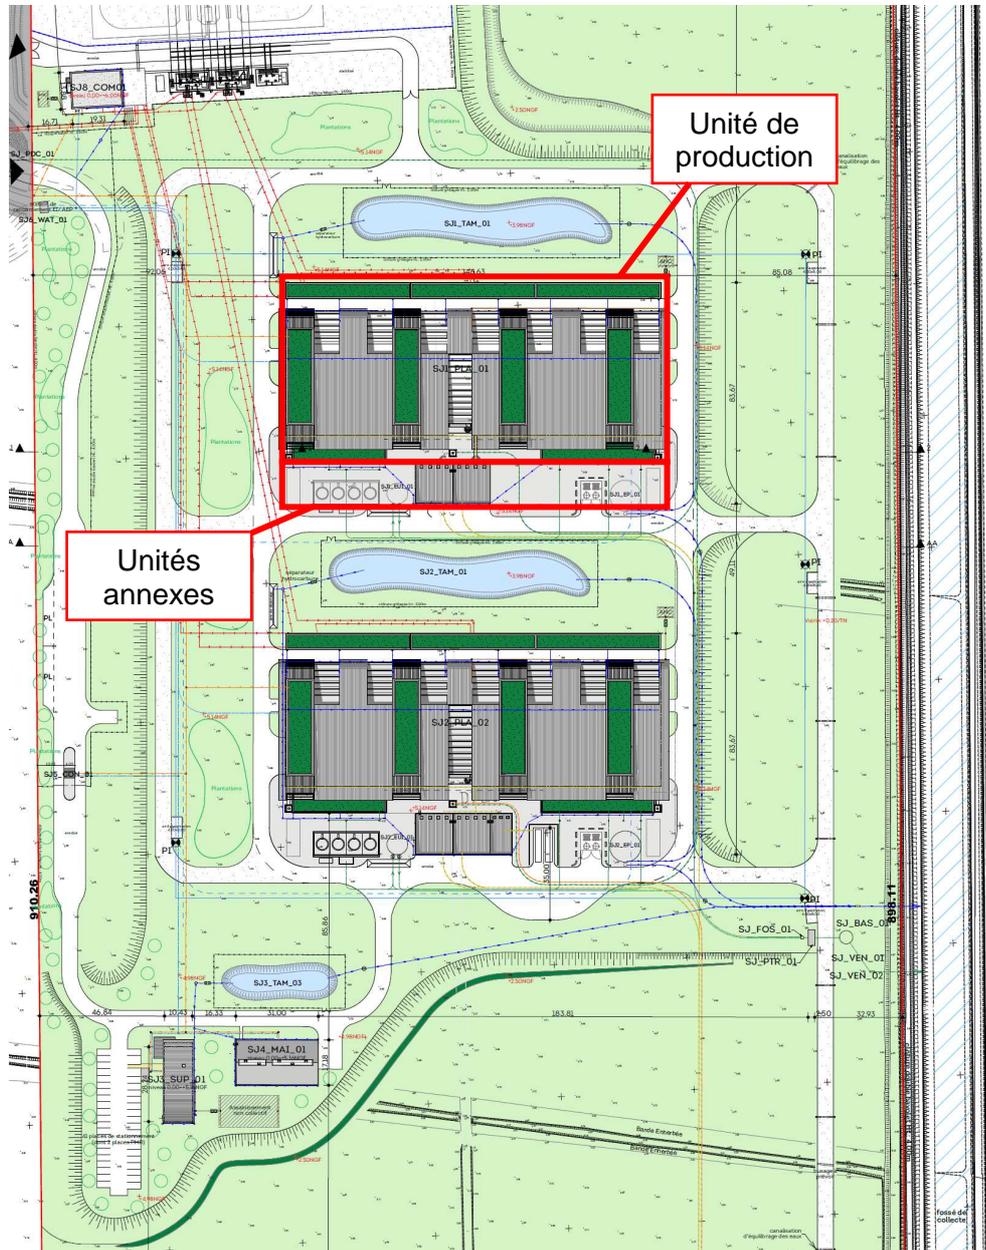
Le projet présente plusieurs unités et sites de production. Nous étudierons une unité de production et son résultat sera extrapolé à la seconde.

La sous-station électrique, les locaux sociaux, les parkings VL et PL, les bassins de tamponnement des eaux, les poteaux incendies et les voiries ne représentent pas de risque particulier vis-à-vis d'un impact foudre. Ils ne feront donc pas l'objet d'une étude foudre.

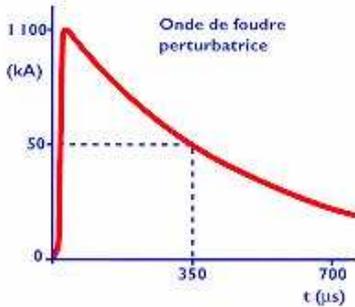
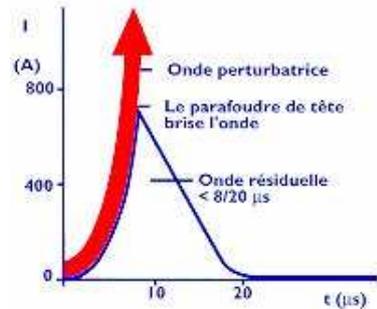
Une protection de tête d'installation, disposée dans les TGBT, permet de briser l'onde de foudre venant du réseau EDF, et de supprimer une grande partie de son énergie.

Cette protection en tête d'installation est obligatoire suivant le texte de la norme NFC 15-100. Ci-dessous la synthèse.

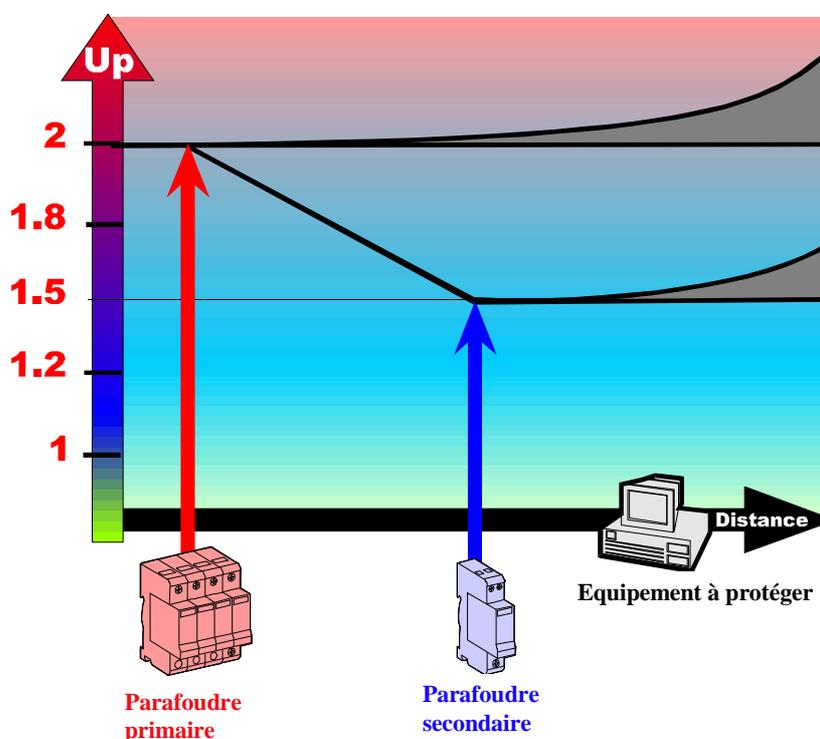
La « cascade » dans la pratique :

Ce concept s'appelle la « cascade » de parafoudres.

Le choix des parafoudres doit être fait en fonction de leur pouvoir d'écoulement en courant de décharge (facteur retenu pour les parafoudres primaires), de leur tension résiduelle (facteur important pour les parafoudres secondaires), de la tension nominale du réseau (généralement 400V triphasé), et du schéma de distribution du neutre (TN, TT, IT).

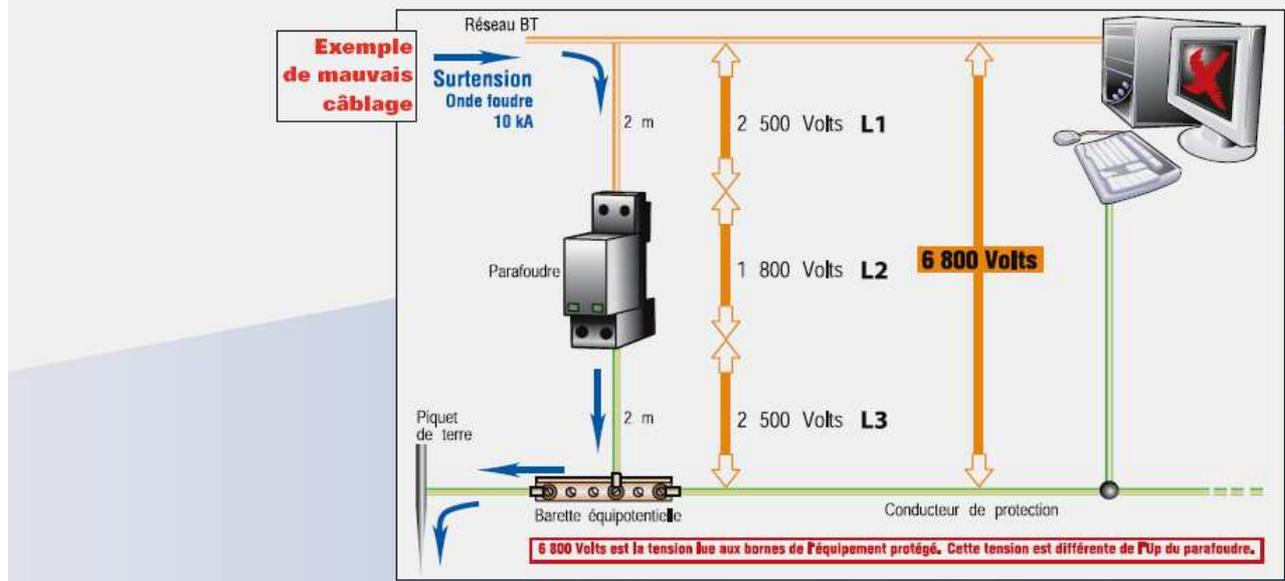
Une longueur de câble minimum entre les deux étages de protection doit être respectée de manière à assurer le découplage nécessaire au bon fonctionnement de la protection cascade.

Dans le cas contraire, une inductance de découplage doit être adaptée au courant nominal au point considéré, pour assurer une bonne coordination de l'ensemble.

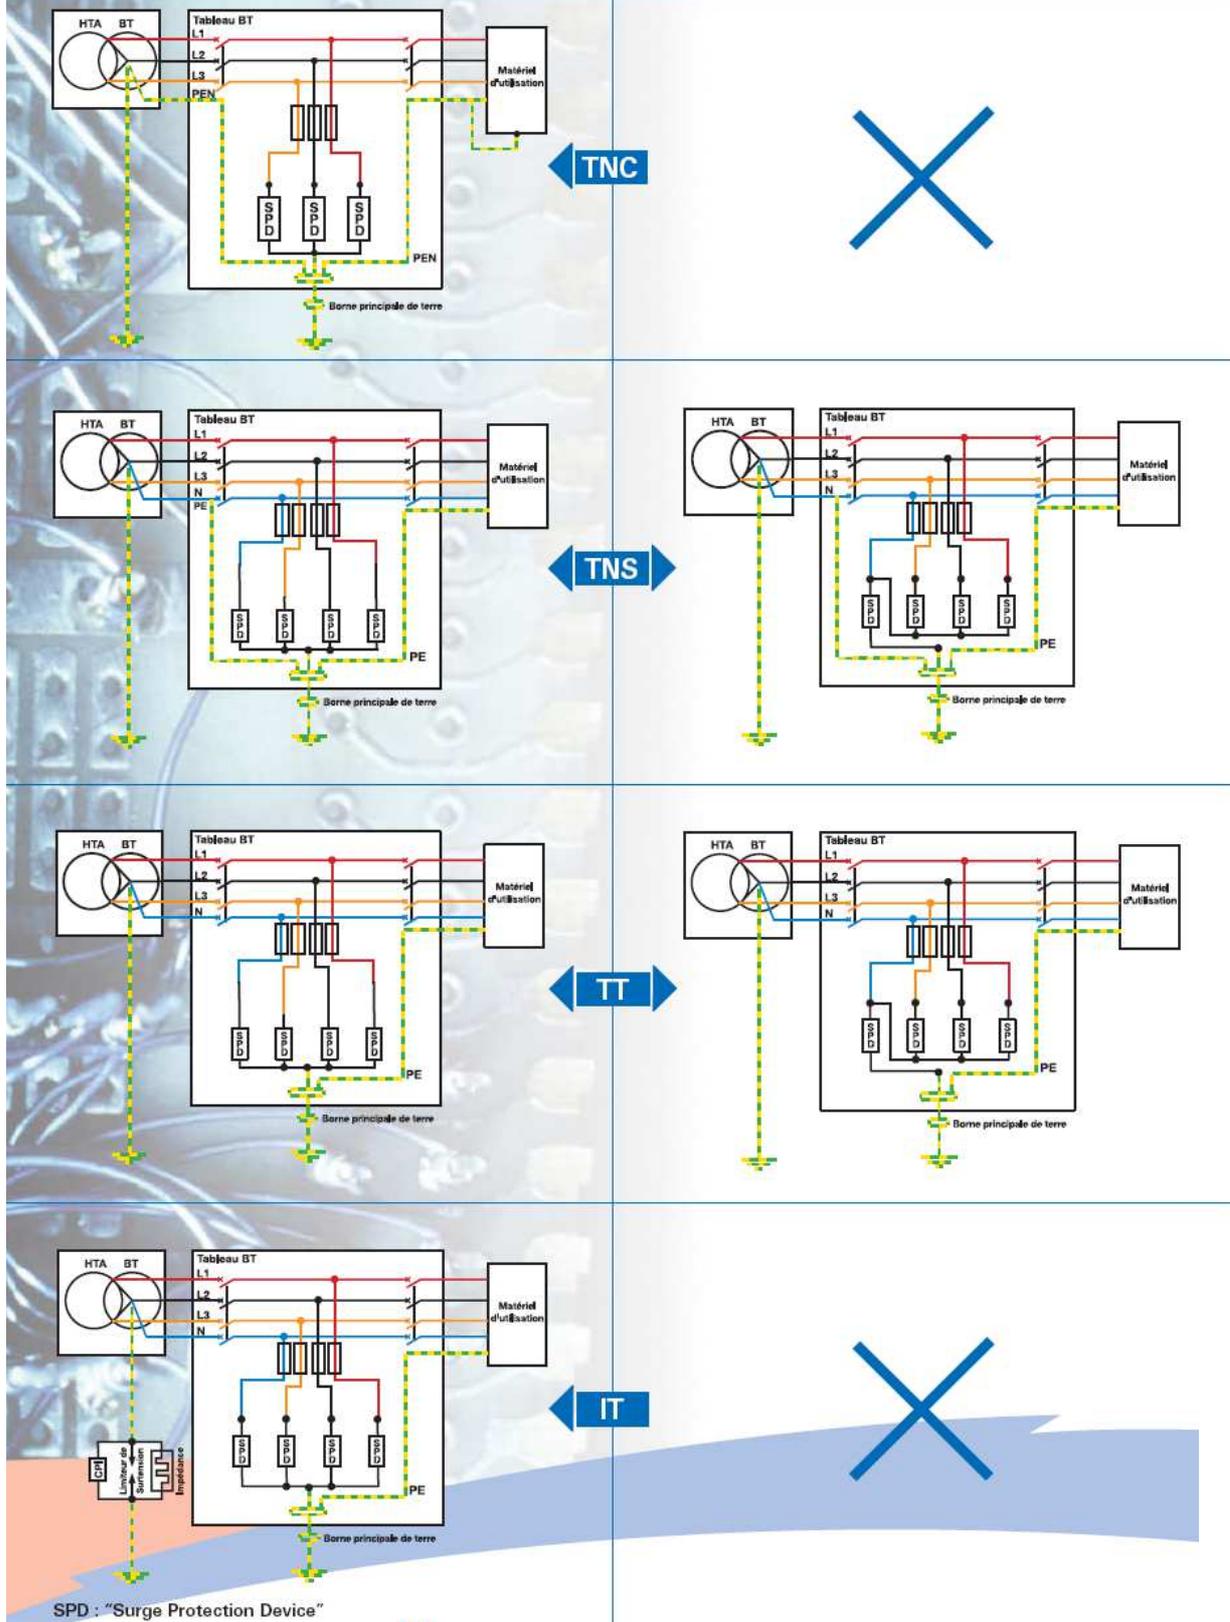
Configurations possibles suivant le régime de neutre

MODE COMMUN (C1)

MODE COMMUN + DIFFERENTIEL (C2)

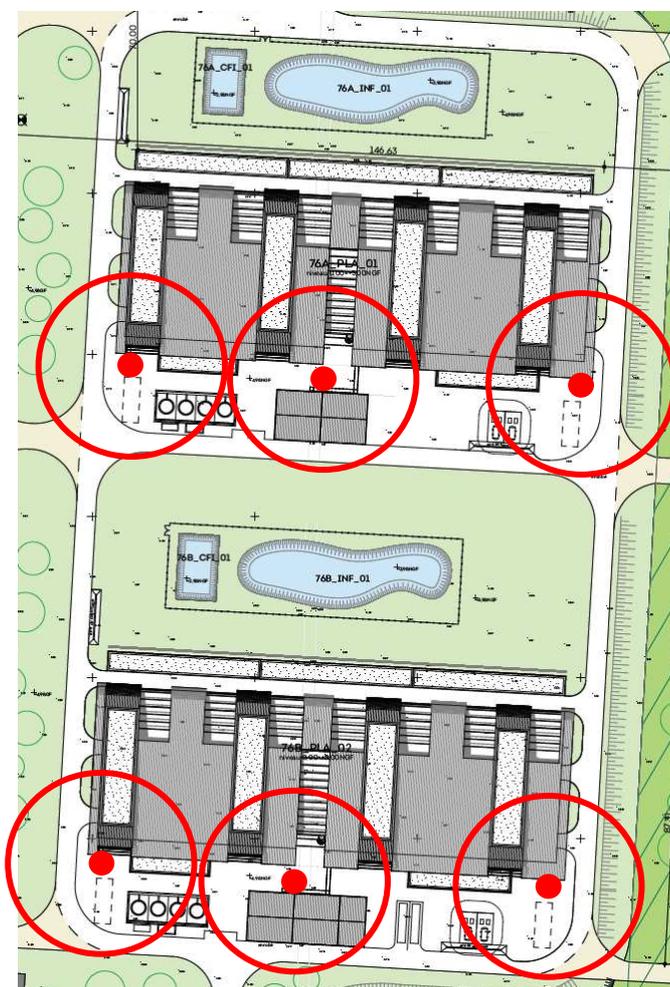
Plan d'implantation de la protections foudre

La norme NF EN 62305-3 impose une section de 50 mm² pour le cuivre (ou équivalent pour d'autre matériaux) pour qu'un fond de fouille soit utilisable comme élément dissipateur de foudre. Pour les structures ou équipements équipés de la sorte nous privilégions l'utilisation de ce fond de fouille comme prise de terre paratonnerre de type B. Dans l'autre cas il sera nécessaire d'implanter, au pied des torchères et des événements oxygène, une prise de terre de type A.

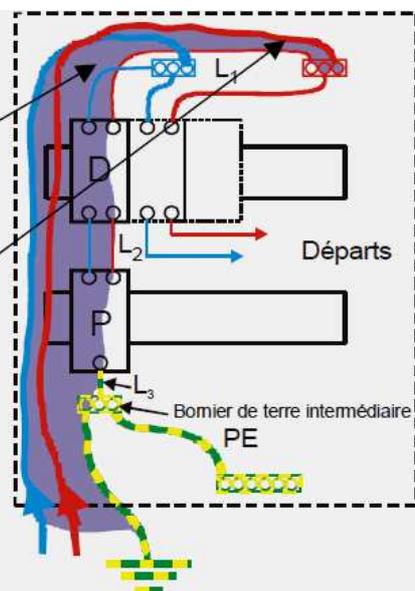
Figure 10 – Exemple de câblage dans un tableau électrique

Règle 3 : Séparer les câbles d'arrivée (en provenance du réseau) et les câbles de départ (vers l'installation) pour éviter de mélanger les câbles perturbés et les câbles protégés. Ces câbles ne doivent pas non-plus traverser la boucle (règle 2).

Règle 4 : Plaquer les câbles contre la structure métallique du tableau lorsqu'elle existe afin de minimiser la boucle de masse et de bénéficier de l'effet réducteur des perturbations.

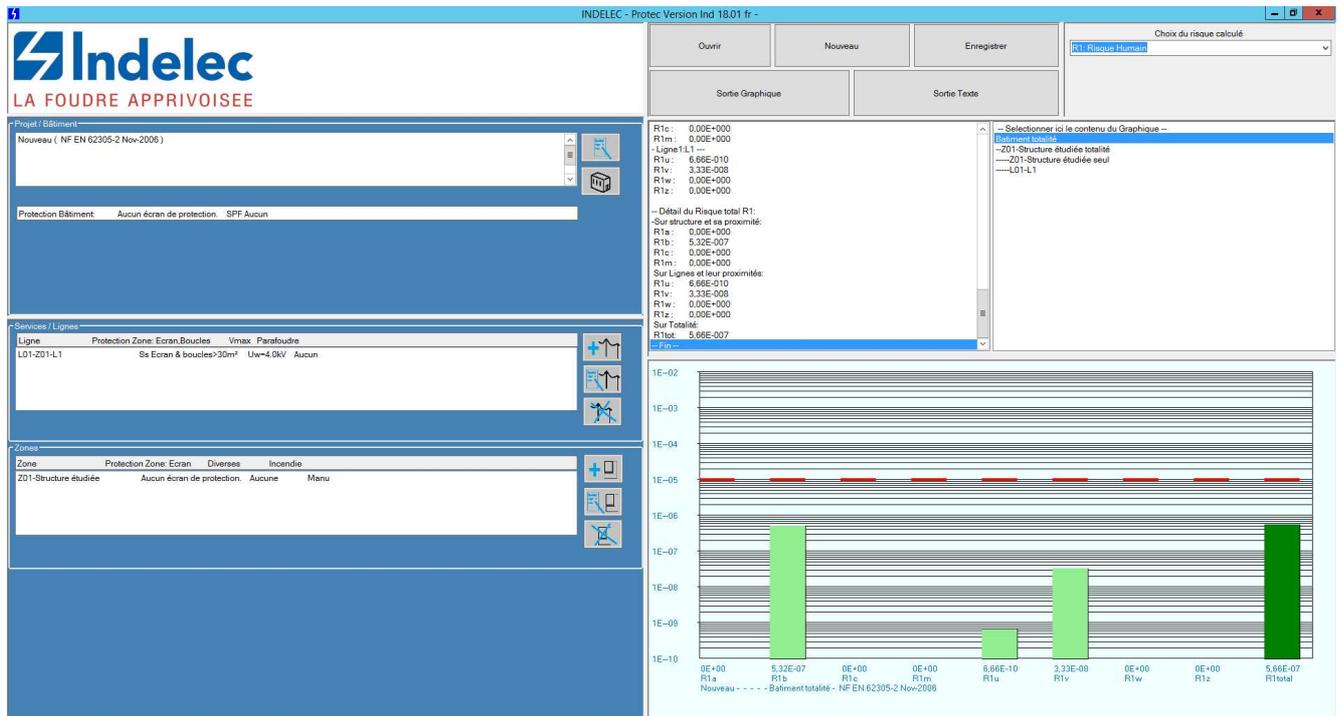
Risque de Perte de Vie Humaine R1 : Unité de production

Résultat de l'Analyse de Risque Foudre : Sans protection

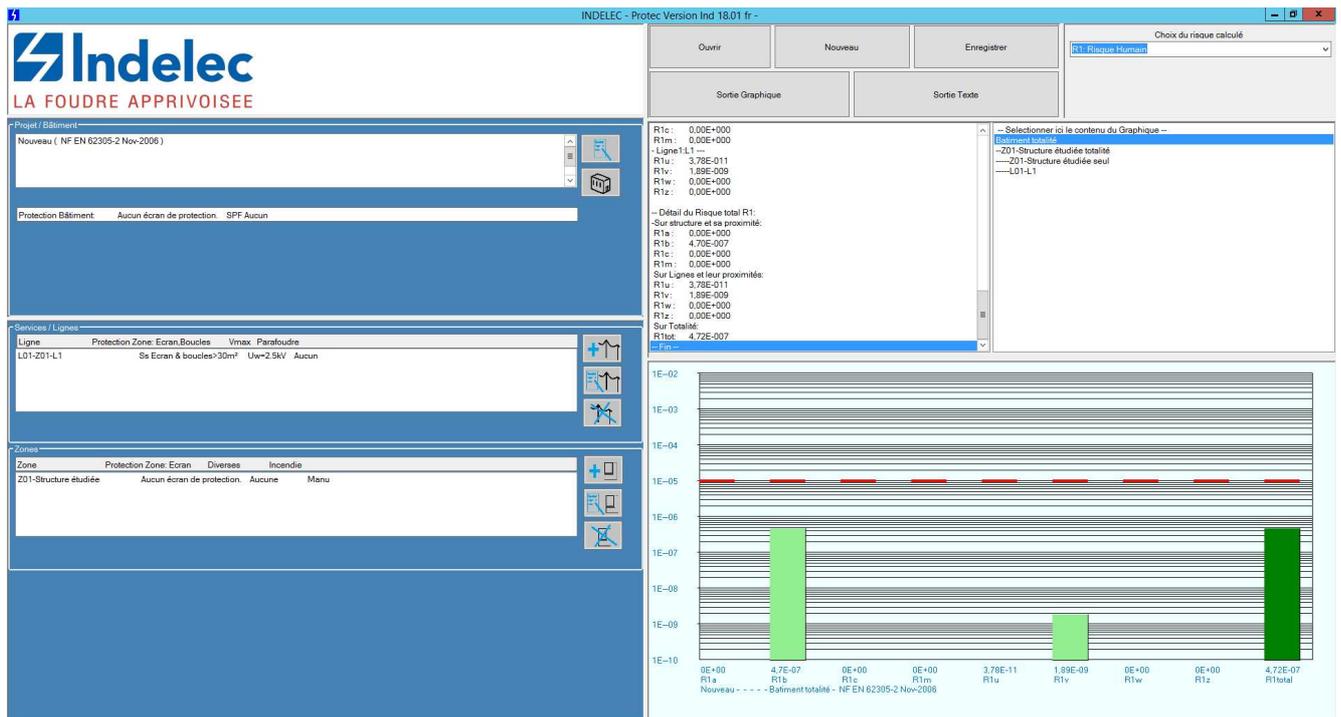
Risque de Perte de Vie Humaine R1 : Unités Annexes

Résultat de l'Analyse de Risque Foudre : Sans protection

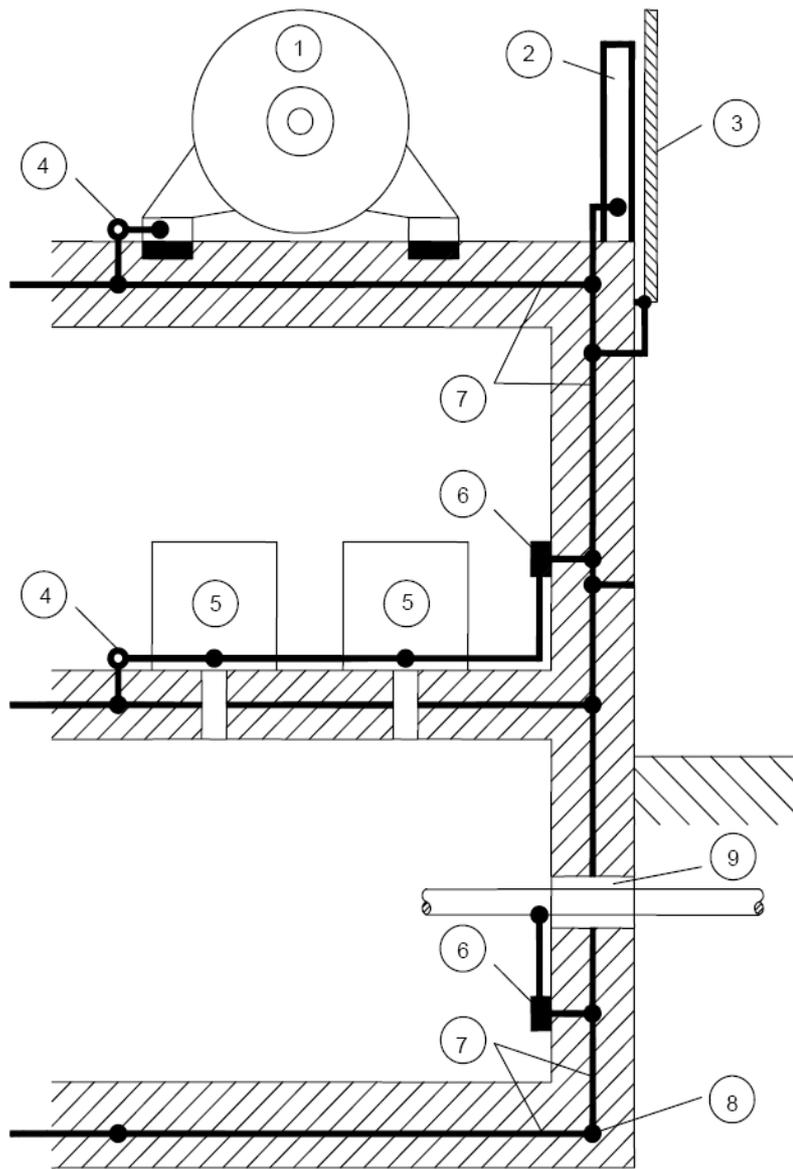
Fig. 5.1 – Exemple de réseau équipotentiel (plan de masse)

1 Matériel électrique de puissance	6 Barre d'équipotentialité
2 Poutre métallique	7 Armature acier dans le béton (avec maillage superposé)
3 Revêtement métallique de façade	8 Boucle à fond de fouille
4 Borne d'équipotentialité	9 Point de pénétration commun des divers services
5 Matériel électrique ou électronique

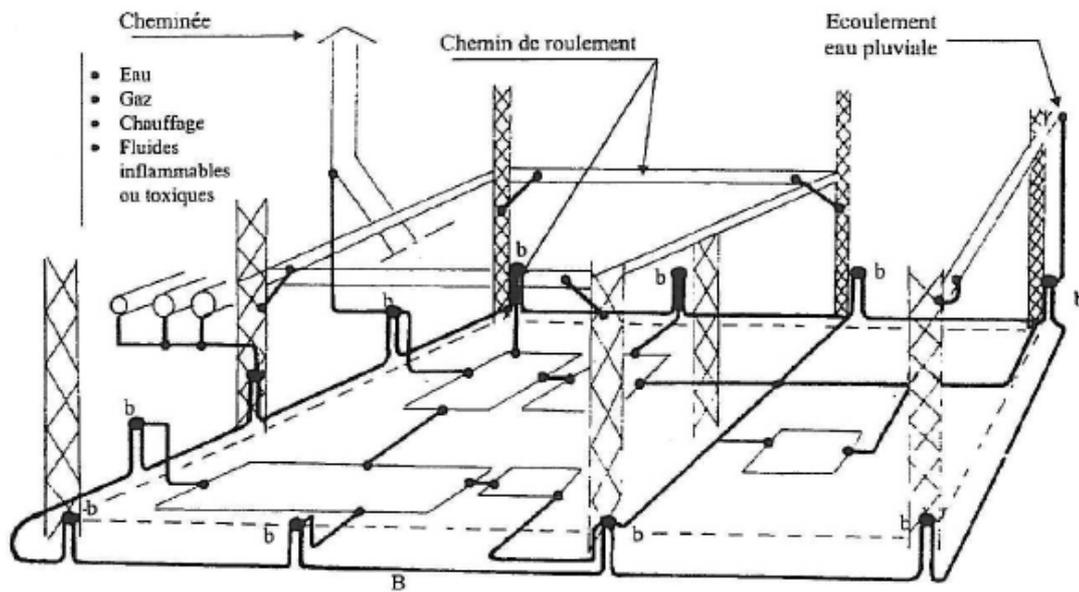
Fig. 5.2 – Constitution d'un réseau maillé à partir de boucles élémentaires

- b : Borne ou barrette.
 B : Boucle de terre en tranchée.

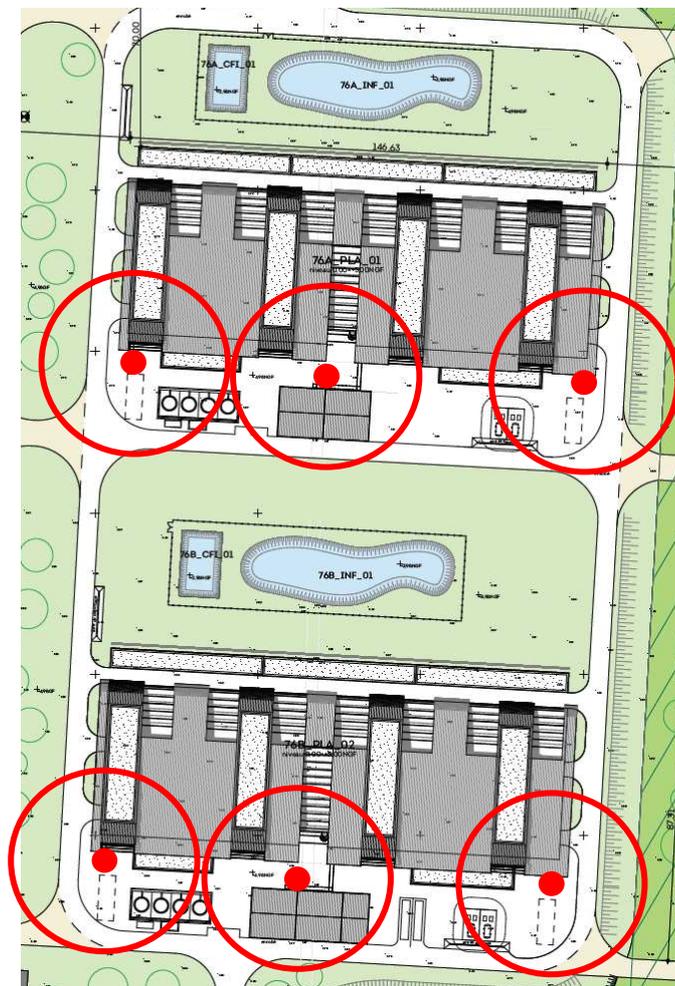
- Utilisation des torchères et des événements oxygène comme capteur naturel,
- Utilisation des torchères et des événements oxygène comme conducteur naturel,
- 1 compteur d'impact par structure,
- 1 prise de terre paratonnerre de type A par structure (ou de type B pour l'ensemble)
- 1 liaison équipotentielle terre paratonnerre - terre électrique du site par descente (si prise de terre de type A),
- 1 affichette de prévention par structure,
- Distance de séparation : 0 m

Echelle : 30 m

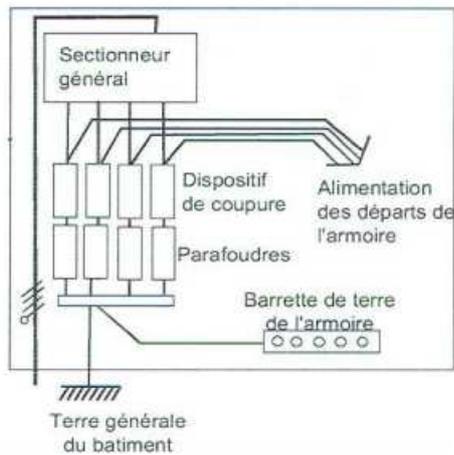
SCHEMA ELECTRIQUE :

IMPLANTATION DES PARAFOUDRES :

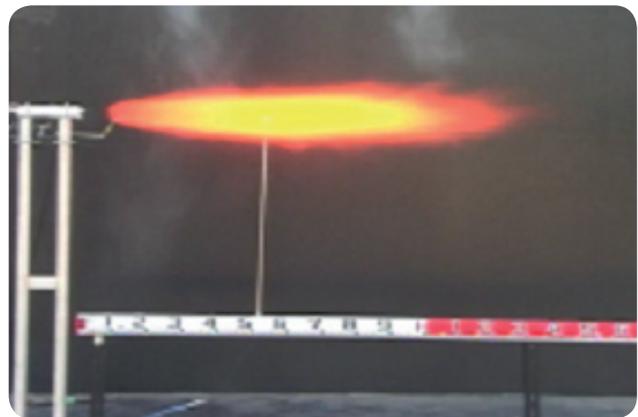
Jet enflammé d'hydrogène sous pression en laboratoire
Source : Research Core for Explosion Safety, AIST (D.R.)

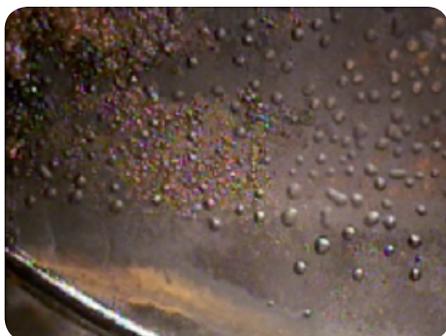
Phénomène d'hydrogène blistering sur la paroi d'un réservoir.
Source : www.maverickinspection.com (D.R.)

- cloquage par l'hydrogène (hydrogen blistering) : absorption d'hydrogène atomique à la surface des matériaux généralement à faible résistance provoquant la formation de cloques (ARIA 324 et [33330](#)).
- fragilisation par l'hydrogène (hydrogen embrittlement) : absorption d'hydrogène atomique dans des matériaux à forte résistance provoquant la baisse de la ductilité du matériau et une augmentation des tensions internes (ARIA [437](#) et 14666).
- fissuration sous hydrogène (hydrogen induced cracking et hydrogen stress cracking) : forme de cloquage par l'hydrogène pouvant affecter l'intégrité du matériau, notamment en présence de contraintes (ARIA 2903, 7315 et [22229](#)).

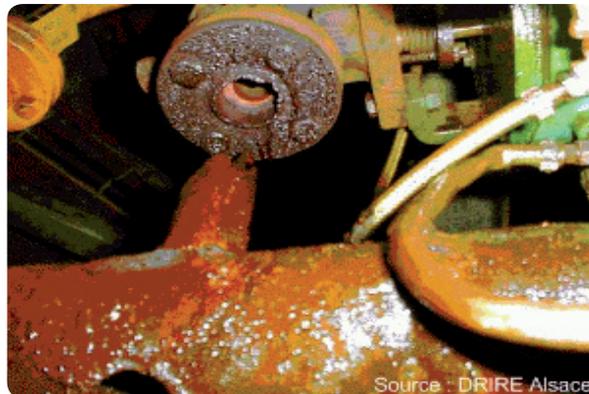
ARIA 26028 - Disparition d'une section de canalisation par combustion fer/chlore.

L'élévation de température qui suit l'explosion peut par ailleurs conduire à une **combustion chlore/métal** (ARIA 6511 et 6818), avec disparition de l'équipement (ARIA 26208). En effet, la température limite de tenue du matériau en présence de chlore s'élève à 100 °C pour le plomb, 120 °C pour l'acier doux, 150 °C pour l'acier inoxydable ou le tantale, 200 °C pour l'argent et le cuivre. C'est un paramètre dont il convient de tenir compte dans les installations d'électrolyse mettant en oeuvre à la fois du chlore et de l'hydrogène (ARIA 6444 et 30637).

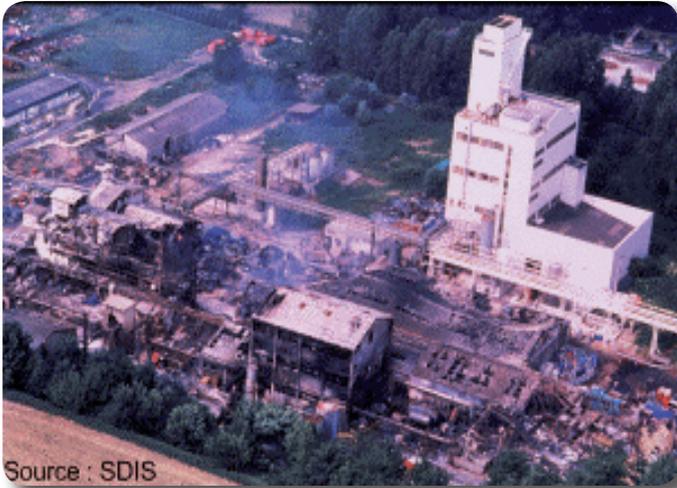
ARIA 161 - Explosion dans une usine chimique à Auzouer-en-Touraine
