DOSSIER DE DEMANDE D'AUTORISATION ENVIRONNEMENTALE D'UNE USINE DE PRODUCTION D'HYDROGENE PAR ELECTROLYSE DE L'EAU

- ETUDE DE DANGERS -

H2VNormandy
SAINT-JEAN-DE-FOLLEVILLE (76)

Numéro d'affaire : KAR18.05		
Agence : Ouest		
Date	Version	Objet de la version
18 mai 2020	1	Dépôt pour instruction
16 décembre 2020	2	Intégration des réponses aux demandes de compléments de la DREAL formulées les 31 juillet et 29 octobre 2020

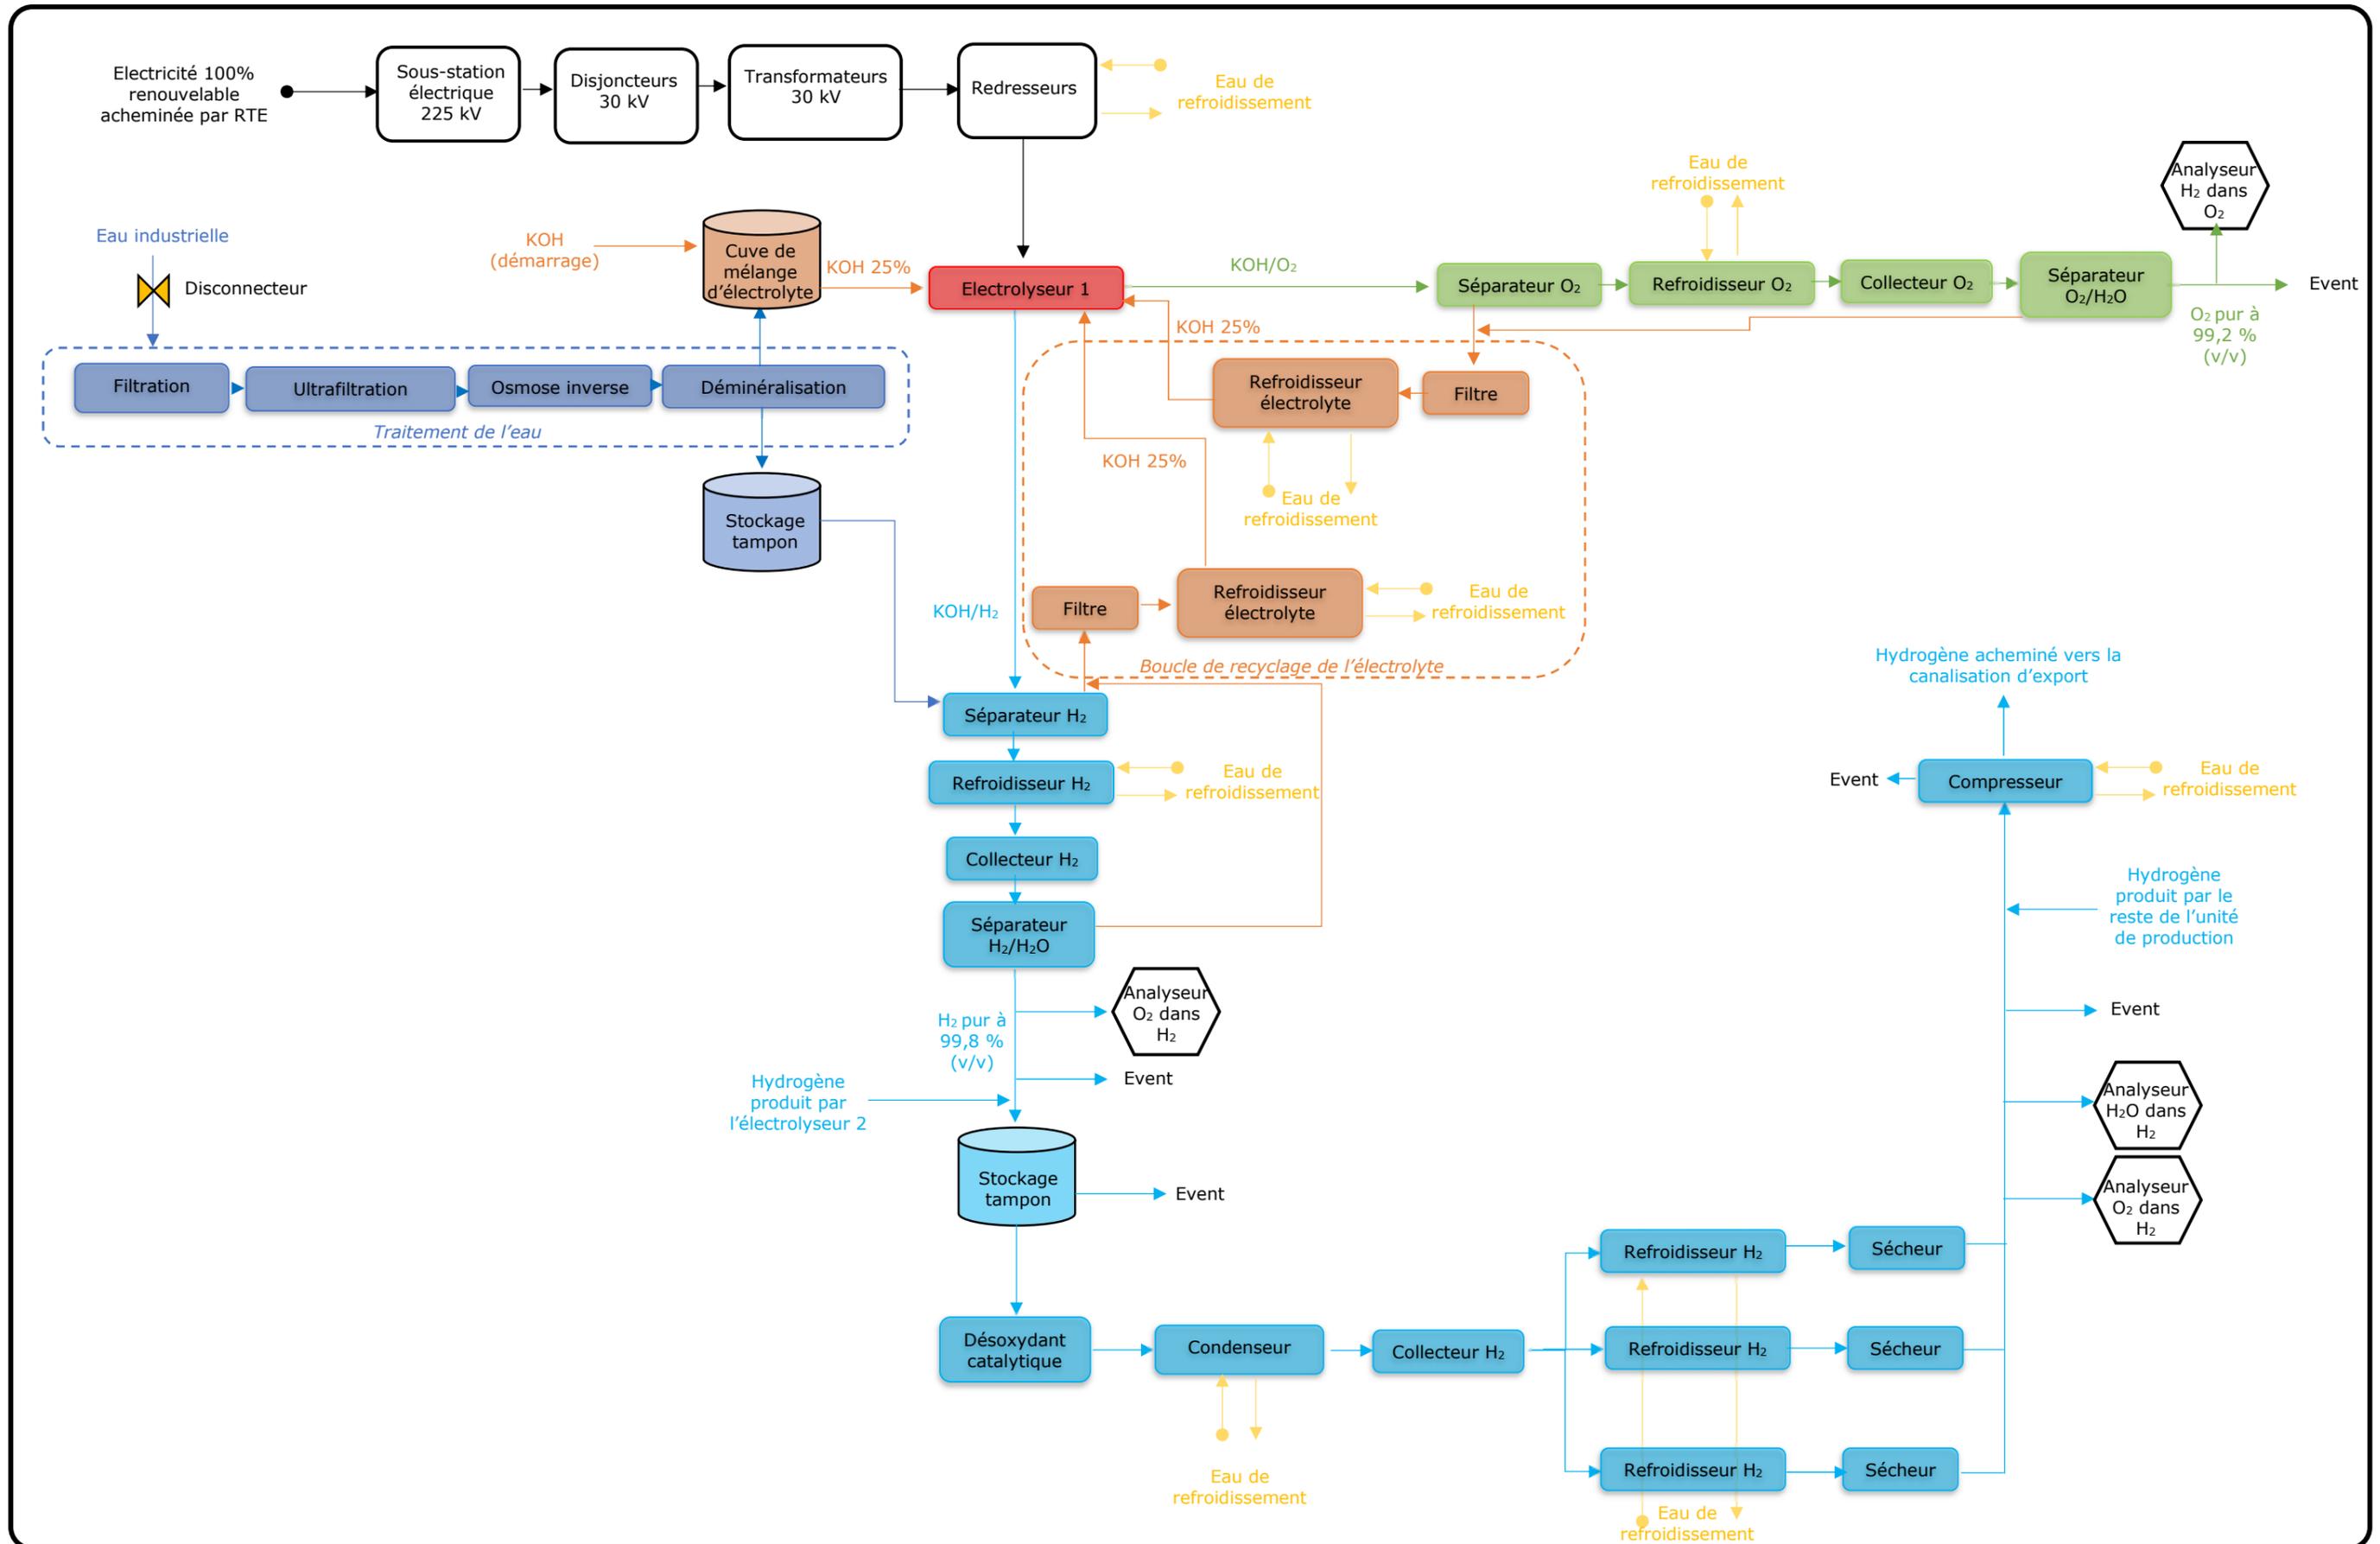
Synoptique de principe général de production d'hydrogène sur le site de Saint-Jean-de-Folleville à l'échelle d'une unité de production

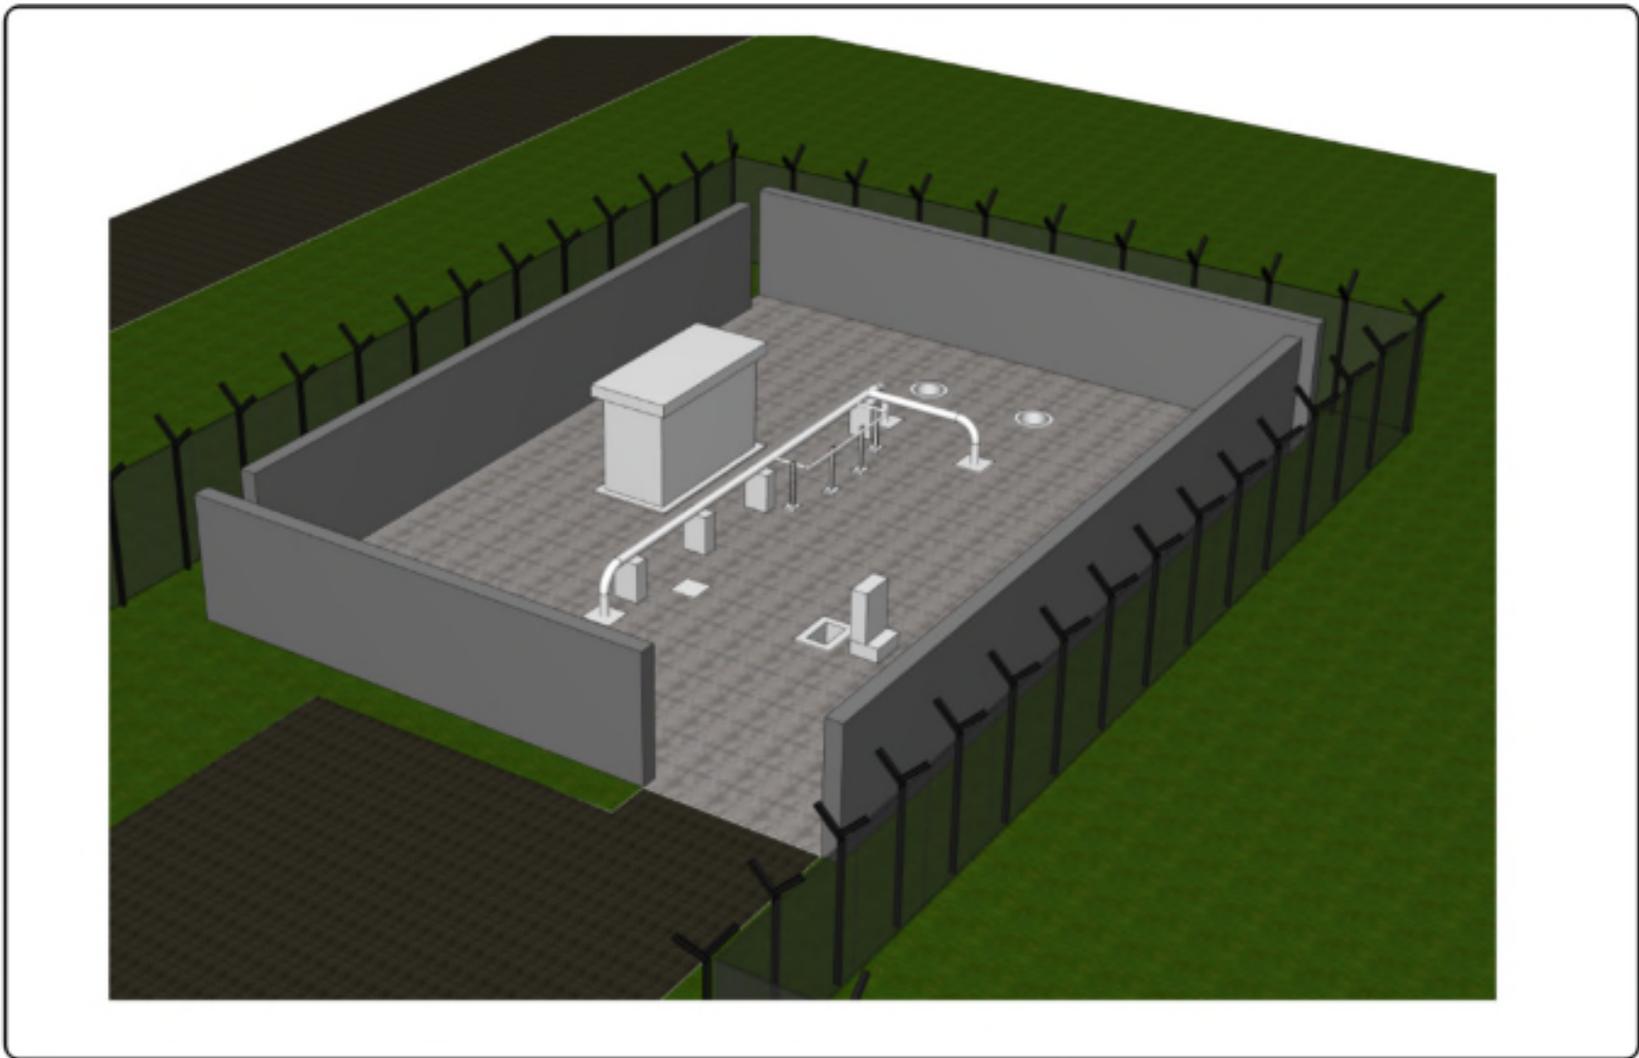
Vue 3D du poste de comptage gaz

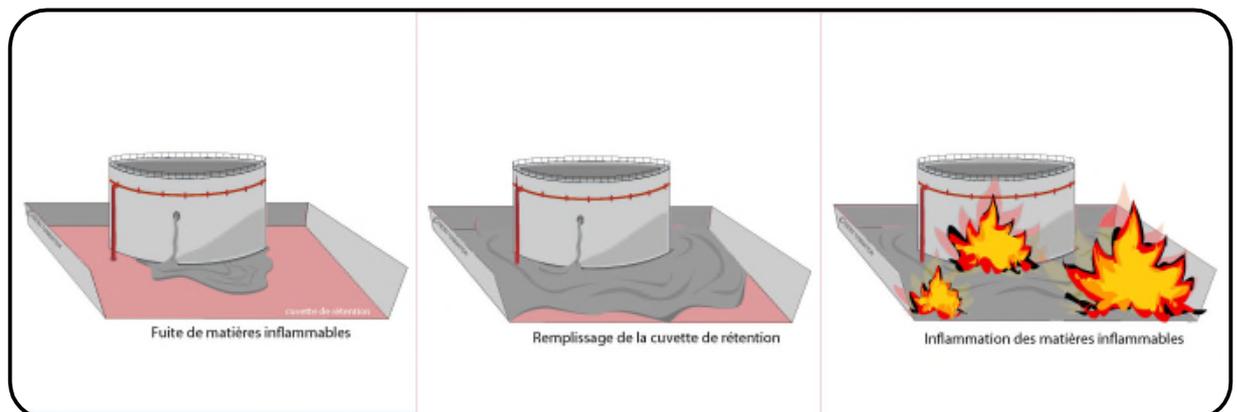
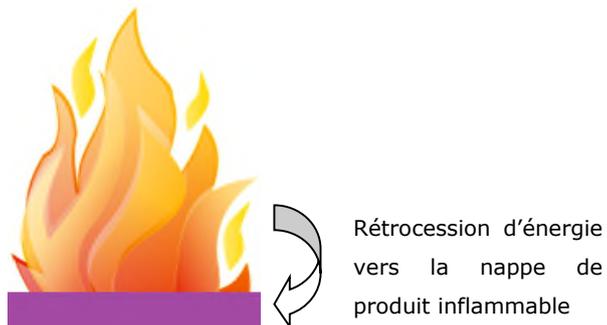
Un feu de nappe est un incendie résultant de la combustion d'une nappe de liquide. La combustion a lieu en phase gazeuse, puisque seules les vapeurs émises par le liquide brûlent. Une partie de la chaleur libérée par la réaction de combustion est cédée au liquide, lui permettant ainsi de s'évaporer et d'entretenir le feu de nappe (confère images ci-dessous).

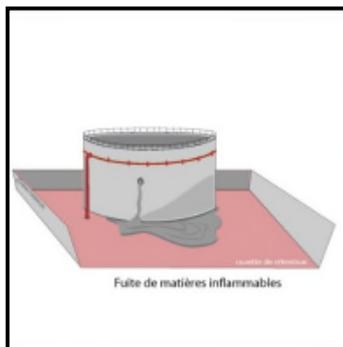
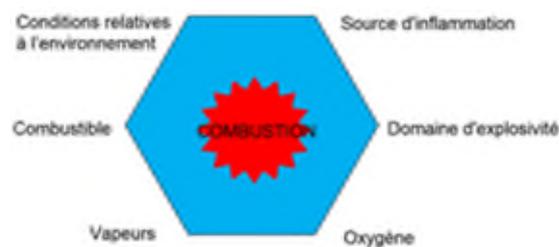
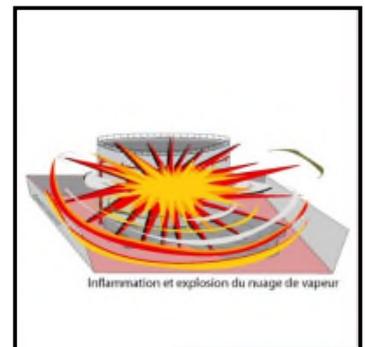
- ↪ rejet dans l'atmosphère d'un gaz inflammable, le produit étant en phase gaz ou en phase liquide,
- ↪ mélange avec l'oxygène de l'air pour former un volume inflammable,
- ↪ de manière concomitante, dilution et transport du nuage de gaz dont une partie du volume reste inflammable,
- ↪ inflammation de ce nuage,
- ↪ propagation d'un front de flamme des parties inflammables du nuage ; ce front de flamme, associé à l'expansion des gaz brûlés, agit à la manière d'un piston sur les gaz frais environnants et peut être à l'origine de la formation d'une onde de pression aérienne, appelée déflagration, si sa vitesse de propagation est suffisante,
- ↪ enfin, le cas échéant, mélange avec l'air et combustion des parties du nuage qui étaient initialement trop riches en combustible pour être inflammables,
- ↪ s'il n'y a pas d'effet de pression, le terme flash fire est employé à la place d'UVCE.

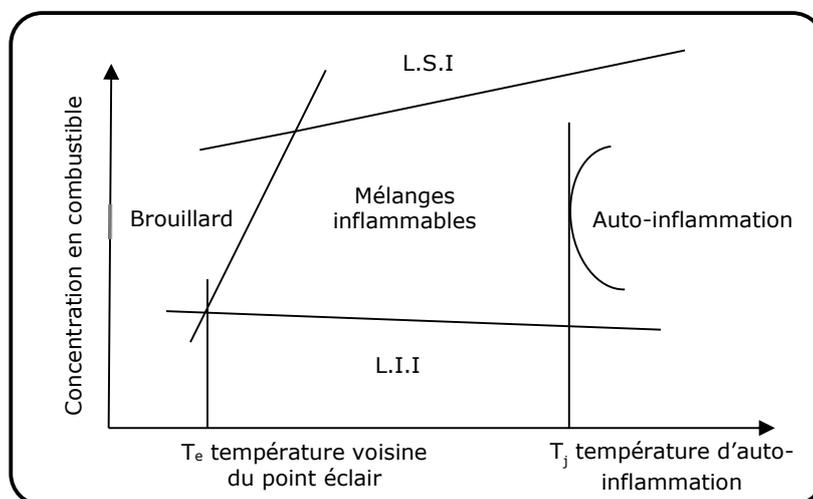
Ce domaine dans lequel se situe cette masse (confère image ci-dessous) est délimité par :

- ↯ la Limite Inférieure d'Inflammabilité ou d'Explosivité (LII ou LIE) s'exprimant en % de gaz en volume dans l'air. En-dessous de cette limite, le mélange est trop pauvre en combustible (ou trop riche en oxygène) pour que la flamme puisse se propager dans le milieu gazeux,
- ↯ la Limite Supérieure d'Inflammabilité ou d'Explosivité (LSI ou LSE) s'exprimant en % de gaz en volume dans l'air. Au-dessus de cette limite, le mélange est trop riche en combustible (ou trop pauvre en oxygène) pour que la flamme puisse se propager dans le milieu gazeux,
- ↯ la courbe de condensation dans la partie gauche,
- ↯ la courbe d'auto-inflammation dans la partie droite, qui correspond à une inflammation « spontanée » du mélange.

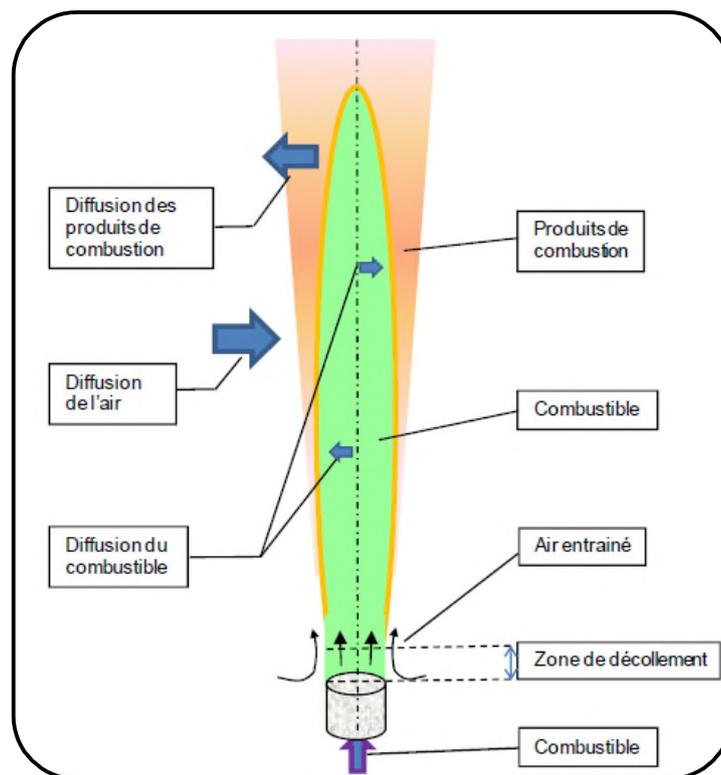
Après inflammation du jet, le feu torche s'établit et il en résulte une flamme de diffusion dont l'apparence dépend de la nature du combustible mais aussi de la vitesse du jet combustible par rapport à l'air ambiant.

Les flux thermiques liés à un feu torche sont estimés par le logiciel PHAST de DNV. Le modèle « Jet tronconique monosource » de Shell est utilisé. Le modèle assimile le feu alimenté à un tronc de cône et évalue les éléments géométriques principaux du jet enflammé. Il permet de modéliser un jet enflammé avec un angle variable et prend en compte la variation angulaire supplémentaire en fonction de la vitesse du vent qui peut avoir tendance à « coucher » la flamme).

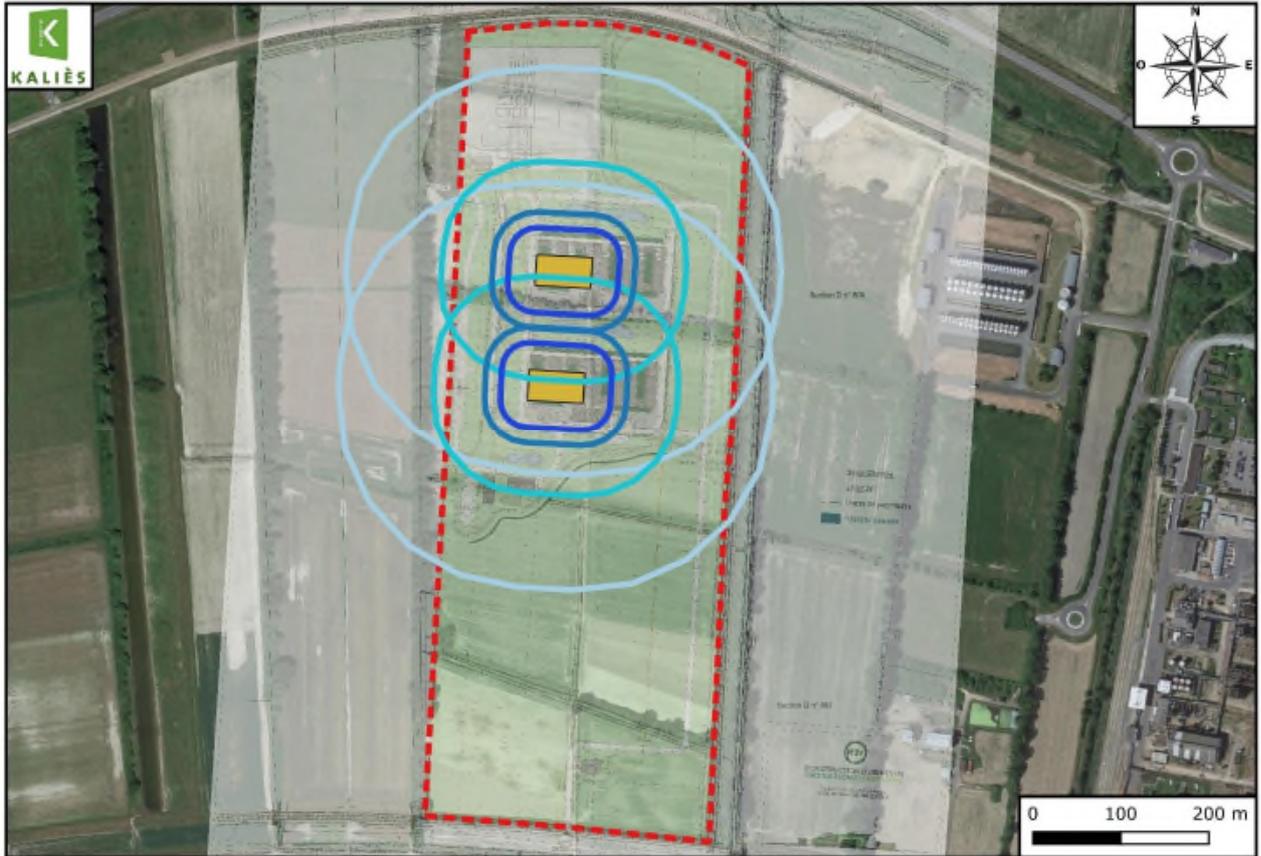
Explosion de la sous-unité de production 1

La cartographie des effets de surpression est présentée en page suivante pour chaque sous-unité de production.

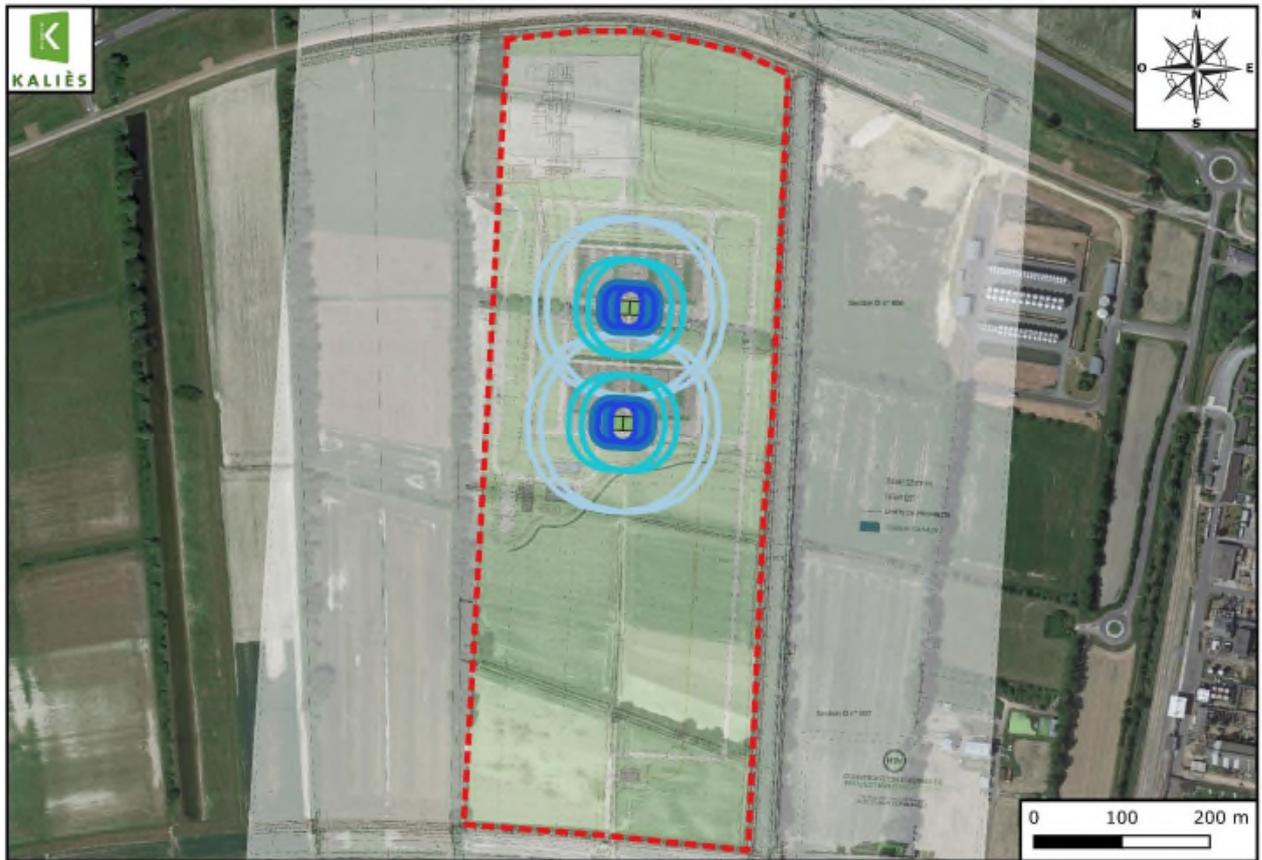
Explosion du local compresseur 100 bar

La cartographie des effets de surpression est présentée ci-dessous.

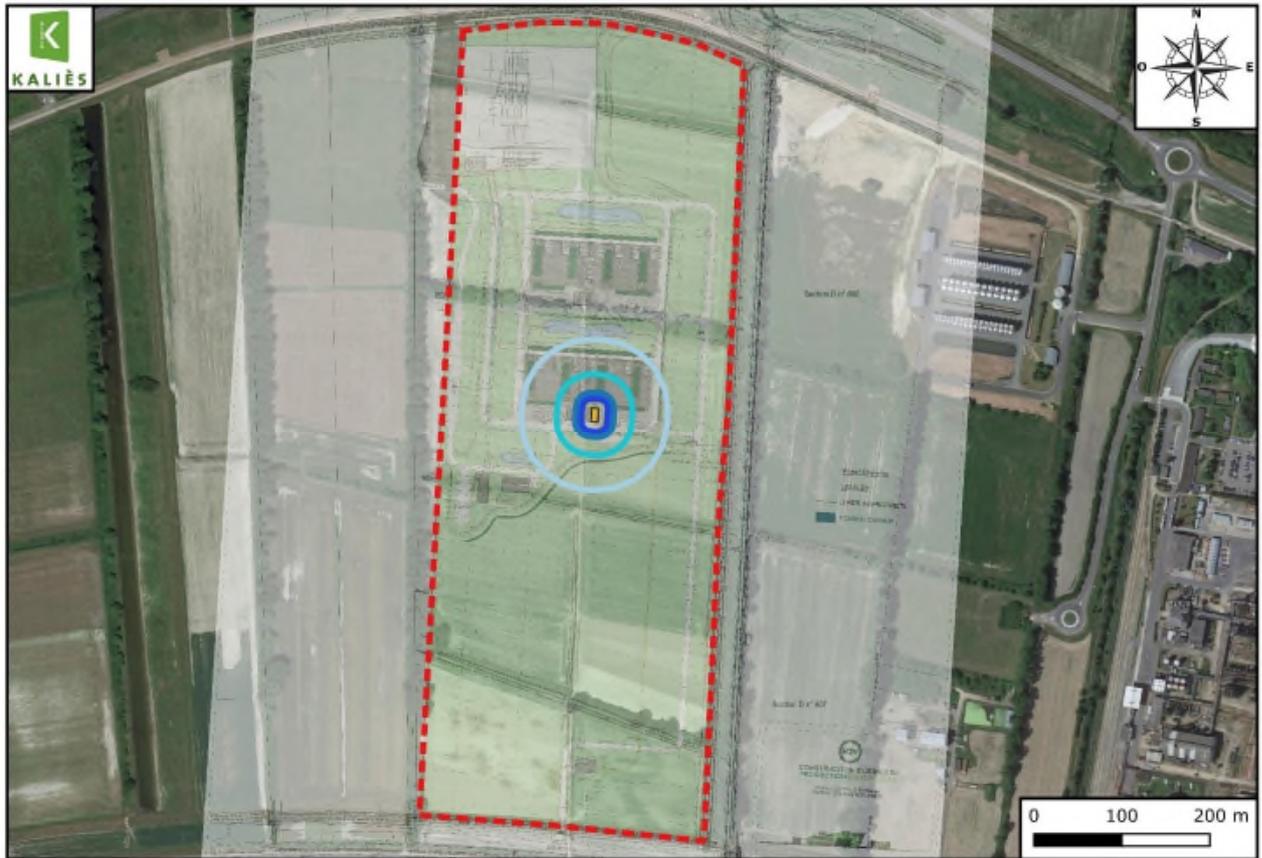
Explosion du local compresseur 500 bar

La cartographie des effets de surpression est présentée en page suivante.

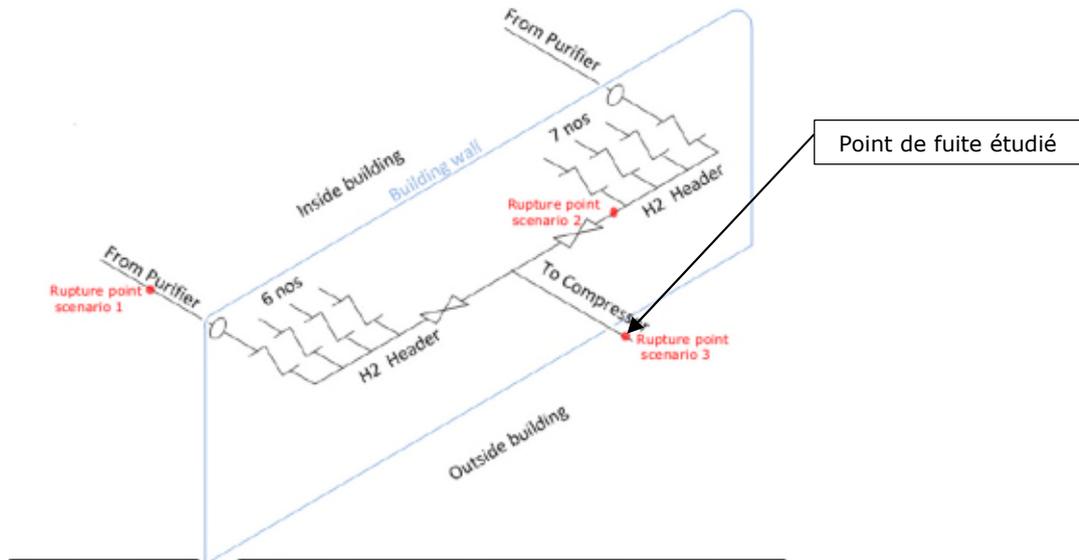
3.4 FEU TORCHE ET/OU UVCE SUITE A UNE FUITE ET/OU RUPTURE FRANCHE SUR LE RESEAU HYDROGENE EN AMONT DE LA COMPRESSION – SANS BARRIERE DE SECURITE

Ce réseau est illustré ci-dessous.

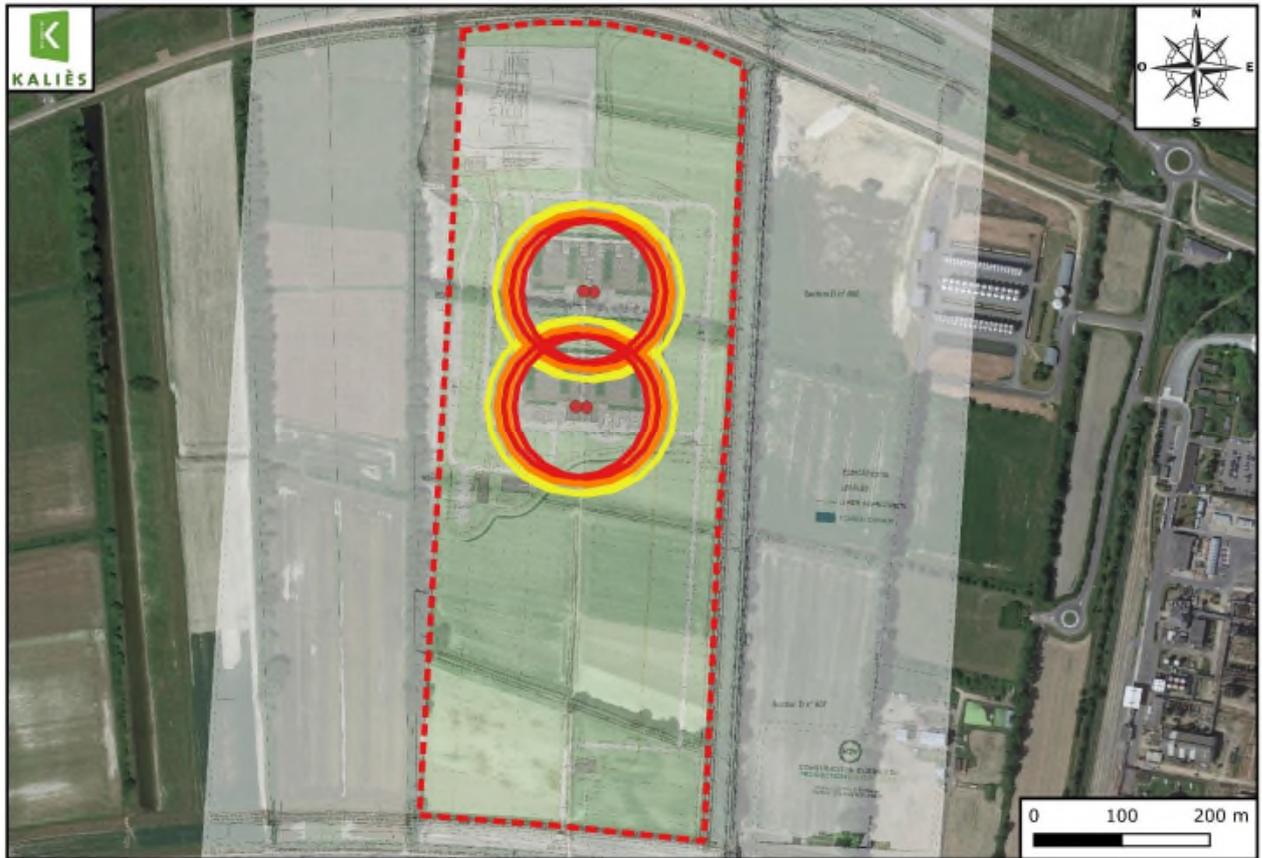
Feu torche suite à une rupture franche sur le réseau amont

Modélisation	Effets	Seuils	Distances atteintes	
			F3/15	D5/20
Feu torche suite à la rupture guillotine sur le réseau amont à la compression 100 bar.	Effets thermiques	SELS 8 kW/m ²	81,8 m	82,2 m
		SEL 5 kW/m ²	90,0 m	90,1 m
		SEI 3 kW/m ²	101,2 m	100,9 m
		Longueur de la flamme	55,5 m	56,8 m

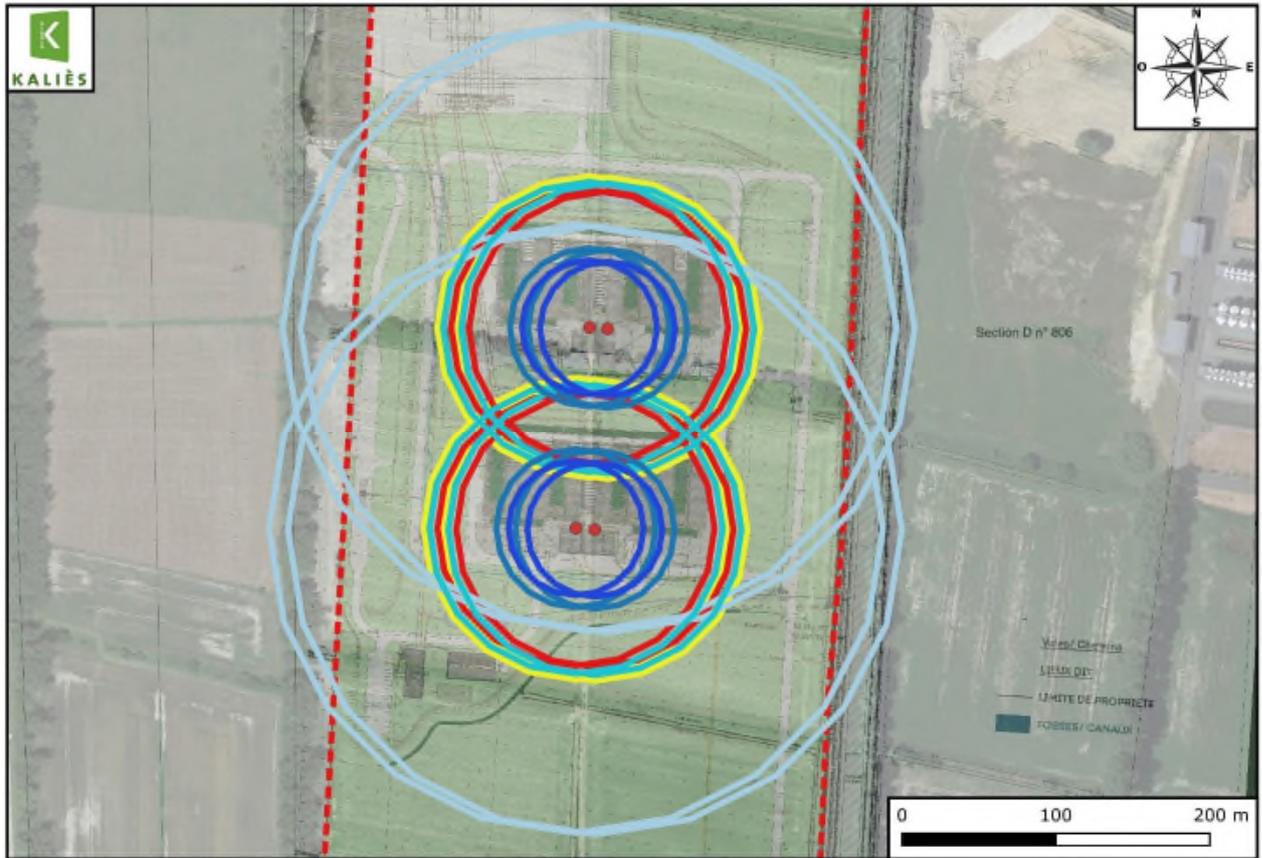
UVCE suite à une rupture franche sur le réseau amont

Modélisation	Effets	Seuils	Distances d'effets	
			F3/15	D5/20
UVCE du nuage de gaz émis suite à la rupture guillotine sur le réseau amont à la compression 100 bar.	Surpressions	200 mbar (SELS)	41,2 m	43,9 m
		140 mbar (SEL)	49,3 m	51,8 m
		50 mbar (SEI)	94,2 m	95,3 m
		20 mbar	199,5 m	197,4 m
	Effets thermiques	3 kW/m ² (SELS)	81,4 m	99 m
		5 kW/m ² (SEL)	74 m	90 m
		8 kW/m ² (SEI)	74 m	90 m

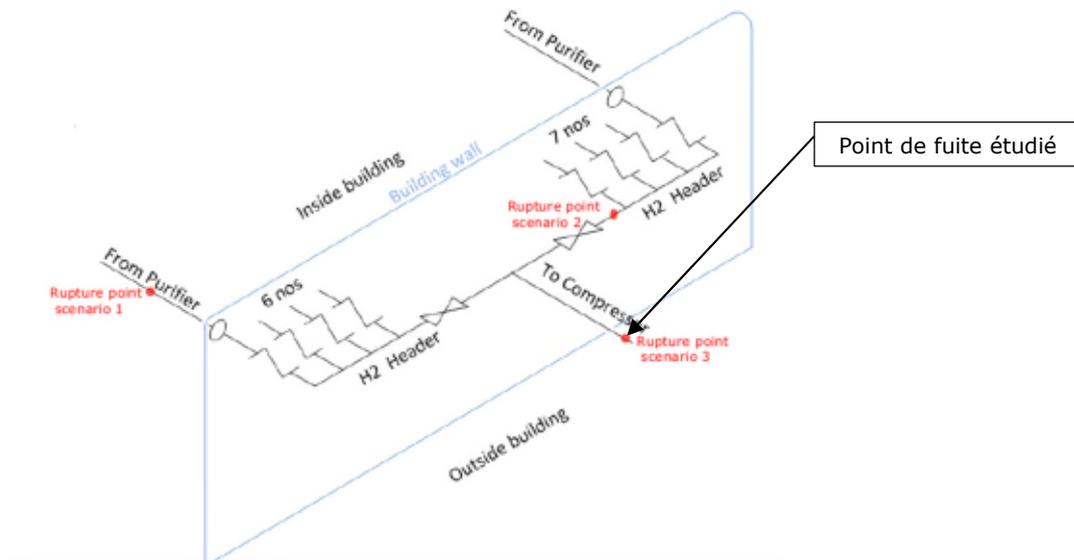
3.5 UVCE SUITE A UNE FUITE ET/OU RUPTURE FRANCHE SUR LE RESEAU HYDROGENE EN AMONT DE LA COMPRESSION – AVEC BARRIERES DE SECURITE

Ce réseau est illustré ci-dessous.

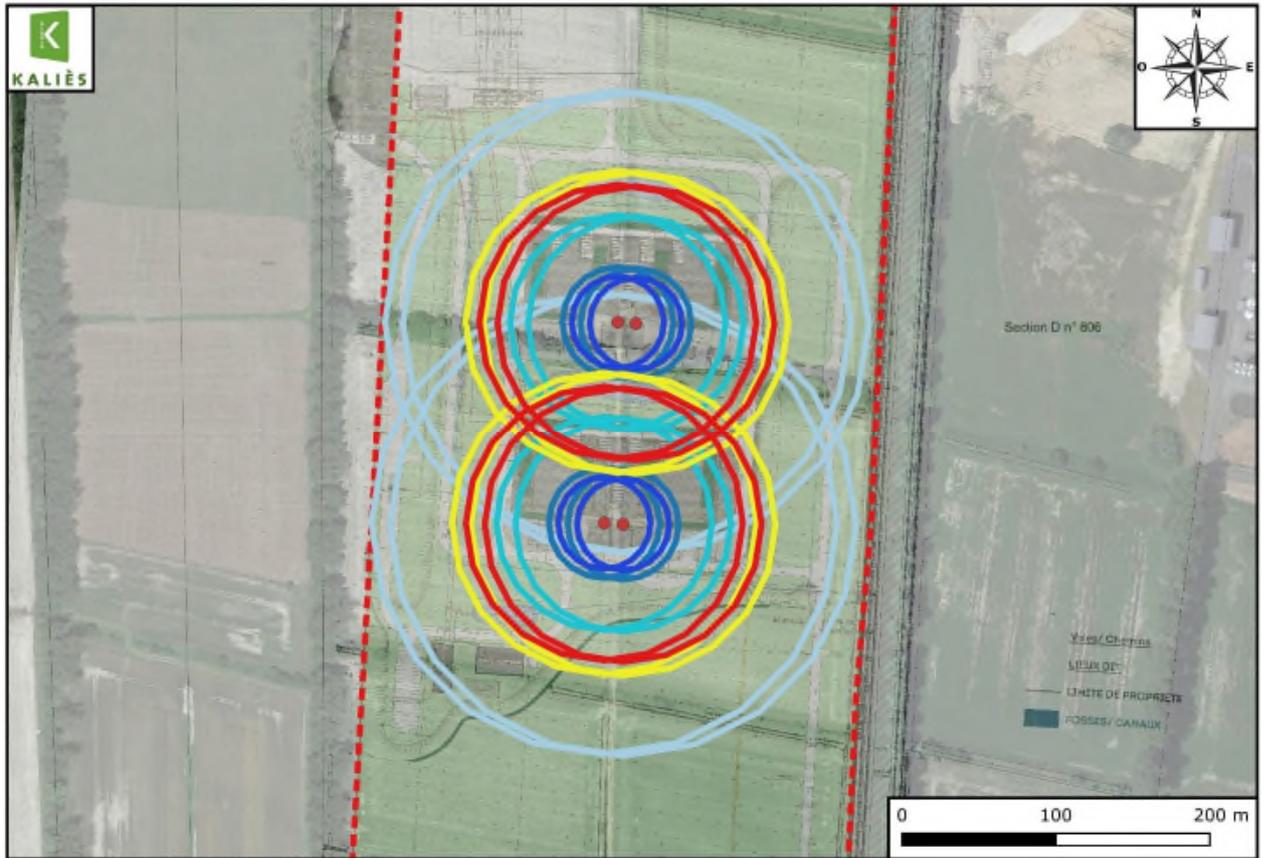
UVCE suite à une rupture franche sur le réseau amont avec fonctionnement des MMR

Modélisation	Effets	Seuils	Distances d'effets	
			F3/15	D5/20
UVCE du nuage de gaz émis suite à la rupture guillotiné sur le réseau amont à la compression 100 bar avec fonctionnement des MMR	Surpressions	200 mbar (SELS)	29,1 m	30,0 m
		140 mbar (SEL)	35,4 m	36,1 m
		50 mbar (SEI)	70,1 m	69,7 m
		20 mbar	151,4 m	148,5 m
	Effets thermiques	3 kW/m ² (SELS)	81,4 m	99 m
		5 kW/m ² (SEL)	74 m	90 m
		8 kW/m ² (SEI)	74 m	90 m

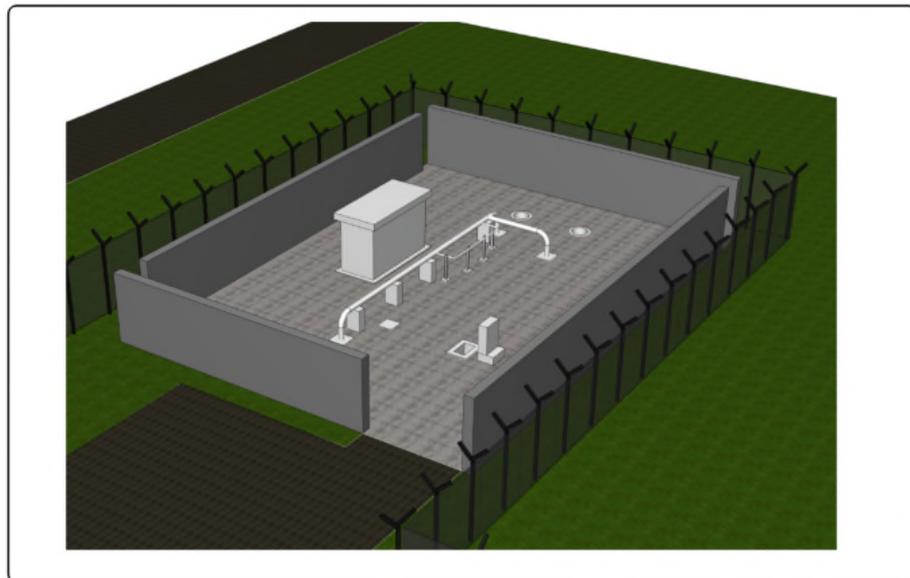
- Absence d'effets dominos,
- Les tuyauteries composant ces réseaux sont protégées de toutes agressions thermiques ou mécaniques,
- Le réseau aval sera enterré sur la totalité de son tracé et ne deviendra aérien qu'à proximité immédiate du poste de comptage où il sera protégé physiquement par des murs en voile béton. Le poste de comptage gaz sera intégré dans une enceinte en béton d'une hauteur de 3 m.

Vue 3D du poste de comptage gaz

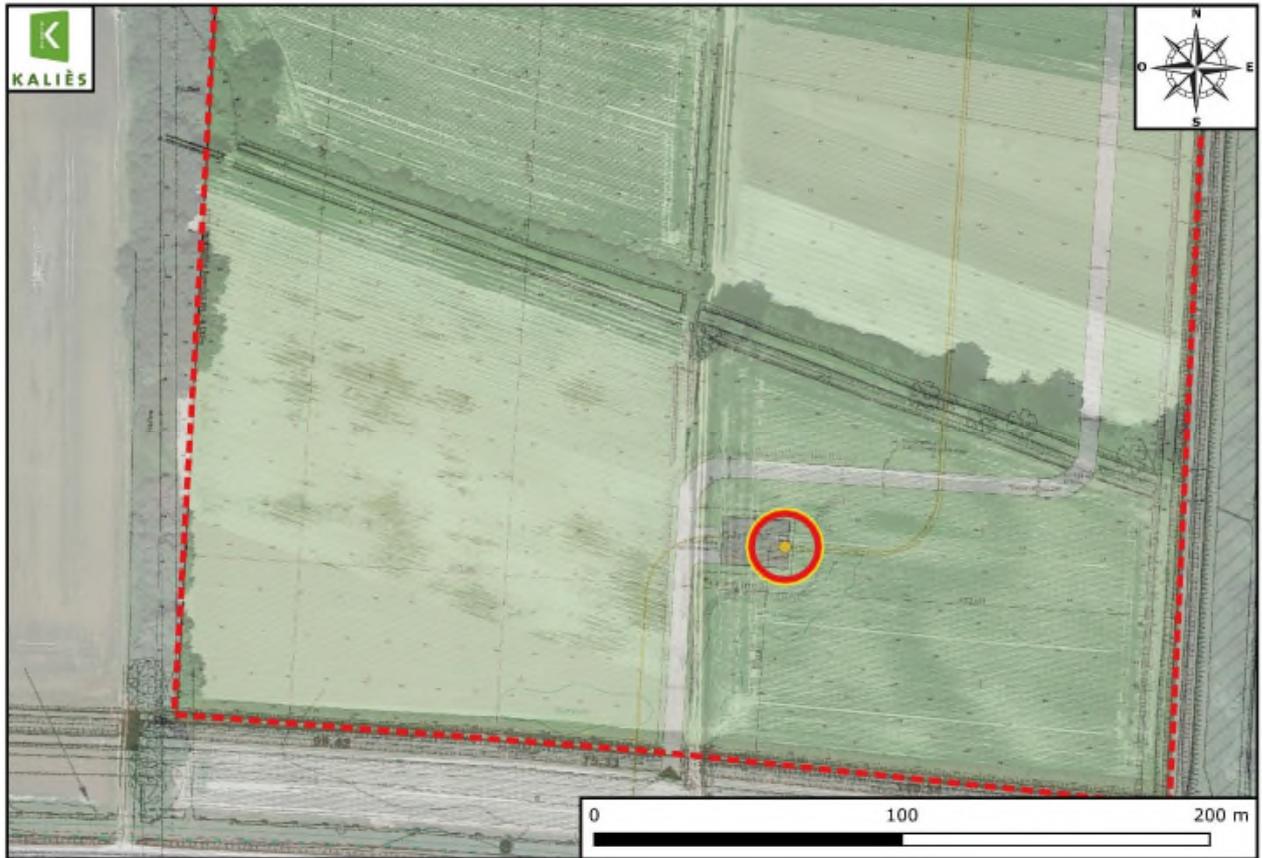
Feu torche suite à une fuite sur le réseau aval

Modélisation	Effets	Seuils	Distances atteintes	
			F3/15	D5/20
Feu torche suite à la fuite de 10% du DN sur le réseau aval à la compression 100 bar.	Effets thermiques	SELS 8 kW/m ²	10,8 m	10,7 m
		SEL 5 kW/m ²	11,2 m	11,1 m
		SEI 3 kW/m ²	11,8 m	11,6 m
		Longueur de la flamme	9,2 m	9,2 m

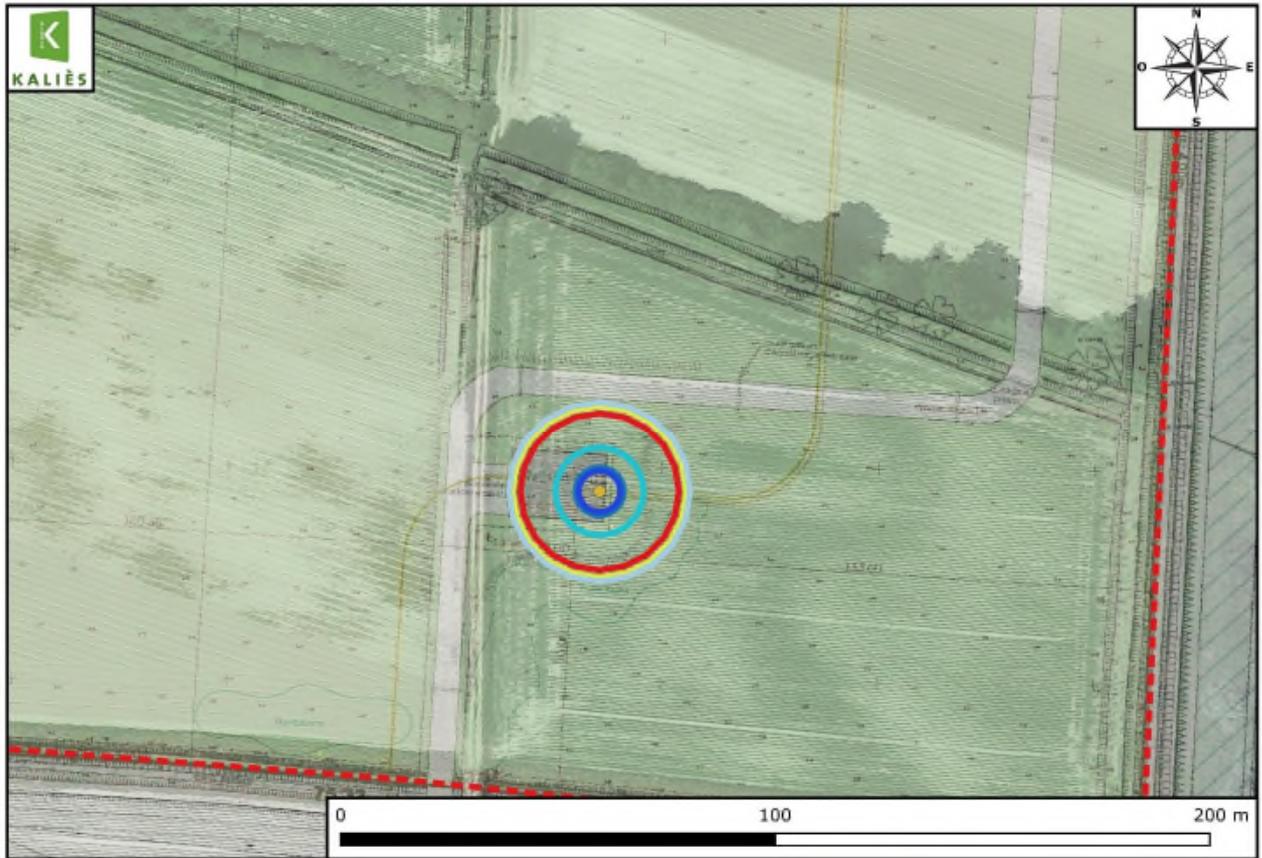
UVCE suite à une fuite sur le réseau aval

Modélisation	Effets	Seuils	Distances d'effets	
			F3/15	D5/20
UVCE du nuage de gaz émis suite à la fuite de 10% du DN sur le réseau aval à la compression 100 bar.	Surpressions	200 mbar (SELS)	4,8 m	4,4 m
		140 mbar (SEL)	5,6 m	5,2 m
		50 mbar (SEI)	10,2 m	9,4 m
		20 mbar	20,8 m	19,2 m
	Effets thermiques	3 kW/m ² (SELS)	20,1 m	19,6 m
		5 kW/m ² (SEL)	18,25 m	17,75 m
		8 kW/m ² (SEI)	18,25 m	17,75 m

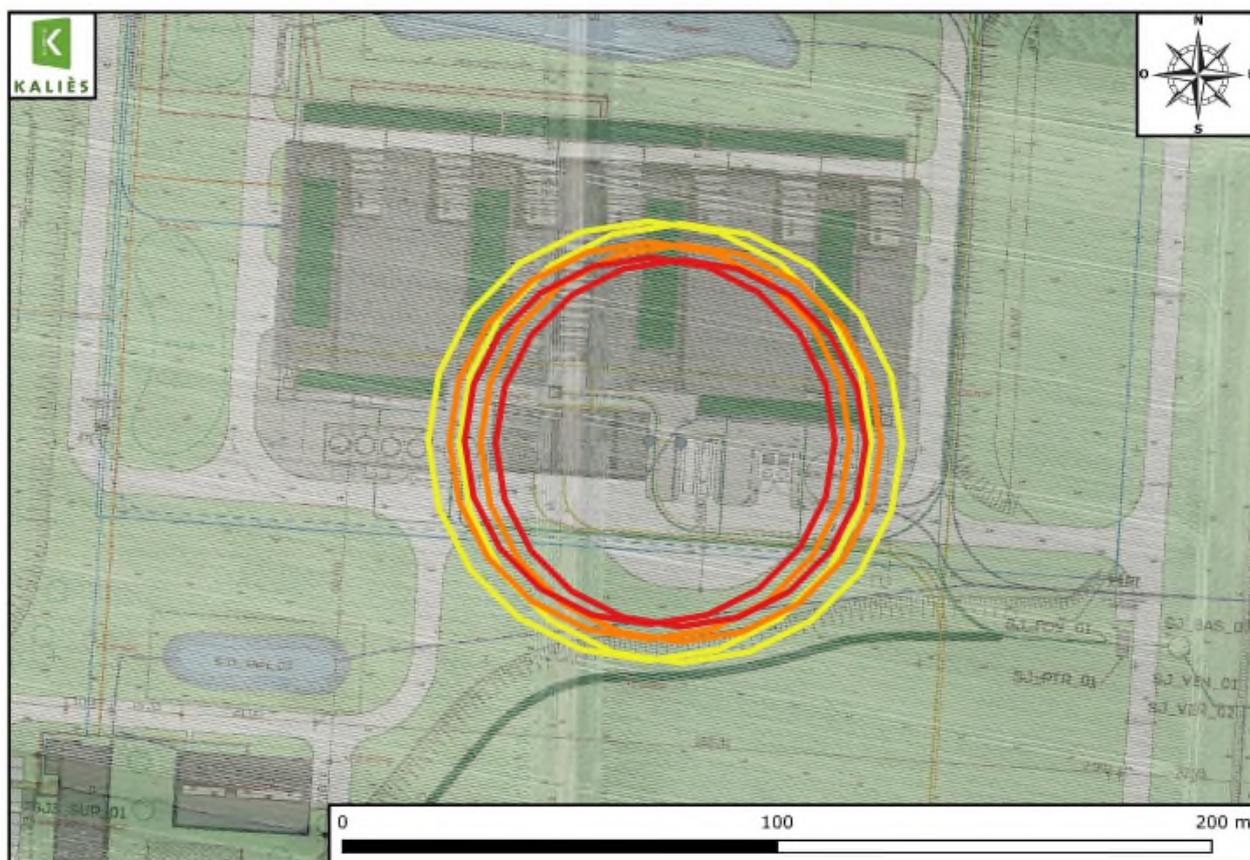
Feu torche suite à une rupture du flexible de la station mobilité

Modélisation	Effets	Seuils	Distances atteintes	
			F3/15	D5/20
Feu torche suite à la rupture guillotine du flexible de la station mobilité	Effets thermiques	SELS 8 kW/m ²	42,6 m	41,9 m
		SEL 5 kW/m ²	46,1 m	45,2 m
		SEI 3 kW/m ²	51,0 m	49,7 m
		Longueur de la flamme	30,7 m	30,7 m

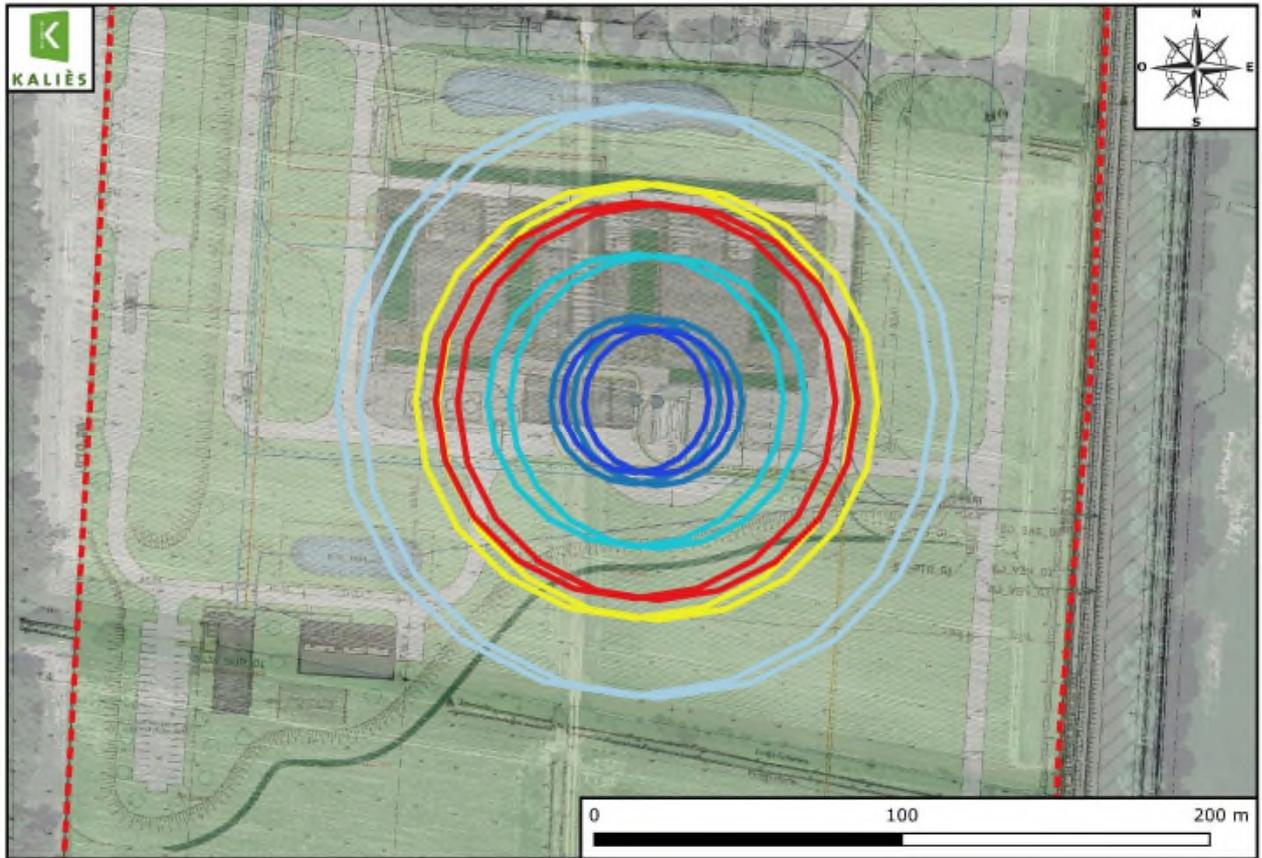
UVCE suite à une rupture franche sur la station mobilité

Modélisation	Effets	Seuils	Distances d'effets	
			F3/15	D5/20
UVCE du nuage de gaz émis suite à la rupture guillotiné sur le flexible de la station mobilité	Surpressions	200 mbar (SELS)	22,9 m	23,8 m
		140 mbar (SEL)	26,6 m	27,5 m
		50 mbar (SEI)	47,7 m	48,1 m
		20 mbar	97,0 m	96,2 m
	Effets thermiques	3 kW/m ² (SELS)	71,5 m	85,8 m
		5 kW/m ² (SEL)	65 m	78 m
		8 kW/m ² (SEI)	65 m	78 m

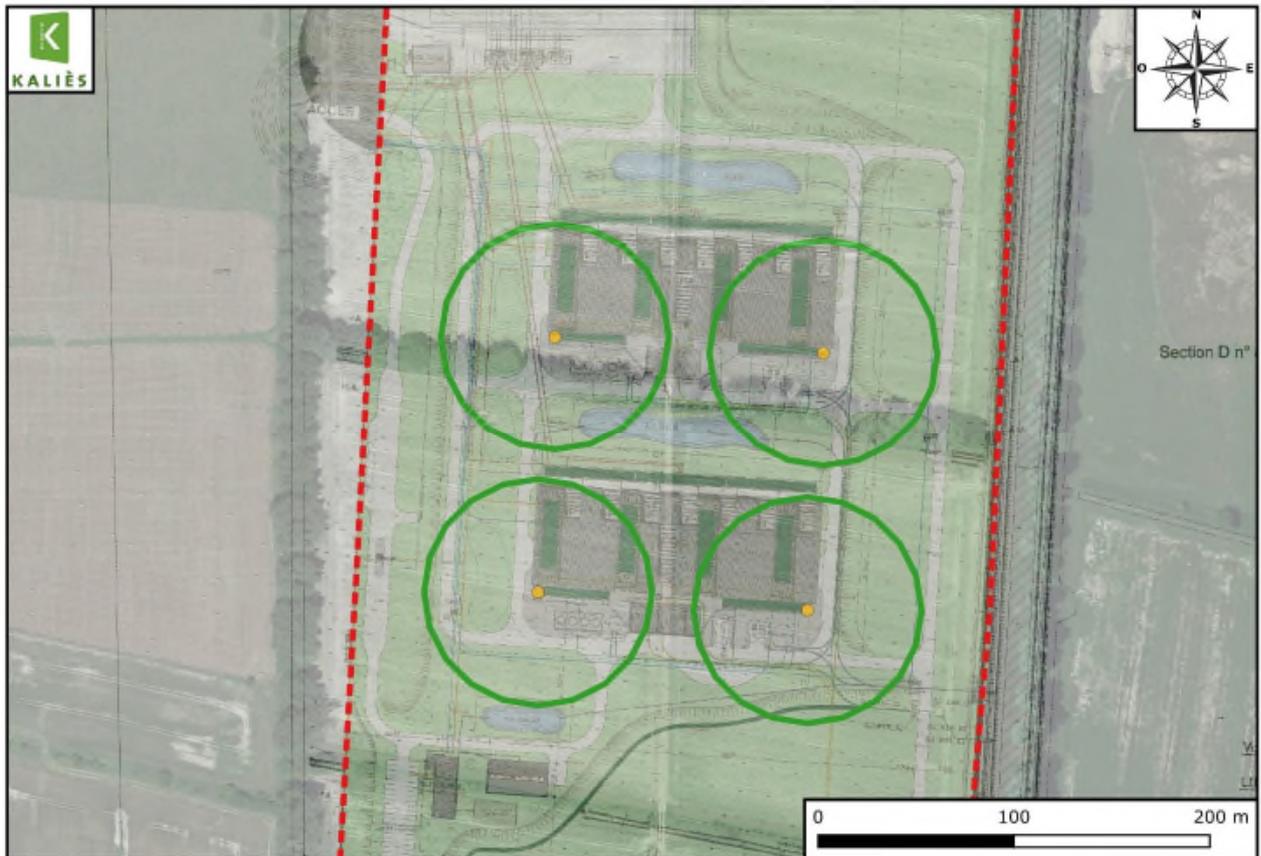
Atmosphère enrichie en oxygène à hauteur d'évent

Les distances obtenues sont cartographiées ci-dessous.
