DOSSIER DE DEMANDE D'AUTORISATION ENVIRONNEMENTALE D'UNE USINE DE PRODUCTION D'HYDROGENE PAR ELECTROLYSE DE L'EAU

- ETUDE DE DANGERS -

H2VNormandy
SAINT-JEAN-DE-FOLLEVILLE (76)

Numéro d'affaire : KAR18.05		
Agence : Ouest		
Date	Version	Objet de la version
18 mai 2020	1	Dépôt pour instruction
16 décembre 2020	2	Intégration des réponses aux demandes de compléments de la DREAL formulées les 31 juillet et 29 octobre 2020

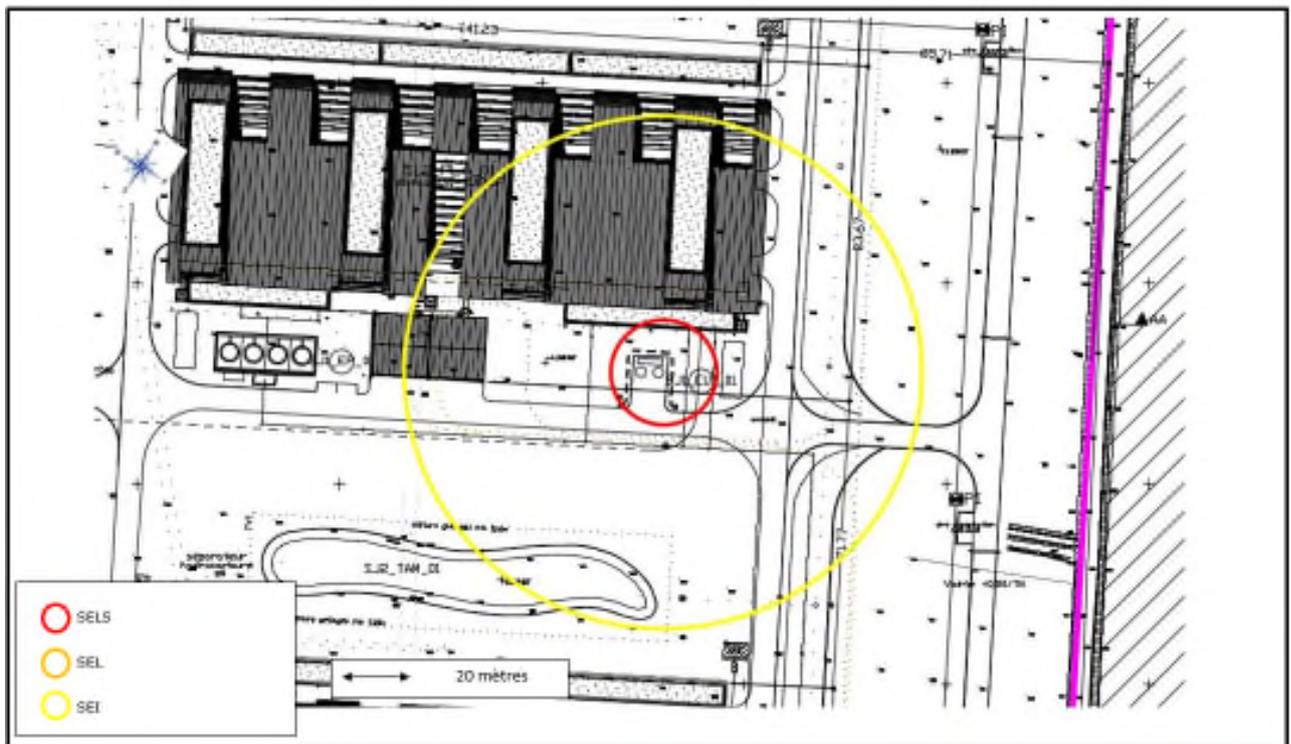
Modélisation	Effets	Seuils	F3/15	D5/20
Rupture guillotine sur le réseau d'azote	Anoxie	SELS	13 m	12 m
		SEL	13 m	12 m
		SEI	64 m	56 m

Les distances obtenues sont cartographiées ci-dessous.

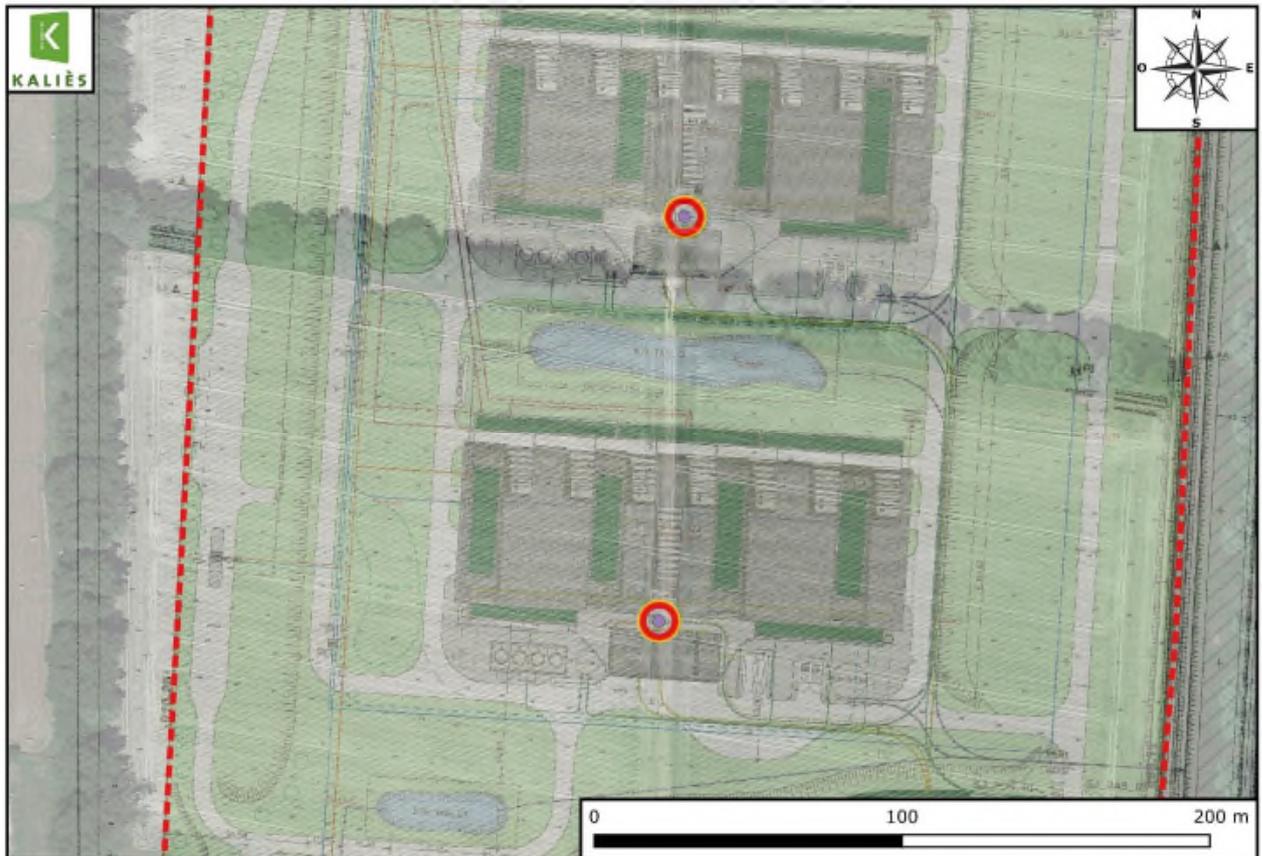
Feu torche suite à une rupture franche sur le réseau de gaz naturel!

Modélisation	Effets	Seuils	Distances atteintes	
			F3/15	D5/20
Feu torche suite à une rupture sur le réseau d'alimentation en CH ₄	Effets thermiques	SELS 8 kW/m ²	5,2 m	Non atteint
		SEL 5 kW/m ²	5,7 m	Non atteint
		SEI 3 kW/m ²	6,0 m	Non atteint
		Longueur de la flamme	5,3 m	5,9 m

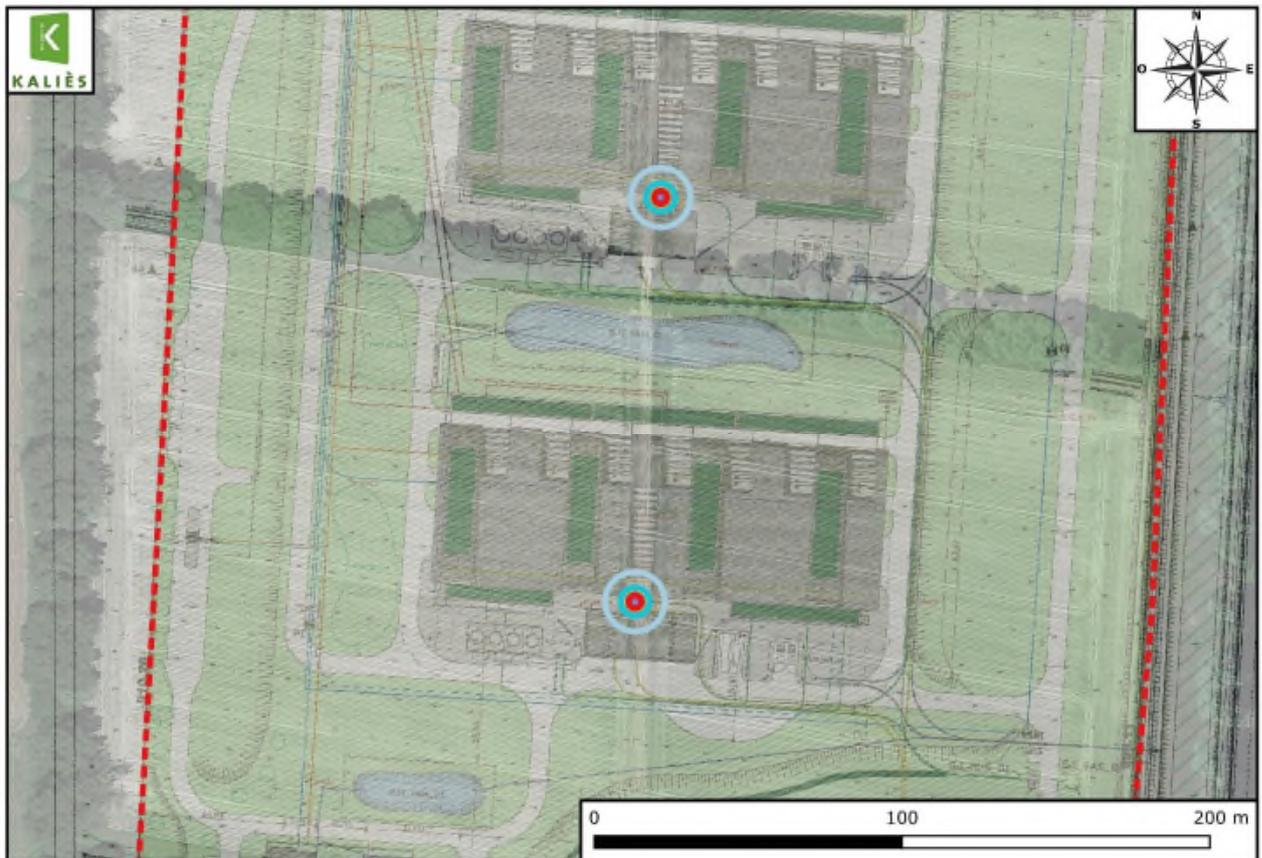
UVCE suite à une rupture sur le gaz naturel

Modélisation	Effets	Seuils	Distances d'effets	
			F3/15	D5/20
UVCE du nuage de gaz émis suite à la rupture sur le réseau d'alimentation en gaz naturel	Surpressions	200 mbar (SELS)	2,1 m	1,8 m
		140 mbar (SEL)	2,5 m	2,1 m
		50 mbar (SEI)	4,7 m	4,0 m
		20 mbar	9,8 m	8,5 m
	Effets thermiques	3 kW/m ² (SELS)	2,4 m	2,01 m
		5 kW/m ² (SEL)	2,2 m	1,9 m
		8 kW/m ² (SEI)	2,2 m	1,9 m

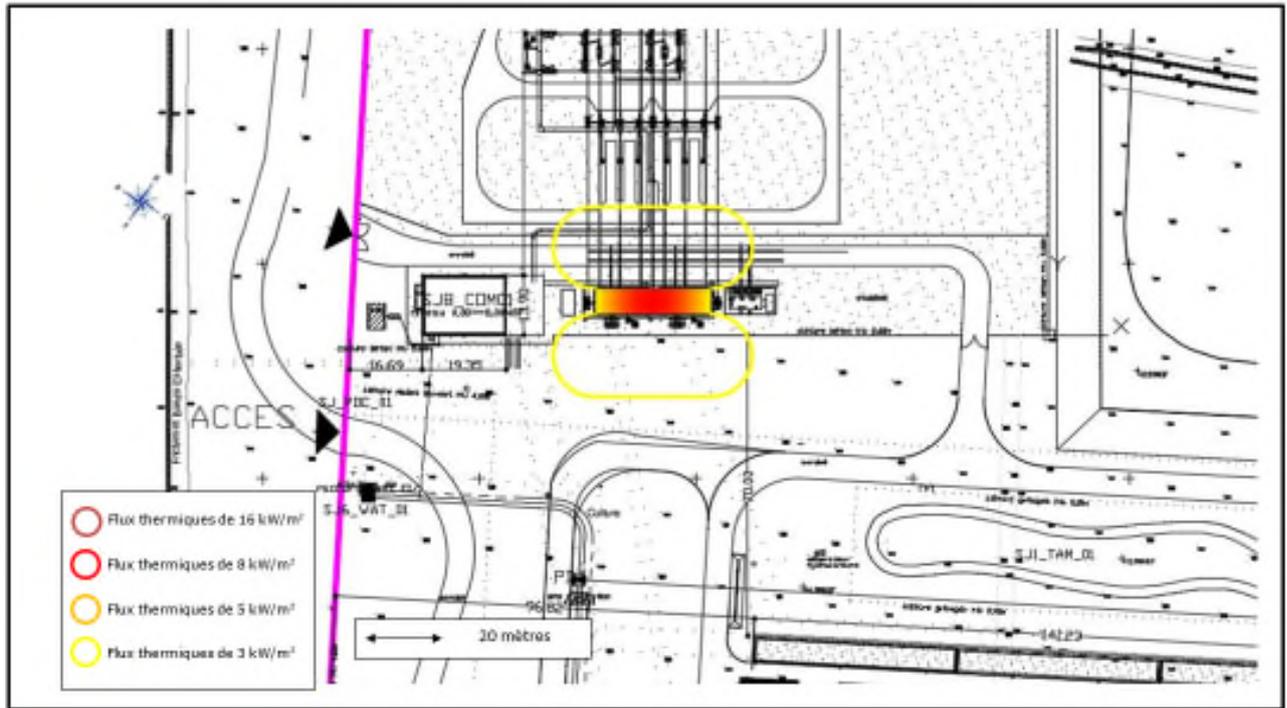
3 kW/m ²	5 kW/m ²	8 kW/m ²
Hauteur de la cible : 1,8 mètres			
Côté A	19 m	NA	NA
Côté B	NA	NA	NA
Côté C	19 m	NA	NA
Côté D	NA	NA	NA

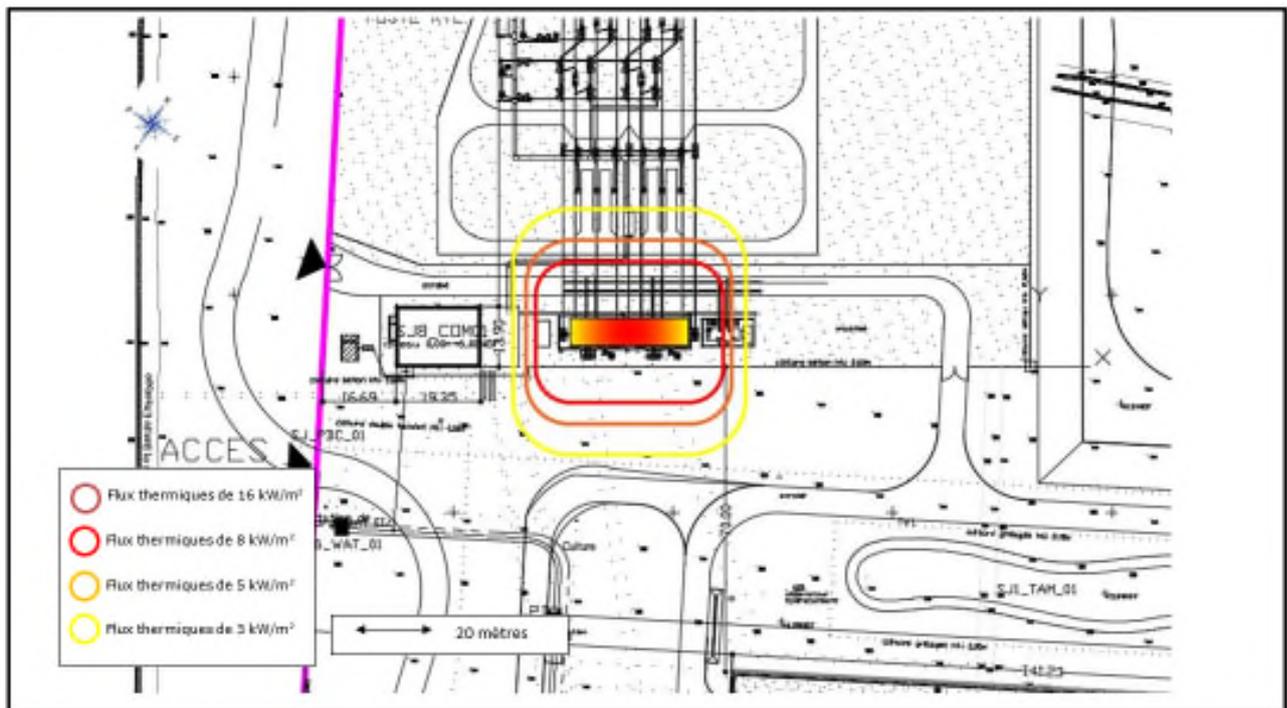
3 kW/m ²	5 kW/m ²	8 kW/m ²
Hauteur de la cible : 8 mètres (au-dessus du mur REI 240)			
Côté A	25 m	18 m	13 m
Côté B	13 m	10 m	8 m
Côté C	25 m	18 m	13 m
Côté D	13 m	10 m	8 m

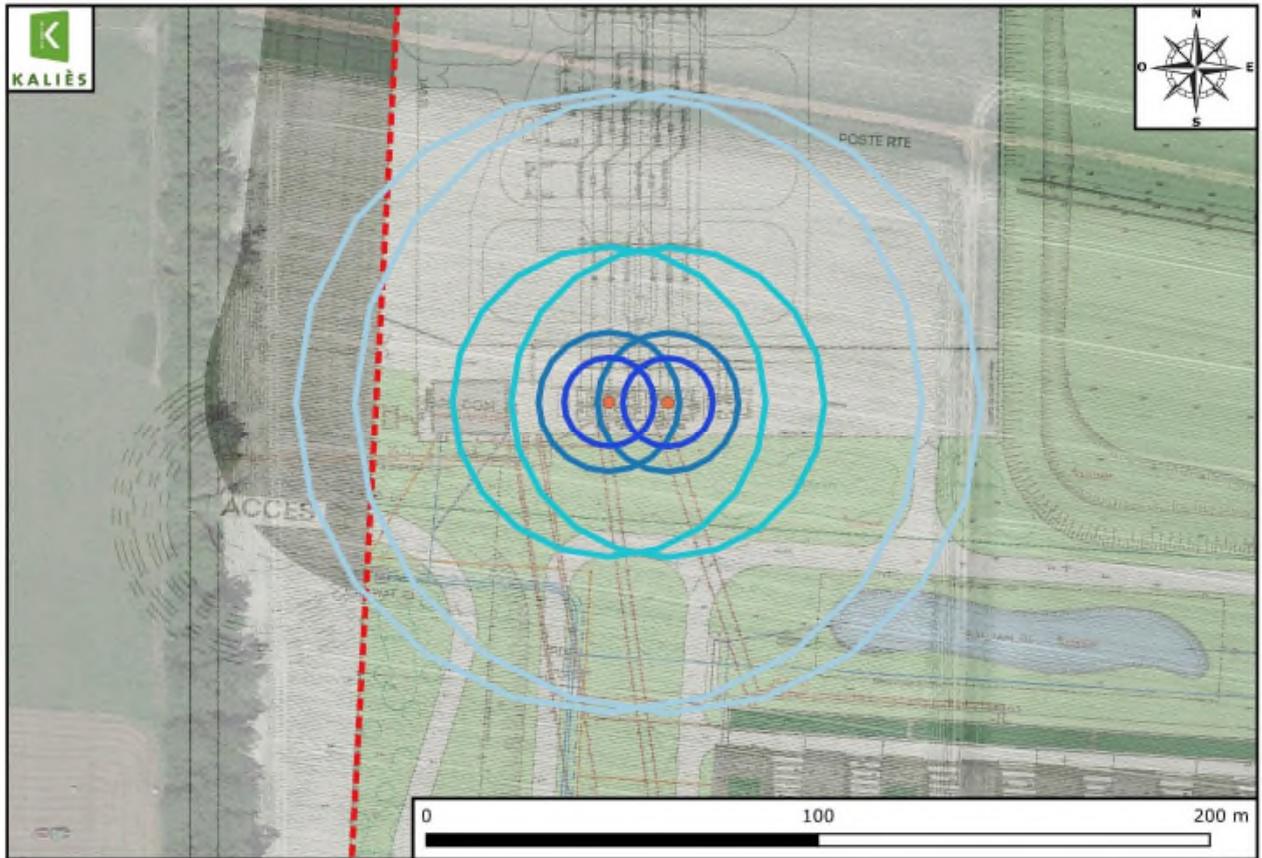
Explosion des cuves d'huile des transformateurs 225 kV

Les distances obtenues sont représentées sur la figure ci-après.

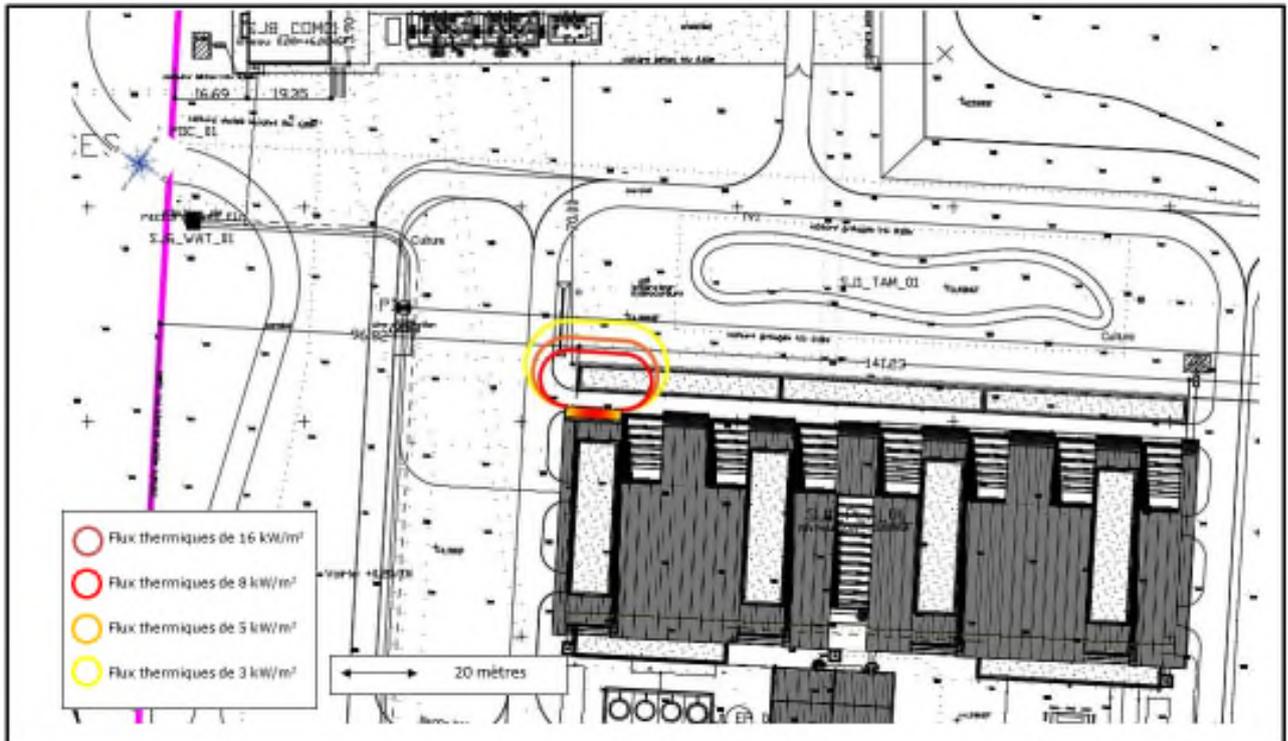
La cartographie des effets thermiques obtenus est donnée en page suivante.

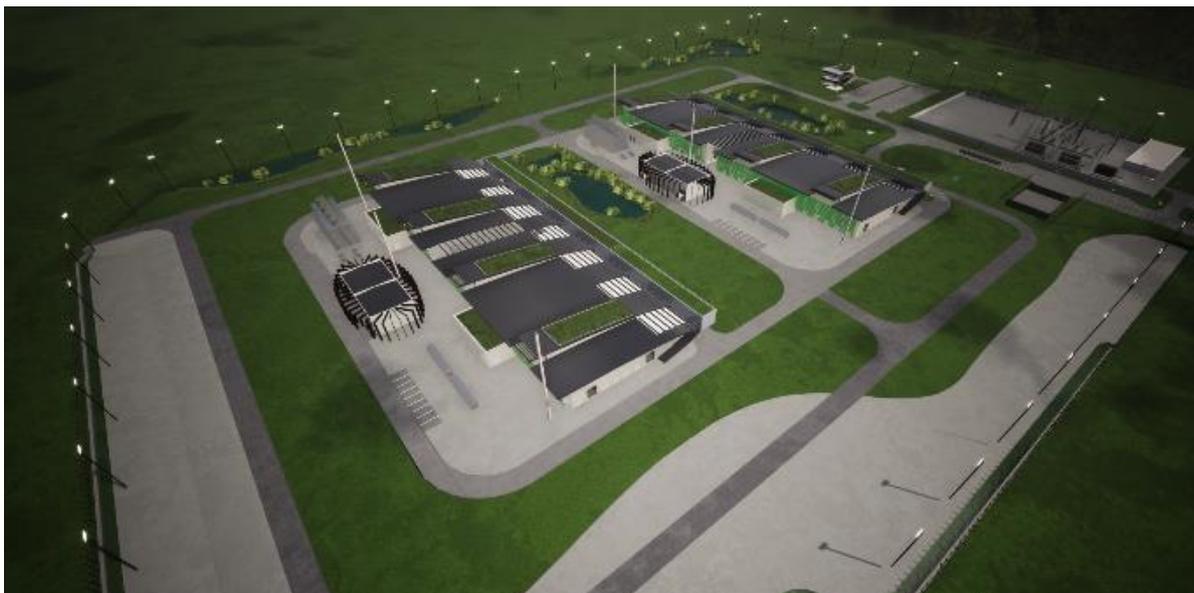
Les deux projets d'usine sont similaires. Chaque usine est composée de deux unités de 100 MW. La Figure 1 présente une vue 3D du projet d'usine sur laquelle apparaissent les deux unités.

Figure 1 : Vue 3D du projet d'usine

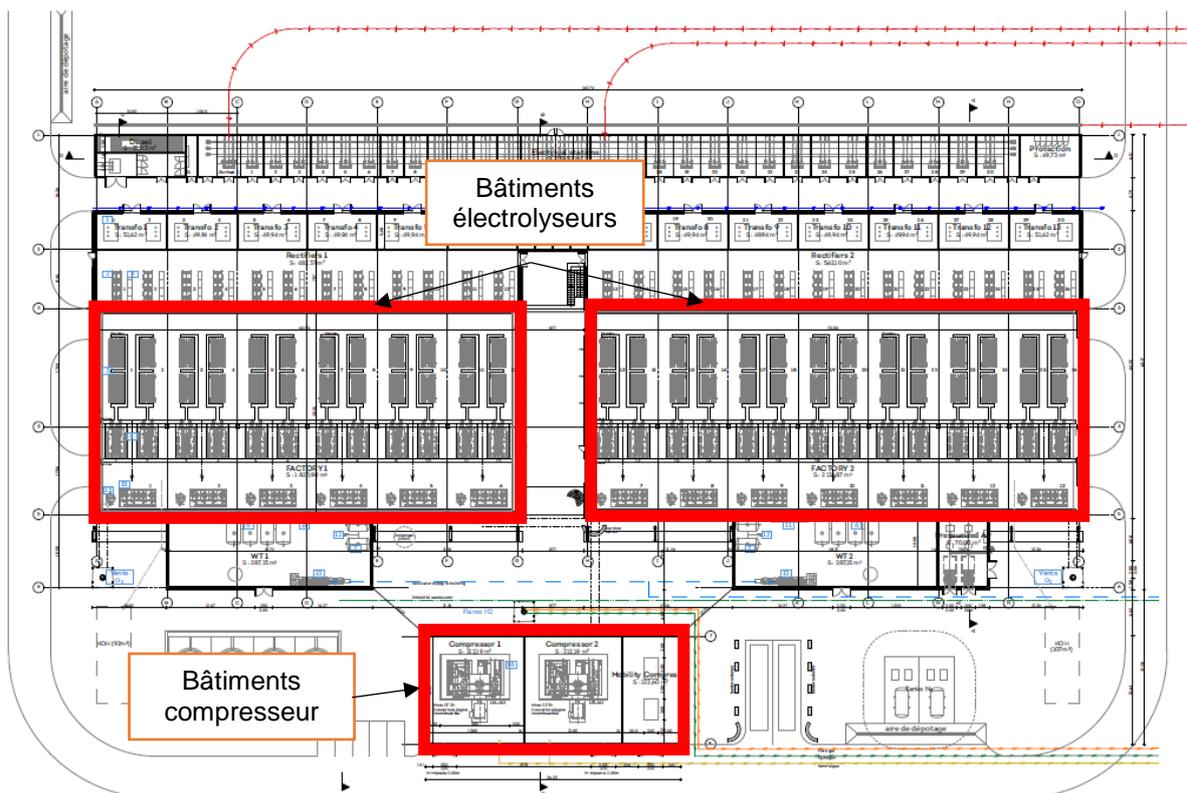
La Figure 2 présente un plan détaillé d'une unité de production. Une unité est composée de deux bâtiments dans lesquels l'électrolyse est réalisée. En amont de ces bâtiments se situe la partie électrique de l'usine. En aval, l'hydrogène produit et purifié est transporté dans un bâtiment dans lequel il est comprimé de 30 à 100 bar.

Figure 2 : Plan d'une unité de production

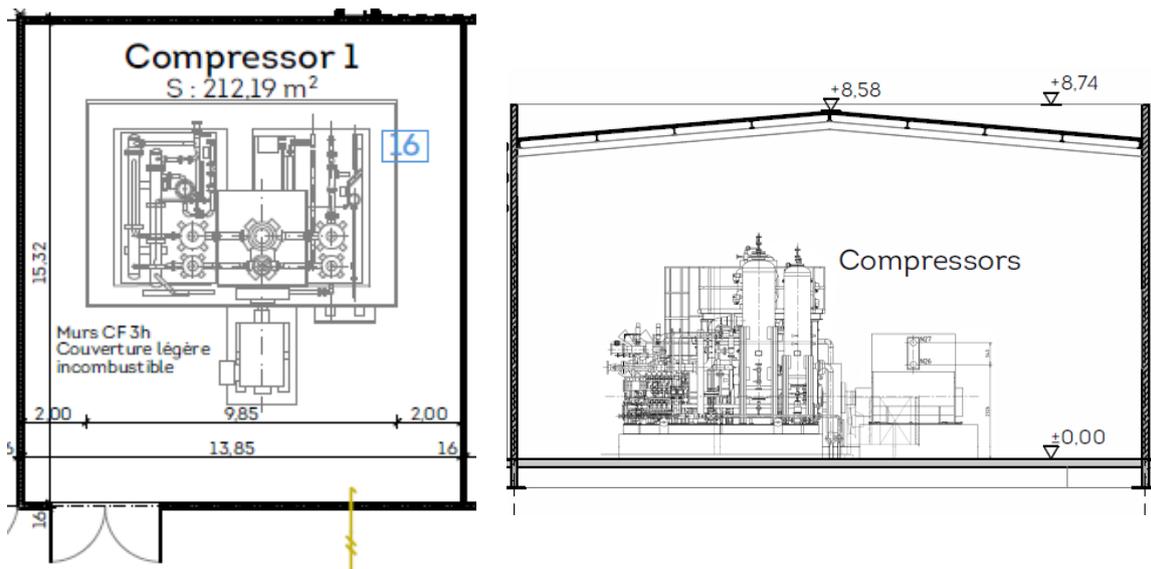
L'étude porte sur un bâtiment compresseur. L'hydrogène arrive à une pression de 30 bar et est comprimé à une pression de 100 bar. La géométrie du bâtiment est présentée sur la Figure 3. Ses dimensions sont de 13,85 x 15,32 x 8,58 m³. L'hypothèse est prise d'une ventilation permanente de 10 Vol/h, le débit de ventilation en situation normale et le débit de ventilation forcée étant tous deux égaux à cette valeur.

Figure 3 : Plan du bâtiment compresseur : vue en plan (à gauche) et en coupe (à droite)

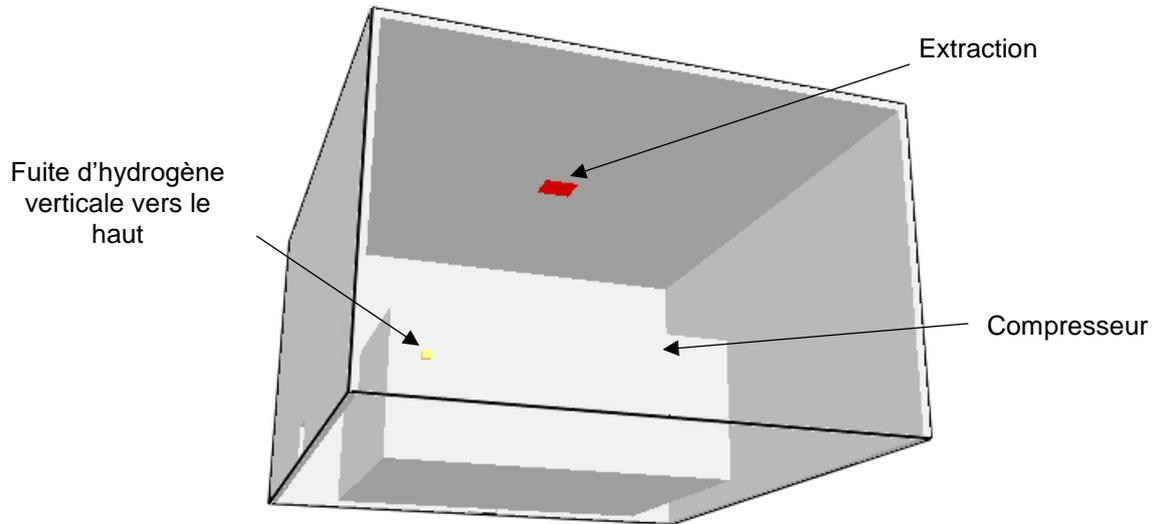
Afin d'appréhender au mieux la dispersion d'hydrogène dans le bâtiment compresseur des simulations 3D ont été réalisées. Le logiciel FDS a été utilisé. La Figure 5 présente la géométrie numérique considérée pour le calcul. Le débit de fuite est pris égal à 0,01682 kg/s.

Figure 4 : Géométrie

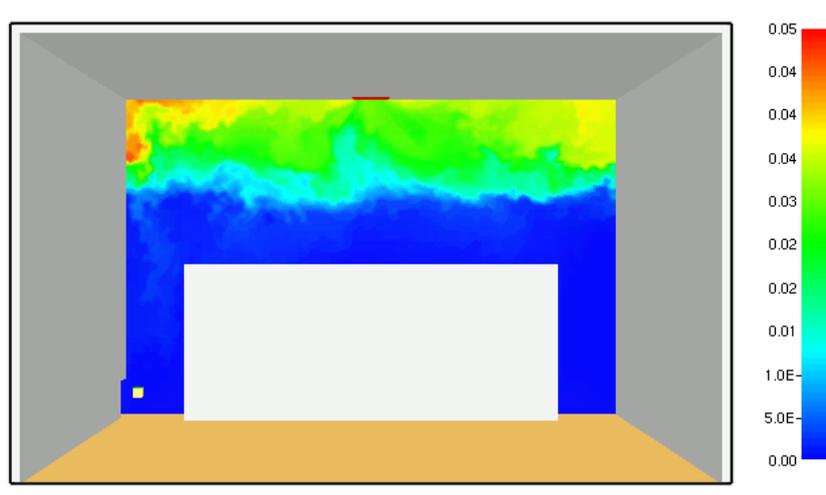
La Figure 5 présente la concentration d'hydrogène dans le bâtiment en régime établi dans une coupe verticale. Il ressort de ce calcul que le remplissage se fait par régime de couche globalement homogène de hauteur 2,5 m.

Figure 5 : Concentration d'hydrogène dans un plan de coupe

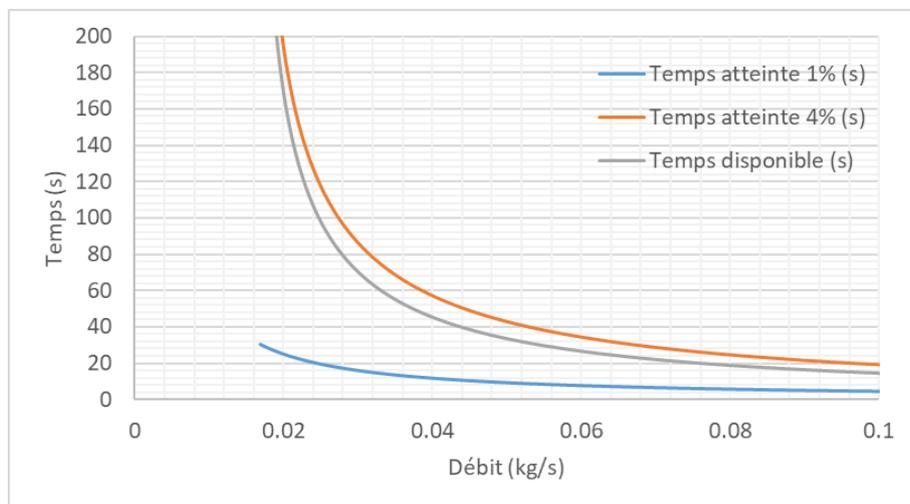
Les résultats sont présentés sur les Figure 6 et Figure 7.

Figure 6 : Bâtiment compresseur - Résultats de temps disponible

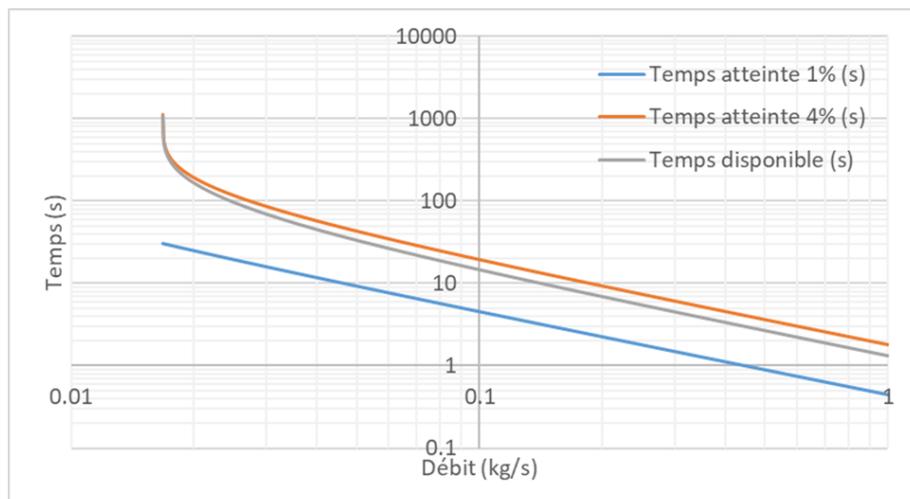
Figure 7 : Bâtiment compresseur - Résultats de temps disponible (échelle logarithmique)

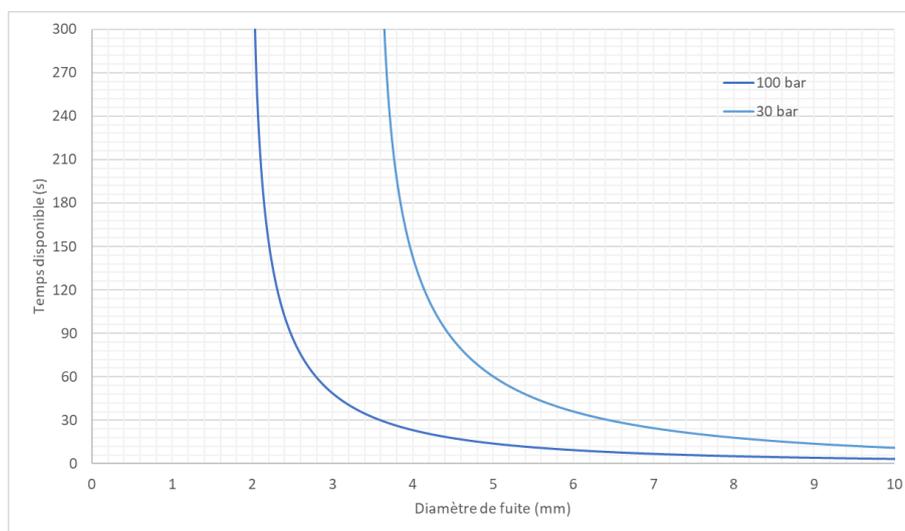
Afin de mettre en regard ces résultats avec les scénarios de fuite, le temps disponible a été calculé en fonction du diamètre de fuite pour pressions de 30 et 100 bar. La Figure 8 présente ces résultats.

Figure 8 : Bâtiment compresseur - Résultats de temps disponible en fonction du diamètre de fuite

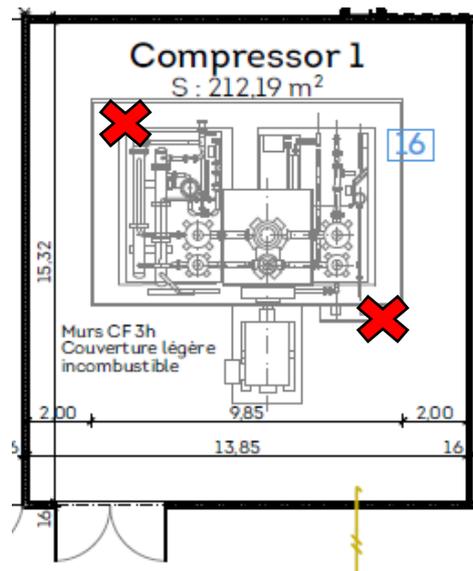
Figure 9 : Bâtiment compresseur - Schéma d'implantation des détecteurs

Le remplissage se faisant par couche homogène en partie haute il est conseillé de placer les détecteurs sous plafond. La répartition étant uniforme horizontalement, un seul détecteur serait nécessaire. Pour assurer une redondance il est conseillé d'installer deux détecteurs qui peuvent alors être placés symétriquement l'un par rapport à l'autre sous plafond (cf. Figure 9).

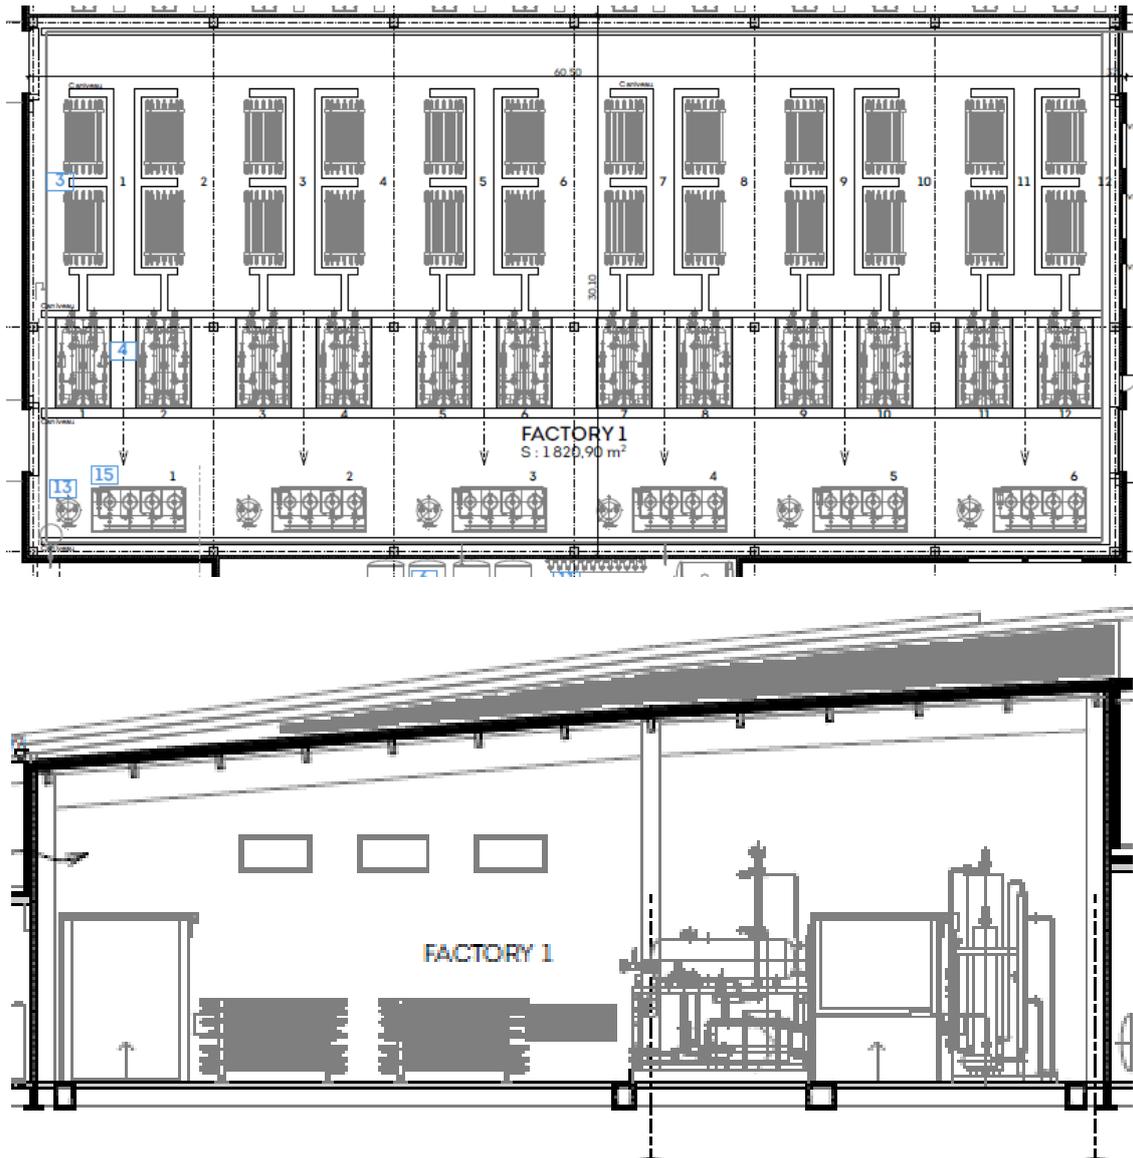
Figure 10 : Plan du bâtiment électrolyseur : vue en plan (en haut) et en coupe (en bas)

Chaque unité de production est composée de deux bâtiments électrolyseurs dont les surfaces sont de 1 820,90 m² et 2 121,87 m². Ces deux bâtiments sont similaires. Le 1^{er} comprend 6 unités d'électrolyse alors que le 2nd en comprend 7. L'étude a porté sur le 1^{er} bâtiment, plus petit, ce qui augmente les risques d'accumulation. Compte tenu de la similarité entre les deux bâtiments, les résultats sont transposables. La Figure 10 présente les plans du bâtiment.

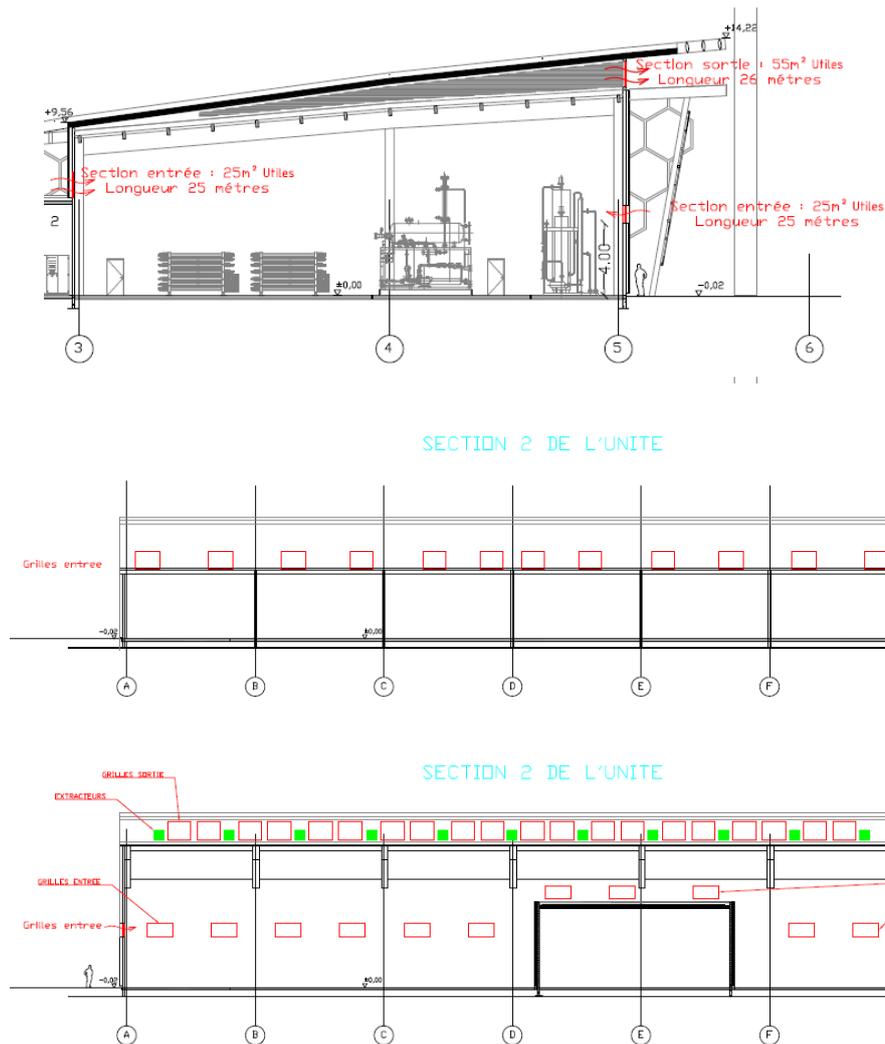
Figure 11 : Plan du bâtiment électrolyseur : emplacement des ouvertures

La ventilation est supposée permanente avec un débit de 10 Vol/h, le débit en situation normale étant égal au débit en situation d'urgence, tous deux égaux à cette valeur. L'emplacement des ouvertures considérée dans cette étude est présenté sur la Figure 11. Ces éléments sont issus du document référencé 30999-004-005-C-Ventilation naturelle et forcée CoupesH2V59_CoupeA (1) Layout.

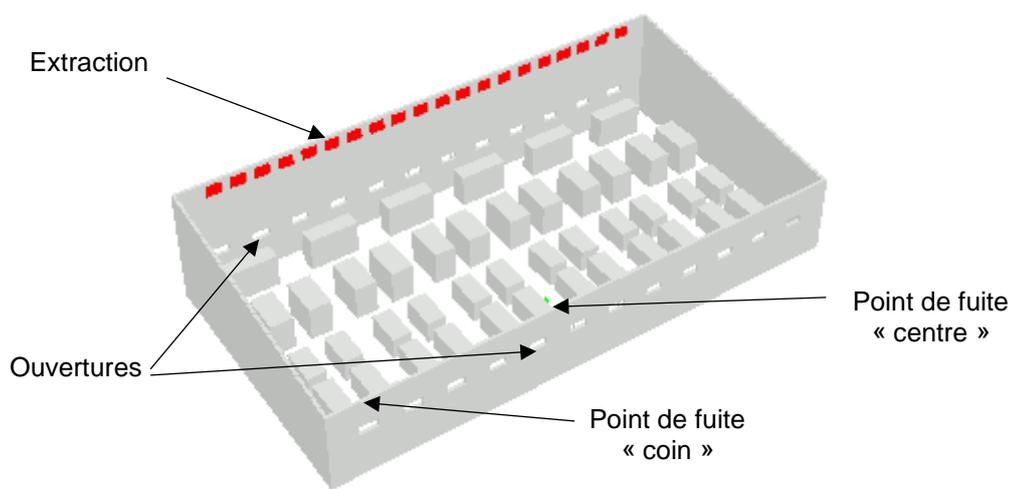
Figure 12 : Bâtiment électrolyseur - Géométrie utilisée pour les calculs

Des simulations de fuite d'hydrogène ont été réalisées avec le code FDS. La géométrie numérique utilisée pour le calcul est présentée sur la Figure 12. 3 scénarios de fuite d'hydrogène de débit 0,195 kg/s ont été étudiés (cf. Tableau 1). De façon pénalisante les points de fuite ont été positionnés du côté opposé à l'extraction. Les deux premiers scénarios ont pour objectif d'étudier l'influence de la direction du rejet. La direction verticale vers le haut est la plus pénalisante car c'est celle qui favorise le moins le mélange du gaz rejeté.

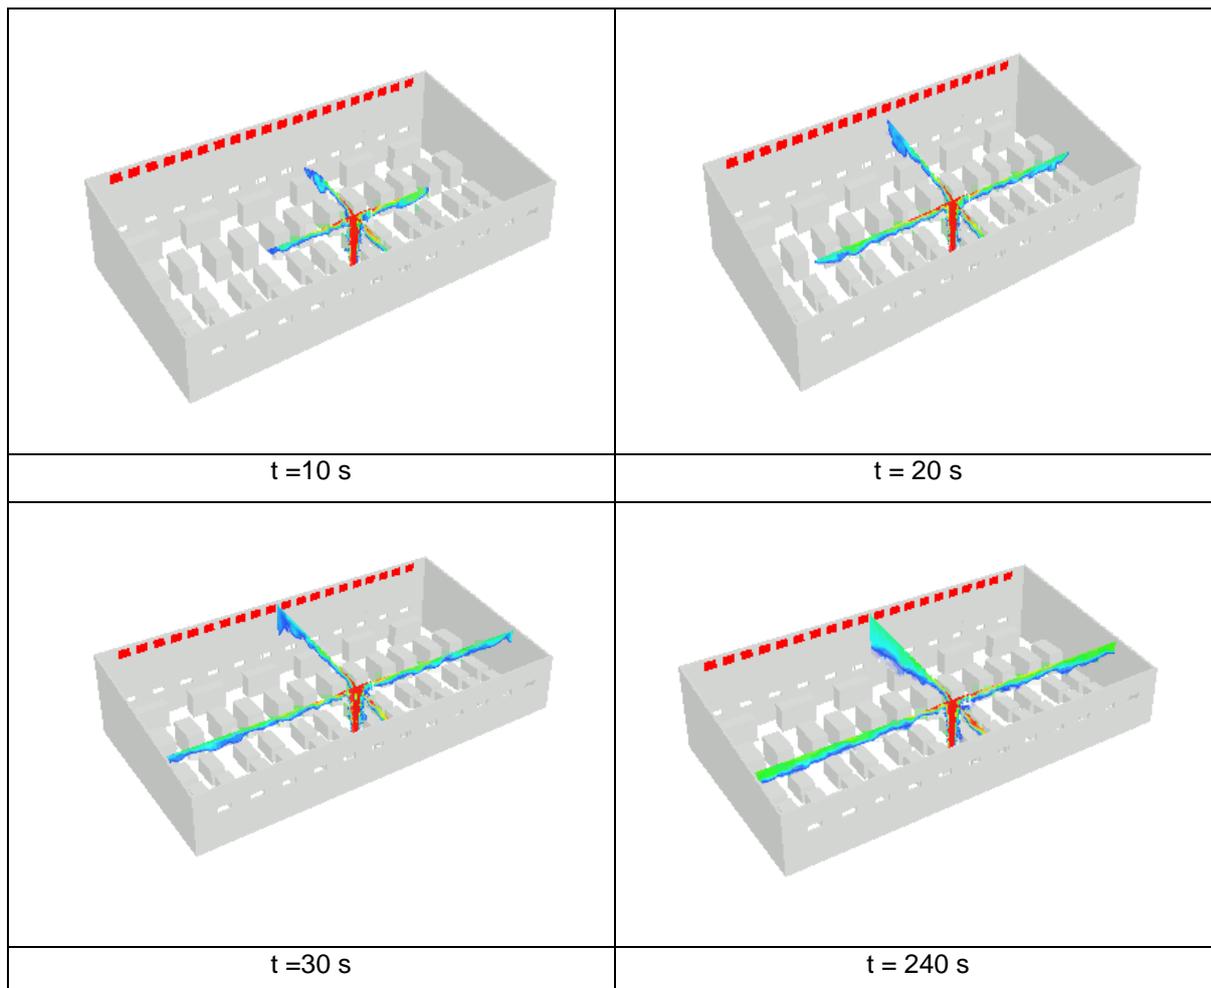
Figure 13 : Scénario Centre Haut – Evolution de la concentration sur des coupes

L'évolution des concentrations d'hydrogène sur des coupes verticales est présentée pour les 3 scénarios sur les Figure 13, Figure 14 et Figure 15. L'échelle des concentrations données en %v/v utilisée est présentée ci-dessous. Les concentrations ont été coupées en dessous de la concentration de 0,01%v/v.

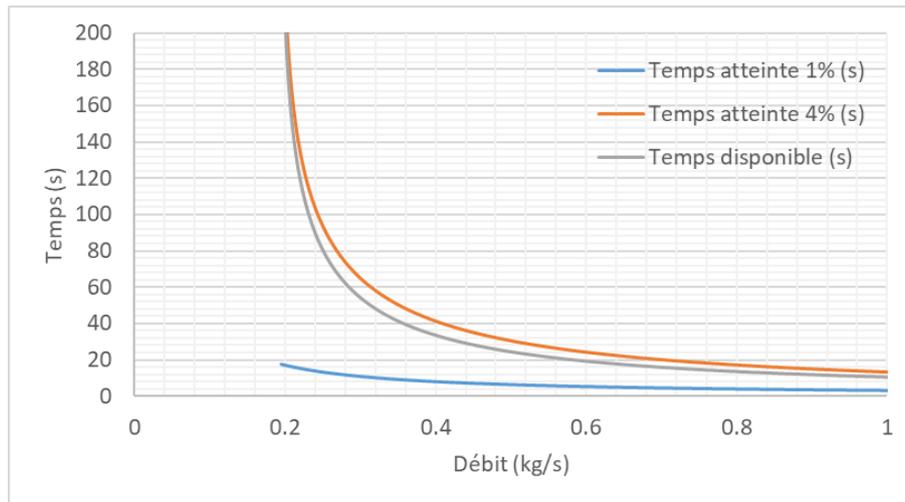
Figure 16 : Bâtiment électrolyseurs - Résultats de temps disponible

- $t_{1\%}$, le temps d'atteinte de la concentration de 1% qui est la concentration de détection ;
- $t_{4\%}$, le temps d'atteinte de la LIE, soit 4% ;
- $t_d = t_{4\%} - t_{1\%}$, le temps disponible entre l'atteinte du seuil de détection et l'atteinte de la LIE, ce temps disponible correspond donc au temps maximal disponible de la détection jusqu'à l'arrêt de la fuite pour éviter de dépasser la LIE.

Les résultats sont présentés sur les Figure 16 et Figure 17.

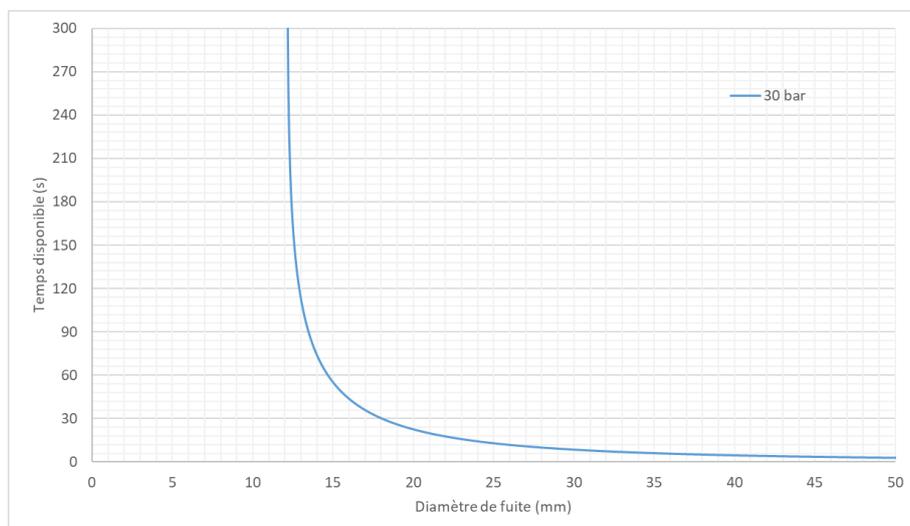
Figure 18 : Bâtiment électrolyseurs - Résultats de temps disponible en fonction du diamètre de fuite

Afin de mettre en regard ces résultats avec les scénarios de fuite, le temps disponible a été calculé en fonction du diamètre de fuite pour une pression de 30 bar. La Figure 18 présente ces résultats.

- pour un temps de réponse fixé à 60 s la barrière associée à la détection permettrait d'éviter la formation d'une couche inflammable pour des débits allant jusqu'à 285 g/s. Pour une pression de 30 bar cela correspond à un diamètre de fuite de 14,6 mm.
- pour un temps de réponse fixé à 30 s ce débit serait de 430 g/s. Pour une pression de 30 bar cela correspond à un diamètre de fuite de 18 mm.

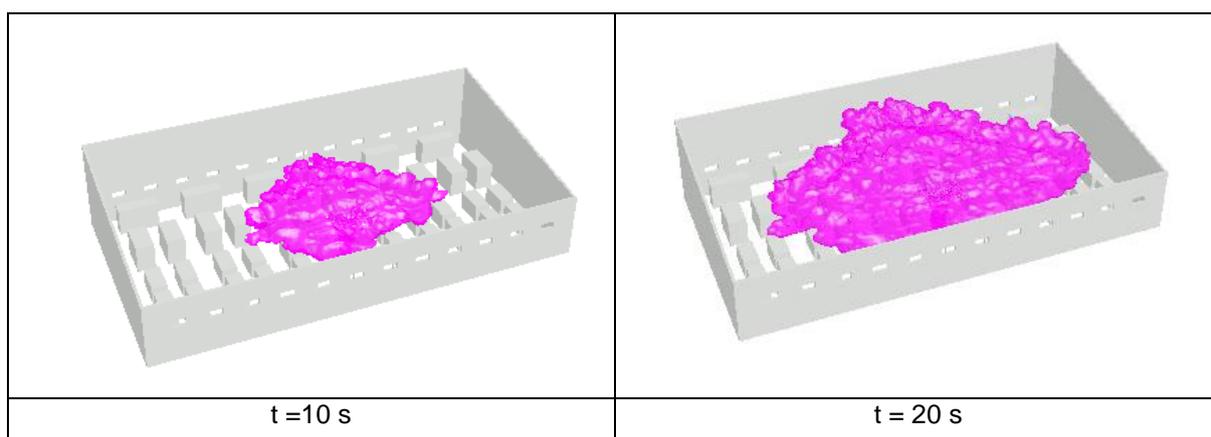
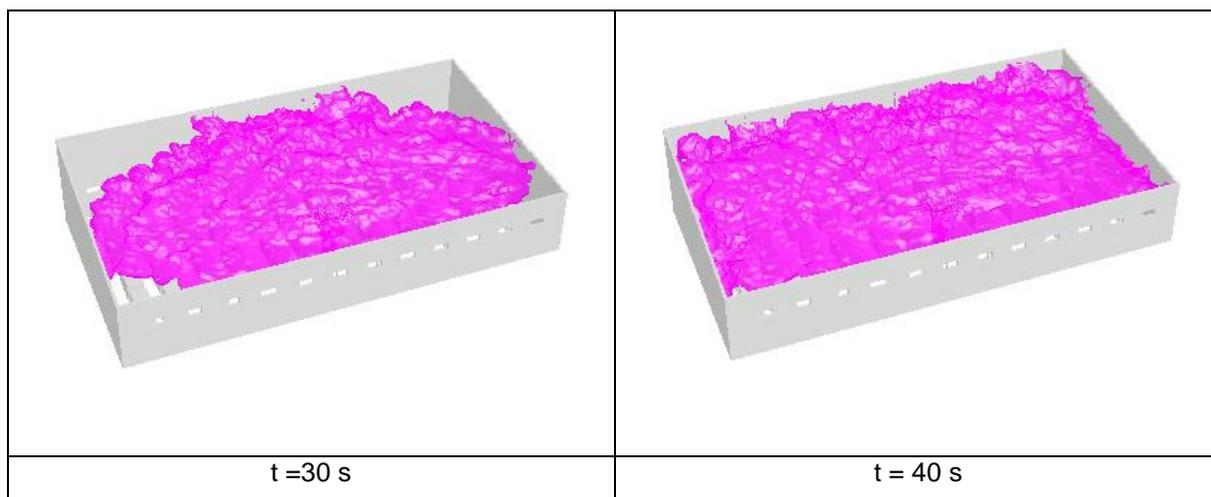
Figure 19 : Scénario Centre Haut – Evolution de l'iso-surface 1%

L'enjeu pour la détection est de couvrir suffisamment la zone sous toiture pour qu'un détecteur se retrouve rapidement dans la zone 1%. L'évolution de l'iso-concentration 1% est présentée sur les Figure 19 et Figure 20 pour les scénarios « Centre haut » et « Coin ».

Pour un objectif de présence d'un détecteur dans la zone 1% après 10 s de rejet, le maillage de détecteurs doit être défini de telle sorte à ce que la distance entre un point sous toiture et un détecteur soit de 15 m au maximum.

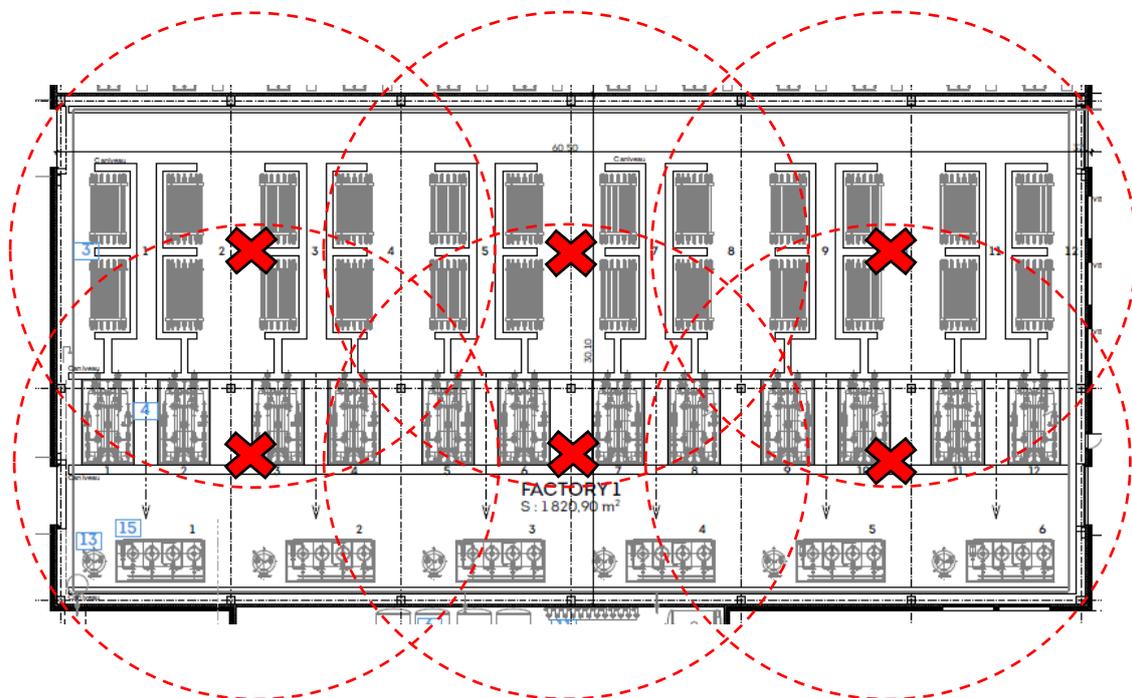
Figure 21 : Bâtiment électrolyseurs 1 - Schéma d'implantation des détecteurs

- La zone sous toiture, à proximité de l'extraction, est à privilégier pour le placement des détecteurs. En effet, la hauteur de la couche d'hydrogène est plus importante du côté du mur où se situe l'extraction. Par ailleurs cette zone se situe naturellement sur le chemin de l'hydrogène rejeté du fait de la pente de la toiture et de la ventilation mécanique.

La Figure 21 (respectivement la Figure 22) présente un schéma d'implantation qui respecte ces préconisations pour le bâtiment électrolyseurs comprenant 6 unités d'électrolyse (resp. 7 unités).

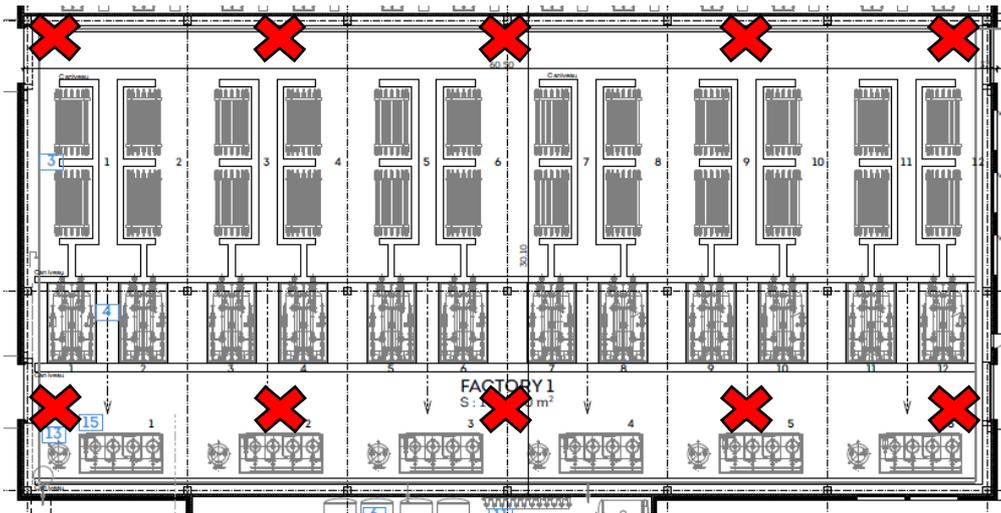
Figure 23 : Proposition d'implantation des détecteurs – Bâtiment électrolyseur 1

Pour les bâtiments électrolyseur les extincteurs peuvent être régulièrement répartis sur les murs latéraux dans le sens de la longueur comme présenté sur les Figure 23 et Figure 24. Il a été choisi de positionner 12 détecteurs au lieu de 11 dans le bâtiment électrolyseur 2 afin d'assurer une symétrie.

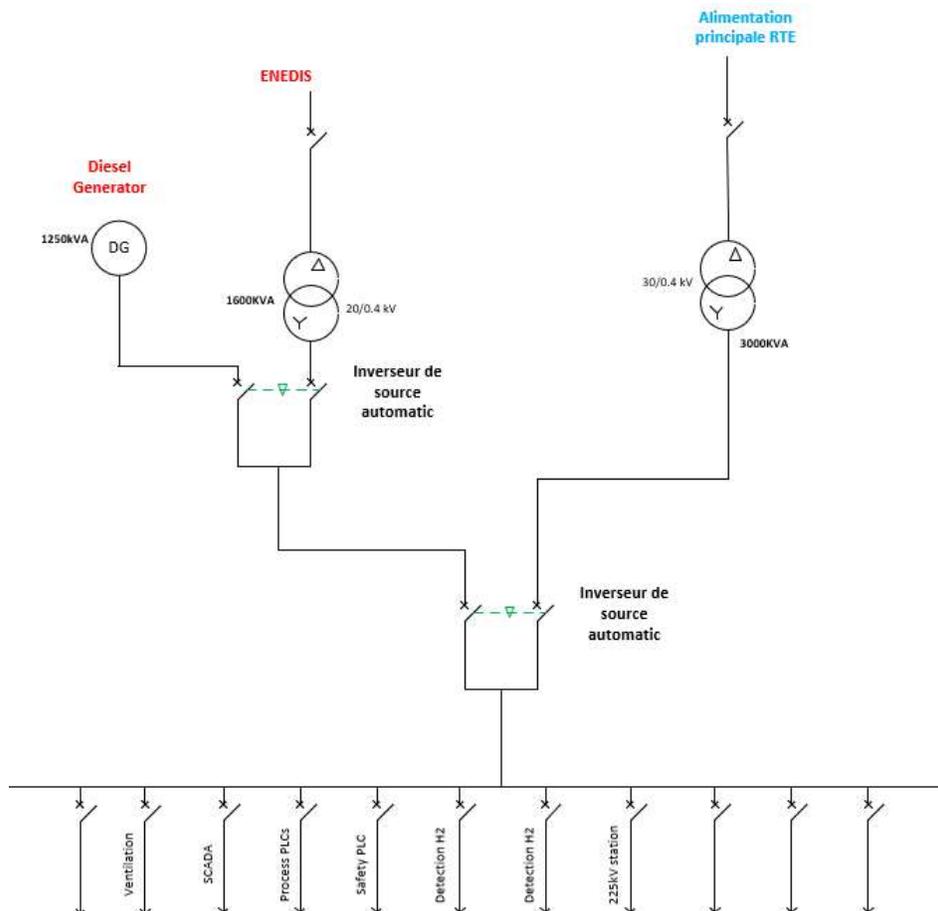
Le schéma ci-dessous représente le principe de raccordement pour le réseau électrique du bâtiment process (procédé).

La connexion électrique principale pour alimenter le procédé d'électrolyse sera faite depuis le réseau 225kV de RTE. En cas de perte d'alimentation depuis ce réseau principal, le procédé sera automatiquement arrêté (les électrolyseurs et les équipements de production ne seront plus alimentés) Les équipements essentiels à la sécurité des biens et des personnes uniquement seront alimentés par une alimentation électrique de secours.
