DOSSIER DE DEMANDE D'AUTORISATION ENVIRONNEMENTALE D'UNE USINE DE PRODUCTION D'HYDROGENE PAR ELECTROLYSE DE L'EAU

- ETUDE DE DANGERS -

H2VNormandy
SAINT-JEAN-DE-FOLLEVILLE (76)

Numéro d'affaire : KAR18.05		
Agence : Ouest		
Date	Version	Objet de la version
18 mai 2020	1	Dépôt pour instruction
16 décembre 2020	2	Intégration des réponses aux demandes de compléments de la DREAL formulées les 31 juillet et 29 octobre 2020

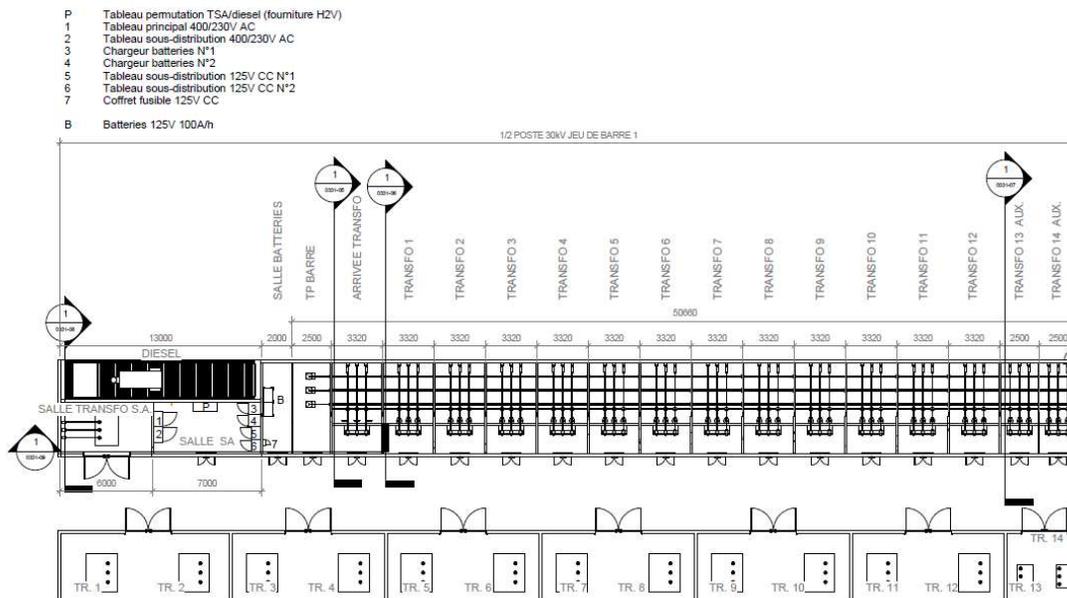
Le groupe diesel sera installé dans un conteneur dédié, installé au niveau du bâtiment de distribution 30kV.

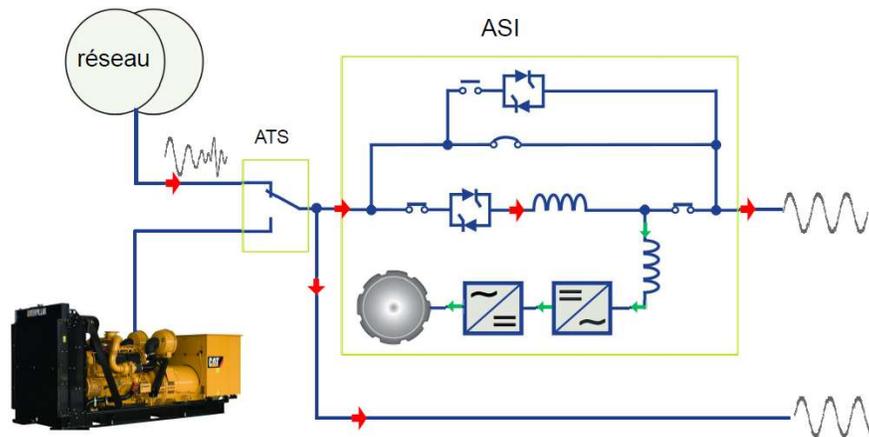
Un schéma de principe est présenté ci-dessous :

En cas de perte réseau, la partie ASI contenant l'électronique de puissance va immédiatement utiliser l'énergie venant du volant inertiel.

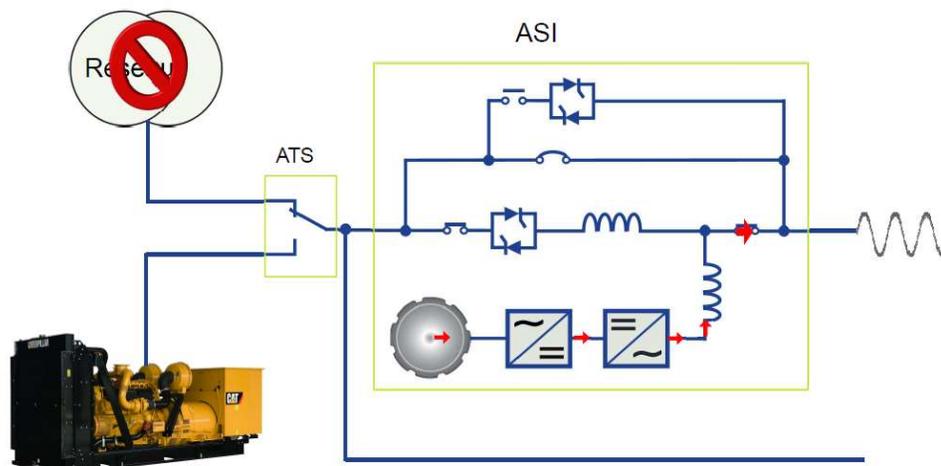
Le groupe sera mis en route en même temps et l'inverseur de source (ATS = Automatic Transfer Switch) sera piloté pour connecter le groupe diesel.

Une alimentation mixte sera réalisée pendant la montée en régime du groupe diesel. En fonction de la puissance demandée par les systèmes électriques maintenus en service, l'électronique de puissance va gérer le transfert de charge progressive entre le volant inertiel et le groupe diesel. La durée totale entre la perte réseau jusqu'à la fourniture intégrale de l'énergie depuis le groupe diesel est d'environ 12 secondes, période pendant laquelle l'alimentation électrique est assurée par le volant inertiel.

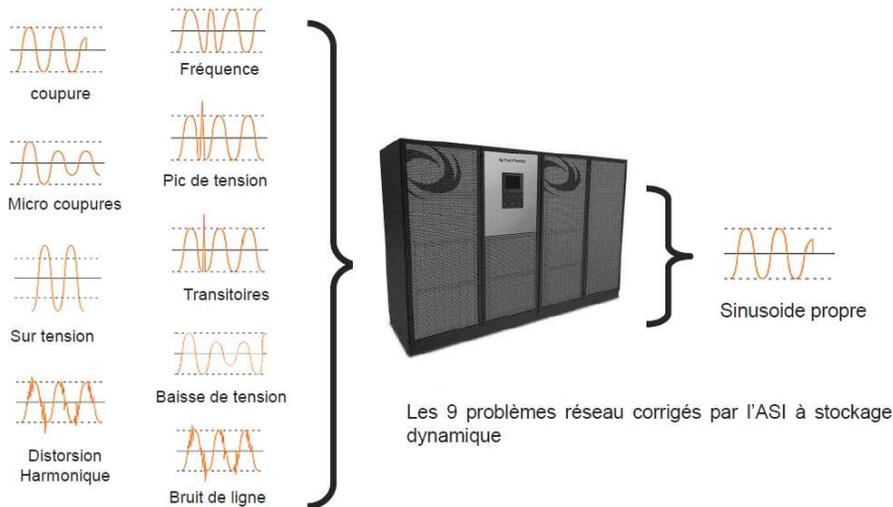
Les avantages du système ASI par rapport aux problèmes potentiels sur le réseau électrique sont présentés ci-dessous :

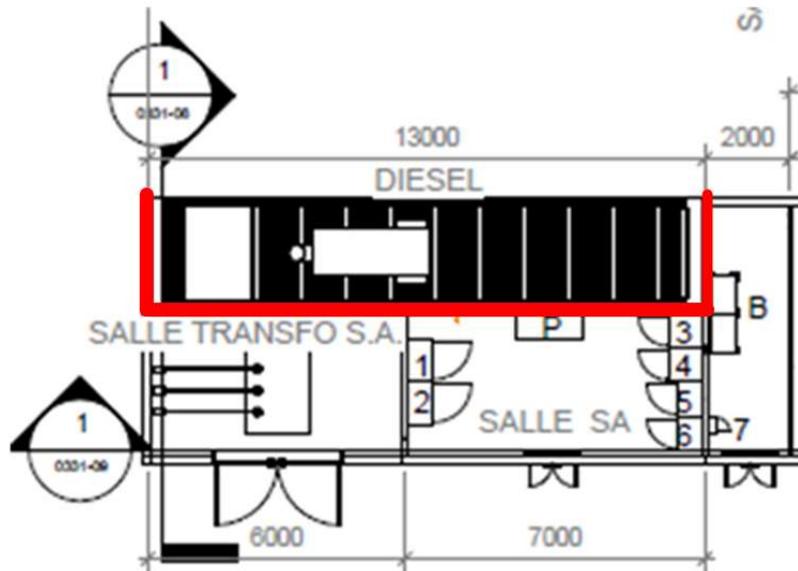
Une loge spécifique sera prévue pour l'installation du groupe diesel. Le conteneur sera entouré par 3 murs coupe-feu REI120 pour éviter les éventuels effets dominos. De ce fait, le conteneur en lui-même ne sera pas coupe-feu.

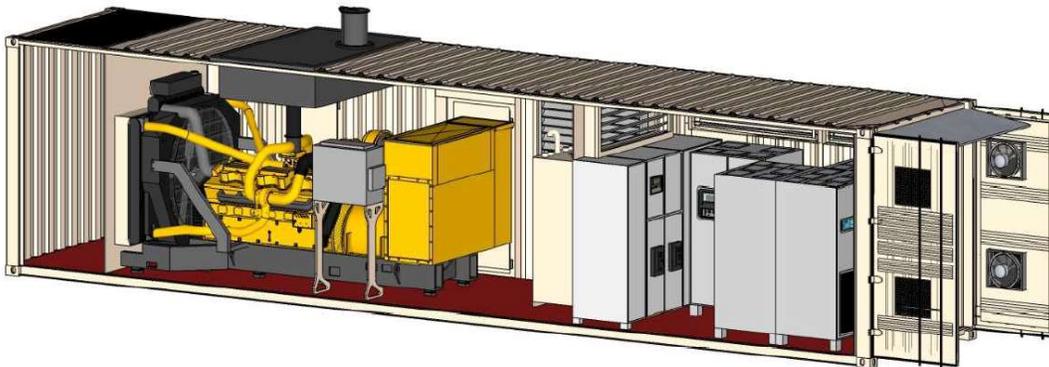
A l'intérieur du conteneur une séparation physique sera installée entre le groupe diesel en lui-même et l'électronique de puissance (ASI).

Une détection incendie sera installée à l'intérieur pour informer les opérateurs d'un éventuel départ de feu (un capteur coté groupe et un capteur coté électronique de puissance). Une solution d'auto extinction (au gaz de type CO2) sera aussi installée dans chaque partie et sera déclenché dès que la détection incendie est activée

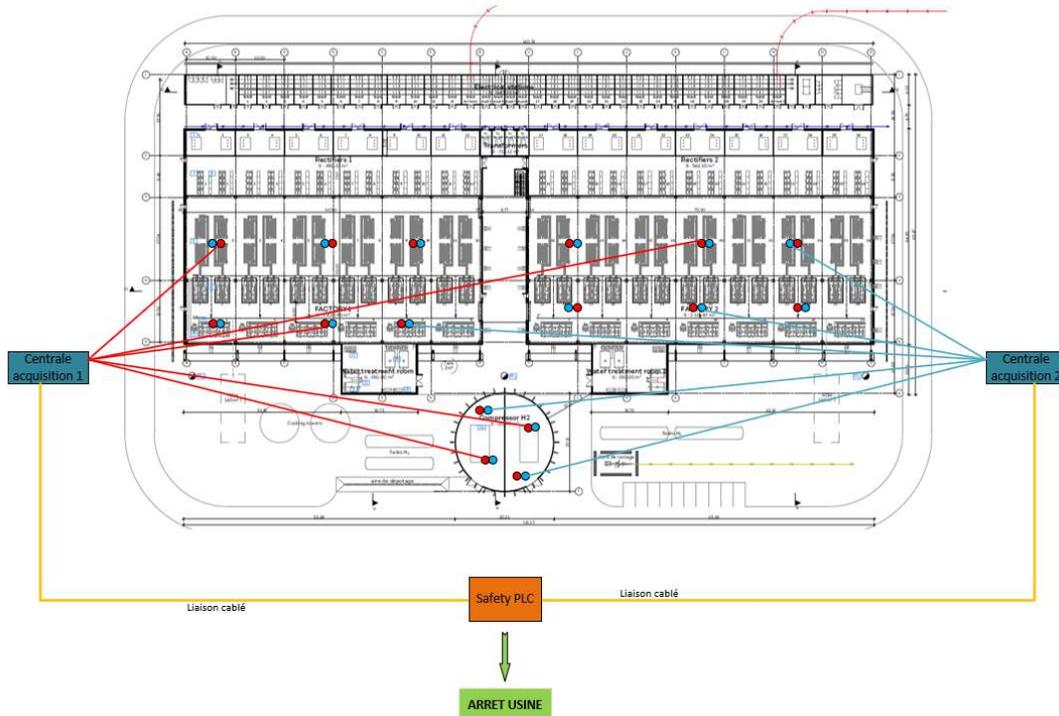
Ces capteurs seront reliés à deux centrales d'acquisition différentes : tous les capteurs représentés en rouge seront connectés à la centrale 1 et tous les capteurs représentés en bleu seront connectés à la centrale 2. Au total 32 capteurs seront installés.

INERIS a fait une première étude [2] concernant les éventuelles fuites d'hydrogène. Suite à cette étude une proposition d'emplacement des capteurs a été faite :

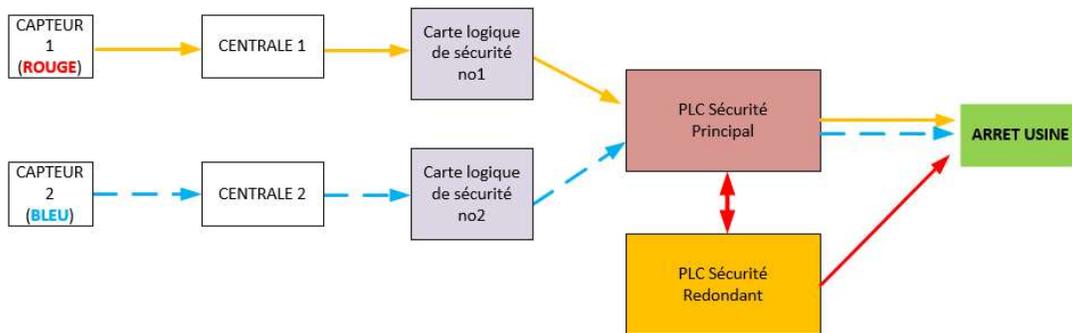
La chaîne de détection pour deux capteurs redondants (par exemple pour le local compresseur) peut être représentée d'une manière simplifiée comme suit :

Cette architecture sera soumise à un critère de fiabilité minimum SIL2. Chaque capteur sera doté d'une autosurveillance ou sera configuré avec une « logique positive » (choix final en fonction de la solution retenue lors des études de détail). Chaque centrale d'acquisition surveille ses capteurs. De la même manière le Système de Sécurité surveille les centrales d'acquisition.

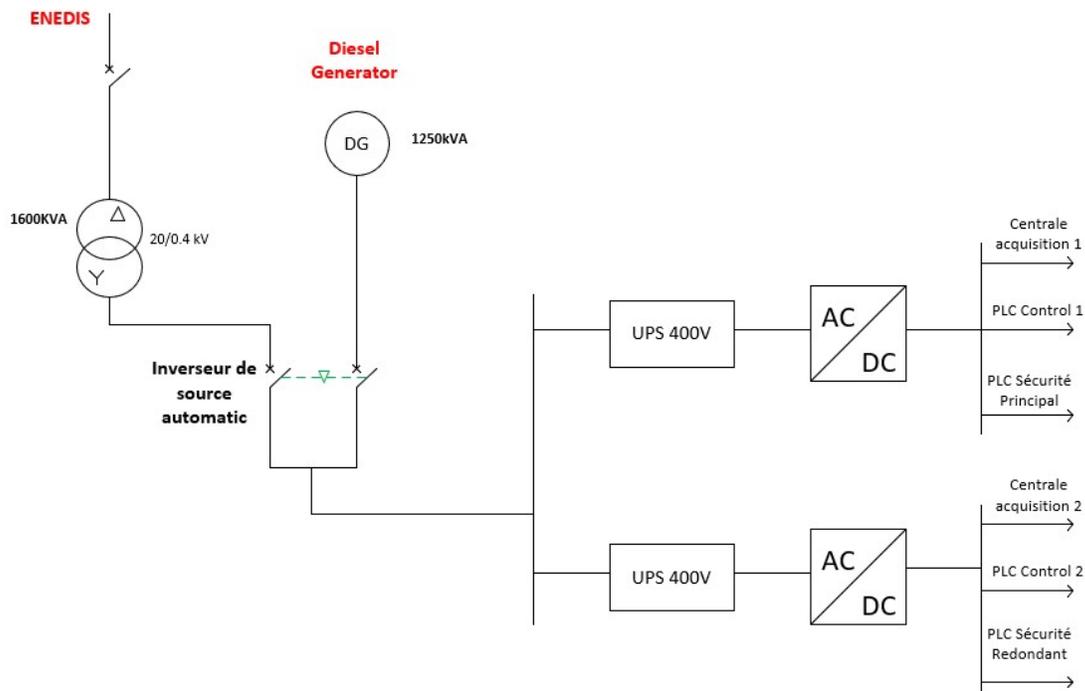
Un schéma de principe est donné ci-dessous :

Une séparation physique de l'alimentation électrique sera aussi implémentée entre les deux centrales d'acquisition et aussi entre les automates de sécurité. De cette manière un éventuel défaut sur le réseau électrique n'entraînera pas la perte totale de l'alimentation électrique pour le système de détection H2.

Pour assurer le bon comportement du réseau électrique, des modules UPS (Uninterruptible Power Supply) dotés d'une batterie seront intégrés sur le réseau 400V. Leur rôle principal sera d'éviter les éventuelles surtensions ou sous-tensions qui peuvent apparaître en fonctionnement et qui peuvent perturber le comportement de la chaîne de sécurité (des déclenchements intempestifs en opération).

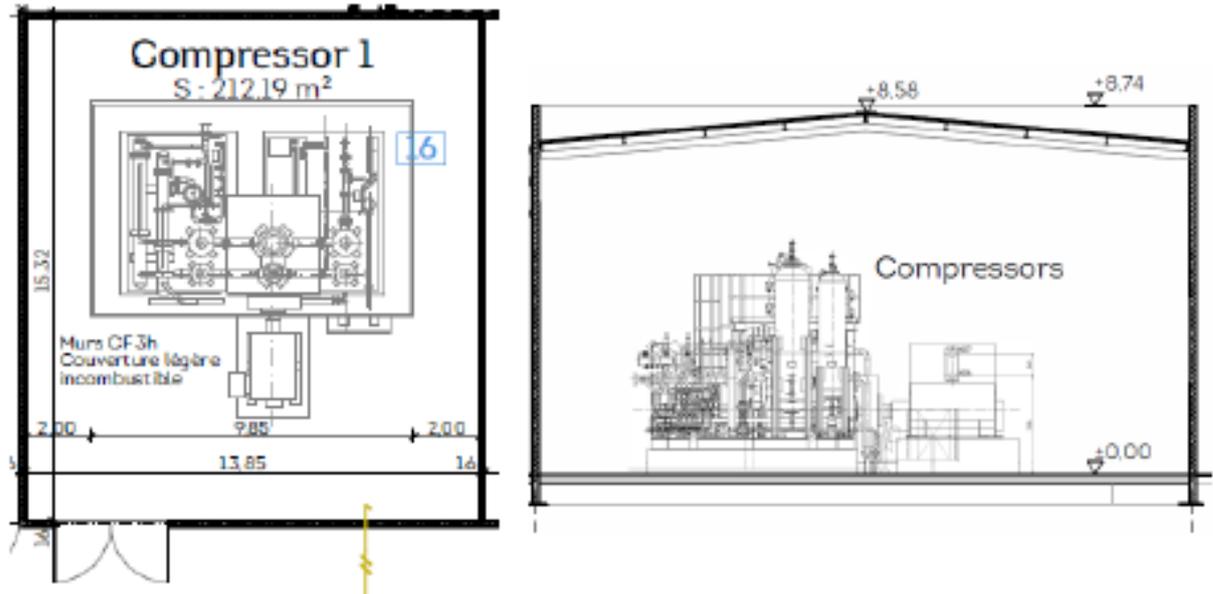
Figure 1 : Local compresseur

La bâtiment compresseur mesure 36,33 m de longueur, de 15,64 m de largeur et de 8,58 m de hauteur. Il est compartimenté en différents locaux dont un (le local compresseur) a fait l'objet de l'étude Ineris - 181601 - 659686 - v2.0. Les dimensions de ce local sont de 15,32 m de longueur, 13,85 m de largeur et 8,58 m de hauteur (Figure 1).

Les parois du bâtiment et du local compresseur sont des voiles en béton banché dont la surpression de résistance mécanique à l'explosion est estimée par H2V INDUSTRY à 150 mbar. Les portes du local sont des portes anti-blast dont la surpression de résistance mécanique à l'explosion est estimée par H2V INDUSTRY à 150 mbar.

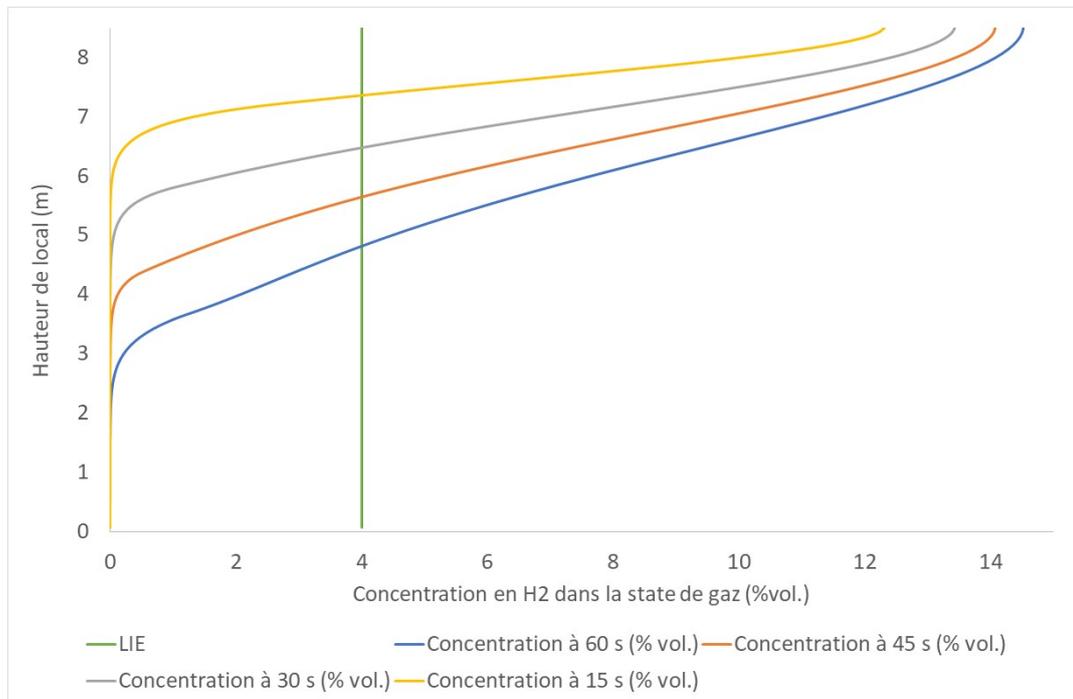
Figure 2 : Evolution de la concentration en hydrogène dans la nappe de gaz au cours du temps dans le local compresseur

Le logiciel EXORIS représente cette physique. La Figure 2 présente l'évolution de la concentration en hydrogène dans la nappe de gaz qui s'accumule sous le plafond du local au cours du temps. On constate un enrichissement progressif de la nappe d'hydrogène. En même temps, l'hydrogène diffuse vers le bas augmentant le volume inflammable. Au bout de 60 s, l'épaisseur de la nappe de gaz est de l'ordre de 3,5 m. La concentration maximale dans la nappe de gaz est de 14,5 % d'hydrogène dans l'air.

Il est considéré dans la suite de l'étude relative au local compresseur que la nappe de gaz accumulée sous le plafond est une nappe homogène d'une épaisseur de 3,5 m et de concentration maximale de 14,5 % d'hydrogène dans l'air.

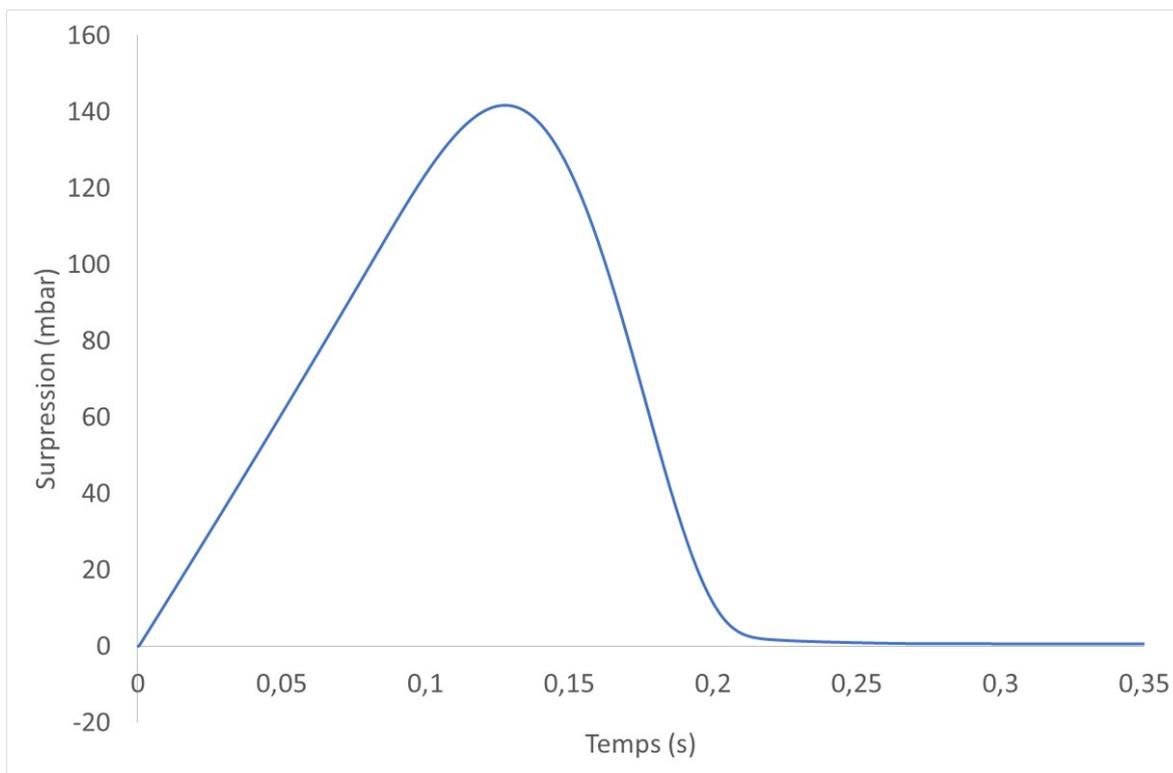
Figure 3 : Surpression dans le local au cours du temps dans le local compresseur

La surpression maximale dans le local est limitée par la pression d'ouverture de la toiture à une surpression de l'ordre 140 mbar. Ainsi, cette surpression d'explosion est inférieure à la surpression de résistance mécanique des parois et des portes du local.

Le remplissage partiel du local n'entraîne pas d'éjection d'hydrogène à l'extérieur du local lors de l'ouverture de la toiture soufflable. Il n'y a pas d'explosion secondaire.

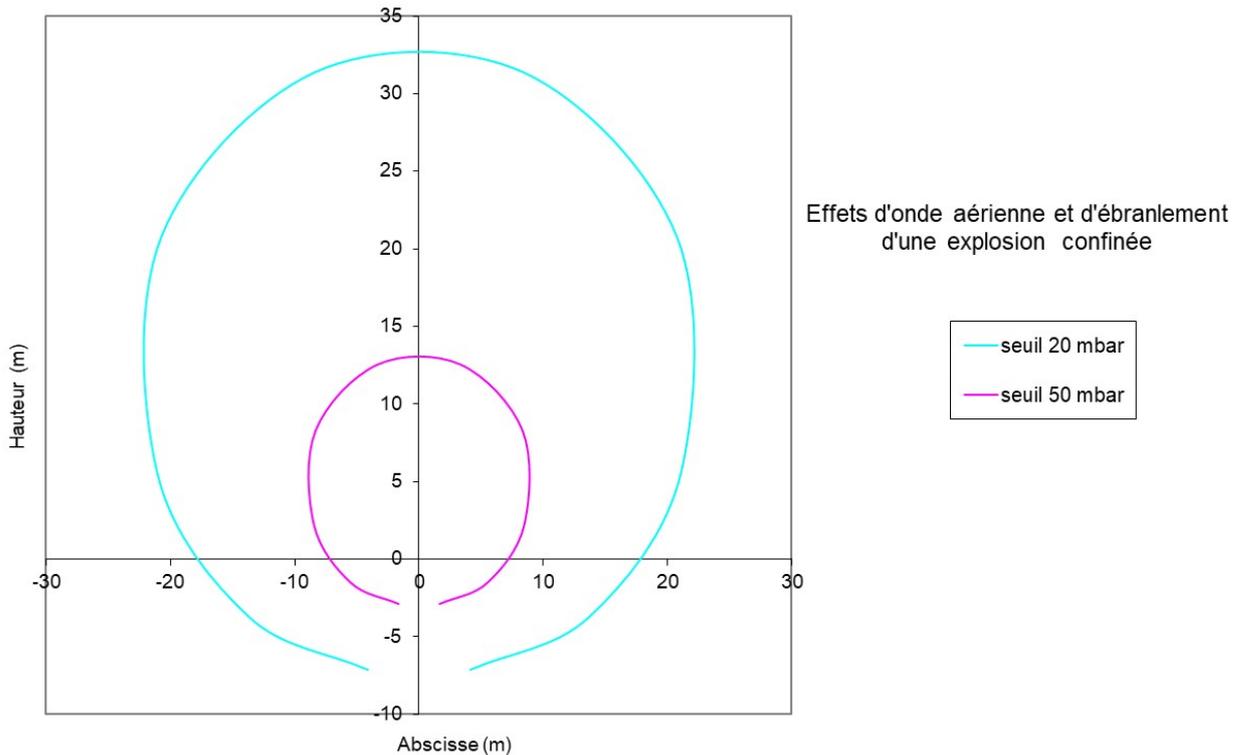
Figure 4 : Distances d'effets de surpression calculées à l'extérieur du local

La surpression de 140 mbar qui règne dans le local se décharge dans l'environnement. La Figure 4 présente les distances d'effets de surpression calculées à l'extérieur du bâtiment au moyen du logiciel SECONDE de l'Ineris. La hauteur 0 représente la hauteur de la toiture, c'est-à-dire 8,58 m. La décharge de l'explosion a lieu préférentiellement vers le haut. Les effets de surpression n'atteignent pas le sol.

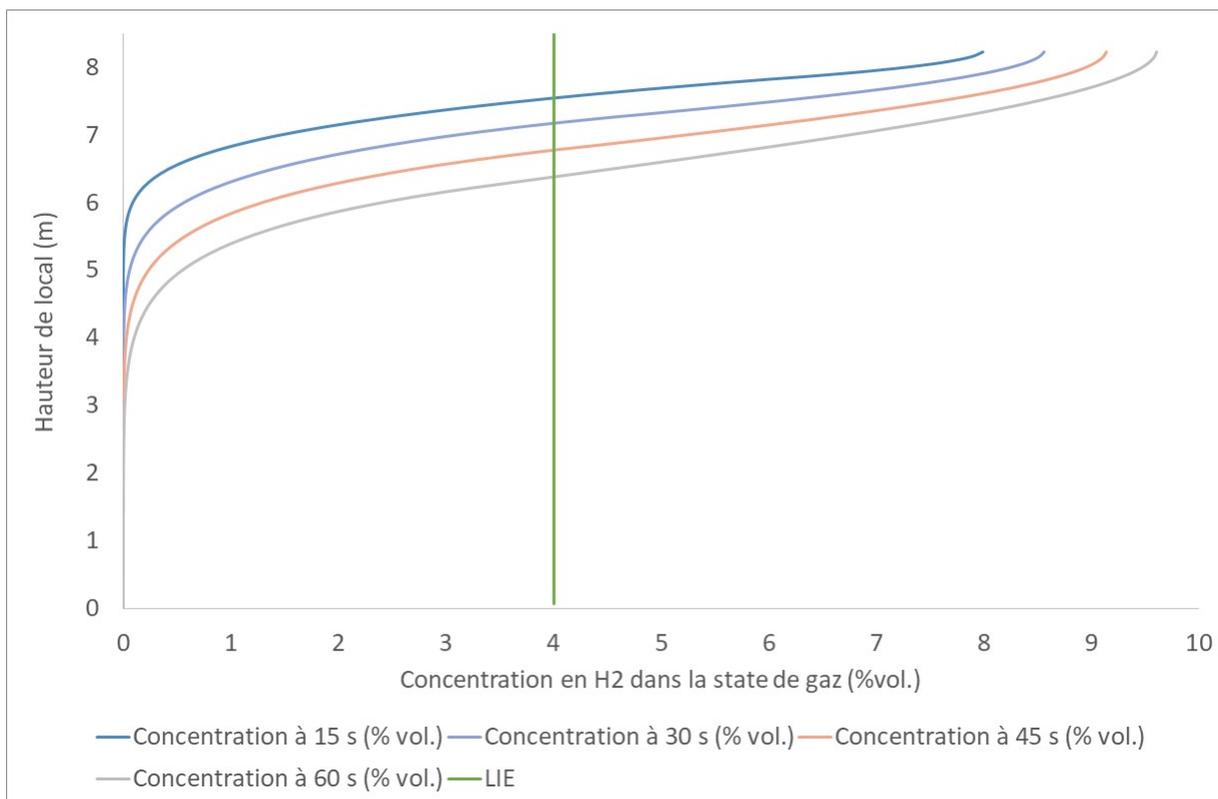
Figure 5 : Evolution de la concentration en hydrogène dans la nappe de gaz au cours du temps dans le bâtiment compresseur

La phénoménologie de la dispersion d'hydrogène est identique à celle présente dans le local compresseur. Le logiciel EXORIS a également été utilisé pour ce calcul. La Figure 5 présente l'évolution de la concentration en hydrogène dans la nappe de gaz qui s'accumule sous le plafond du bâtiment compresseur au cours du temps. Au bout de 60 s, l'épaisseur de la nappe de gaz est de l'ordre de 2 m. La concentration maximale dans la nappe de gaz est de 10 % d'hydrogène dans l'air.

Il est considéré dans la suite de l'étude relative au bâtiment compresseur que la nappe de gaz sous le plafond est une nappe homogène d'une épaisseur de 2 m et d'une concentration maximale de 10 % d'hydrogène dans l'air.

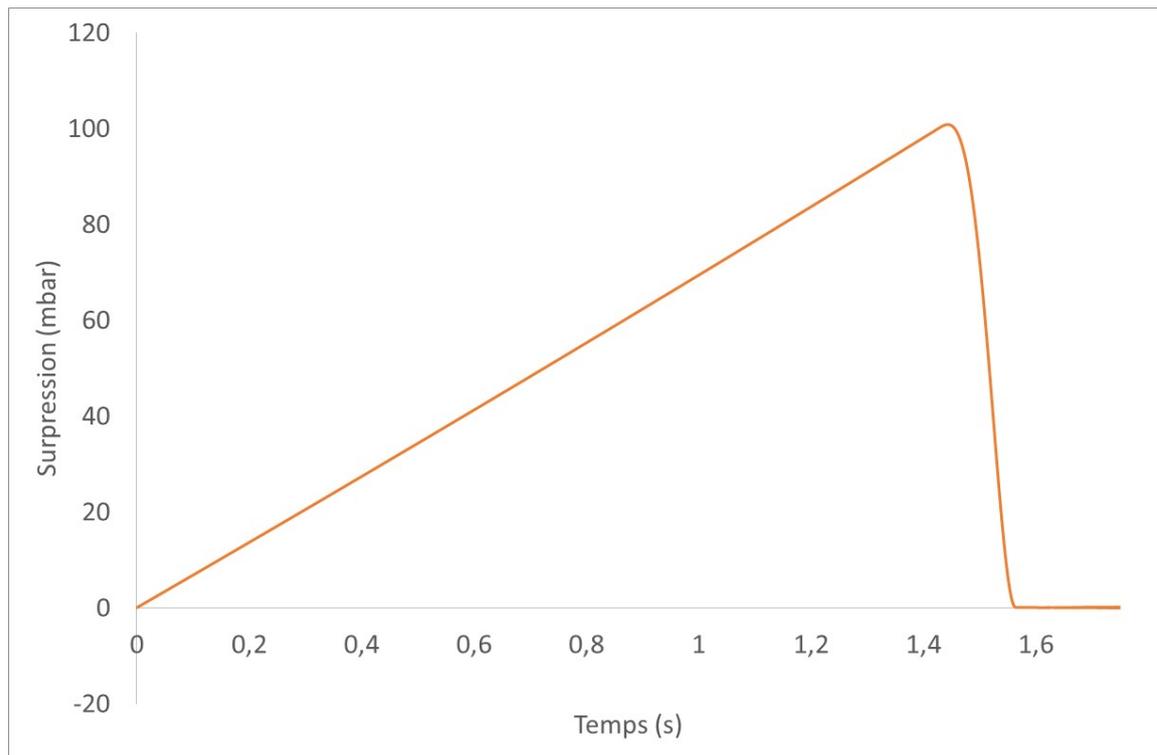
Figure 6 : Surpression dans le local au cours du temps dans le bâtiment compresseur

La Figure 6 présente la surpression dans le local au cours du temps.

On s'aperçoit que la surpression maximale dans le local est limitée par la pression d'ouverture de la toiture, c'est-à-dire à 100 mbar. Ainsi, cette surpression d'explosion est inférieure à la surpression de résistance mécanique des parois et des portes du local.

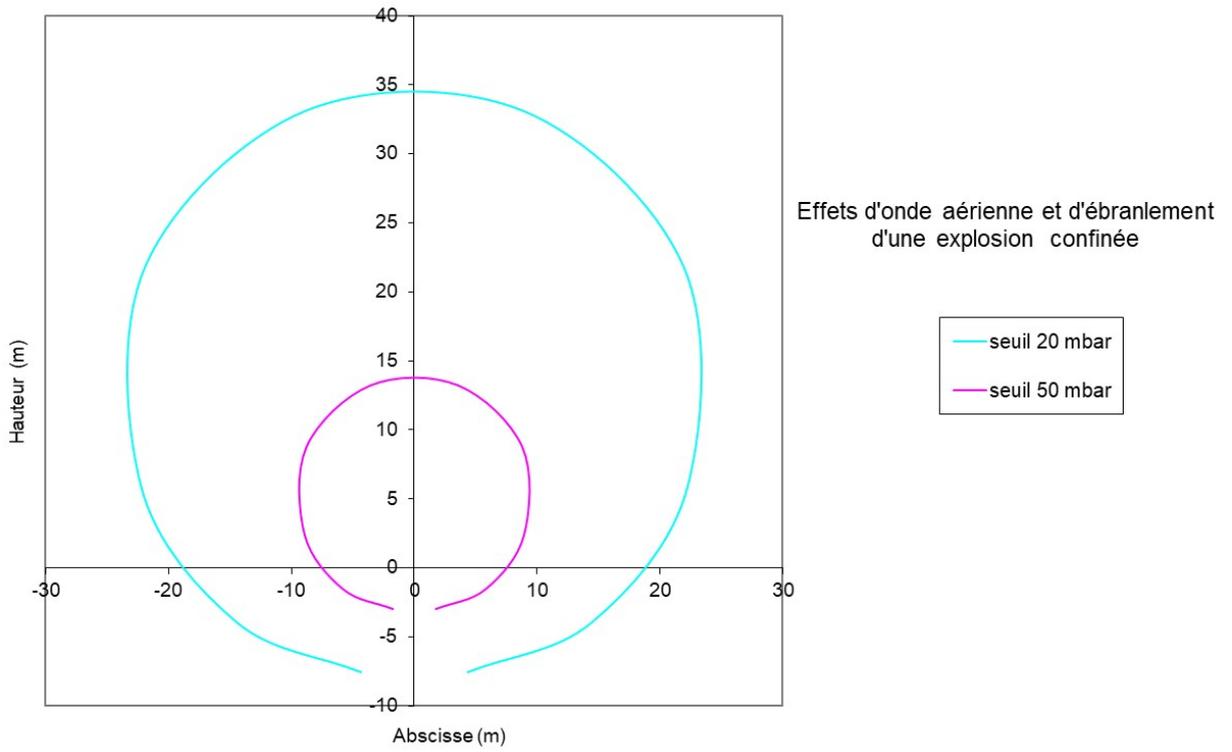
Figure 7 : Distances d'effets de surpression calculées à l'extérieur du bâtiment

La surpression de 100 mbar qui règne dans le bâtiment se décharge dans l'environnement. La Figure 7 présente les distances d'effets de surpression calculées à l'extérieur du bâtiment au moyen du logiciel SECONDE de l'Ineris. La hauteur 0 représente la hauteur de la toiture, c'est-à-dire 8,58 m. La décharge de l'explosion a lieu préférentiellement vers le haut. Les effets de surpression n'atteignent pas le sol.

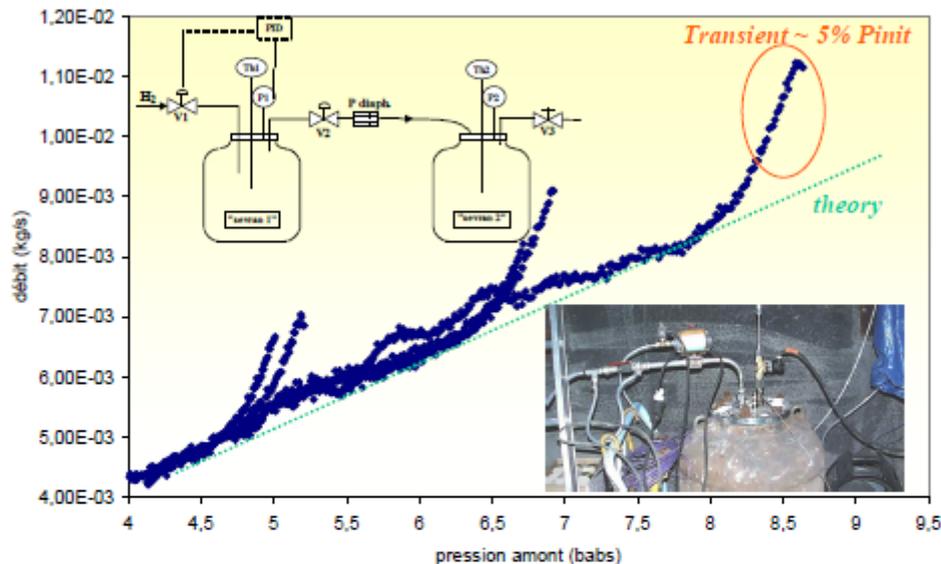
Figure 1 : mesure du débit d'hydrogène à travers un orifice de 5 mm lors de plusieurs essais successifs – le débit est déduit de la pente de la courbe de pressurisation du réservoir receveur

où P_{res} est la pression en amont de l'orifice de section S , P_a la pression externe, C_d le coefficient de contraction (coefficient de décharge), γ le rapport des chaleurs spécifiques et Q le débit massique à travers S . Pour établir cette expression, on suppose que le gaz est parfait et idéal. On a vérifié à de nombreuses reprises que cette expression peut être très précise comme le montre par exemple la figure 1 établie pour une fuite d'hydrogène sous quelques bar d'un réservoir sous pression vers un autre (à la pression atmosphérique) à travers un orifice calibré. Si on ignore la phase transitoire de mise sous pression de la tuyauterie entre les réservoirs on constate que le régime établi est prédit avec précision.

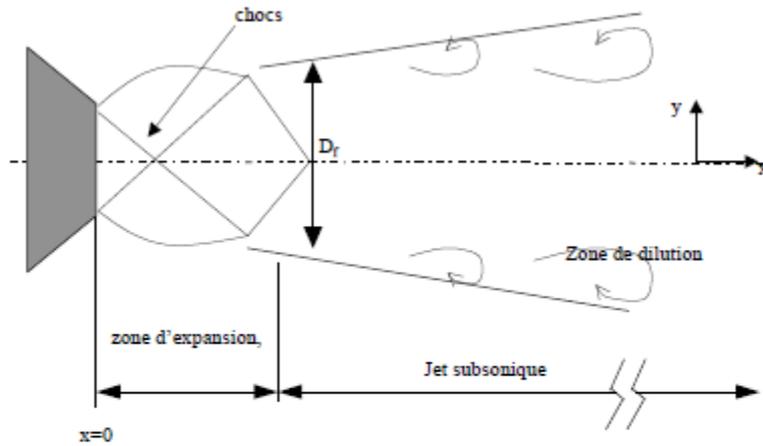
Figure 2 : Représentation simplifiée d'un jet supersonique

A la brèche, la pression peut être très significativement plus grande que P_a et l'écoulement doit subir une expansion permettant de faire baisser la pression du jet jusqu'à la pression atmosphérique. De plus le mélange avec l'air ne peut se faire que si les vitesses locales sont plus petites que les célérités du son dans les deux milieux. Il en résulte que le mélange entre les deux fluides, n'est possible qu'à partir du point x_m du jet où la pression est égale à la pression atmosphérique, et la vitesse égale à la célérité locale du son (fonction de la température et de la nature du gaz). On suppose donc le gaz subir d'abord une détente brutale, sans mélange avec l'atmosphère (« zone d'expansion »), jusqu'à la pression atmosphérique qui « ramène » le gaz à un état sonique à l'abscisse x_m où le diamètre du flux de gaz atteint D_{exp} . Dans la zone d'expansion, l'écoulement subit des chocs successifs (figure 2). Au-delà, une structure de jet (cf section 3) peut apparaître dont les propriétés sont fonction des conditions en x_m .

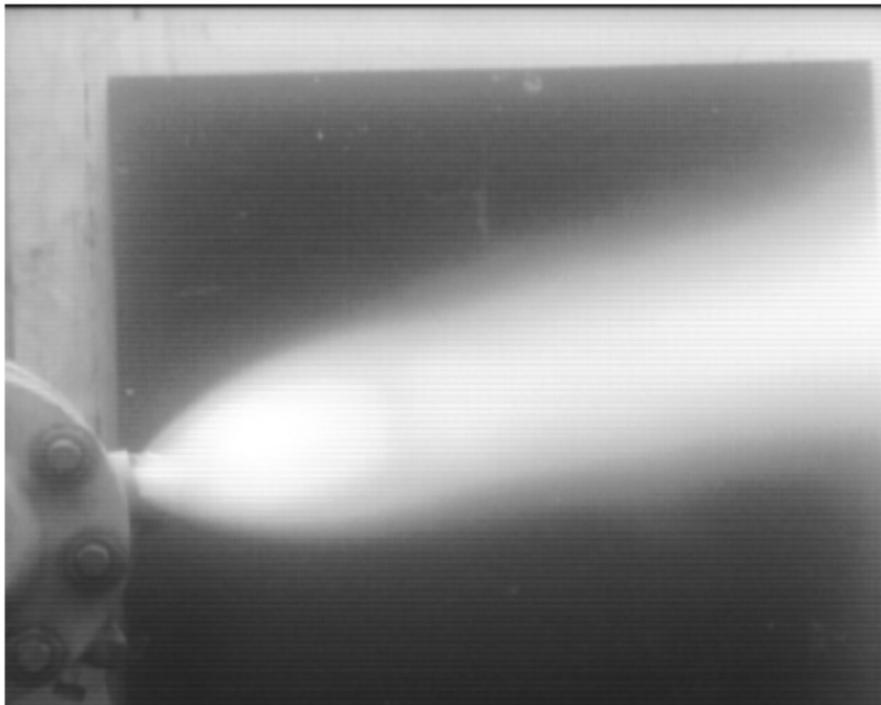
Figure 3 : observation expérimentale d'un cône de détente (50%He-50%N2 sous 200 bar à travers un orifice de 18 mm)

L'INERIS a procédé à des expérimentations de jets libres de mélange Helium-Azote à des pressions comprises 200 à 500 bar pour un diamètre de 18 mm. Un système de visualisation a été mis en place pour observer la formation du jet près de la buse (figure 3). On constate notamment une expansion latérale avec un angle d'ouverture de l'ordre de 30°. Immédiatement en aval, suit d'une zone où le diamètre du jet commence à grandir mais avec un angle plus modeste, de l'ordre de 10 à 15 °, conforme avec les données de la littérature.

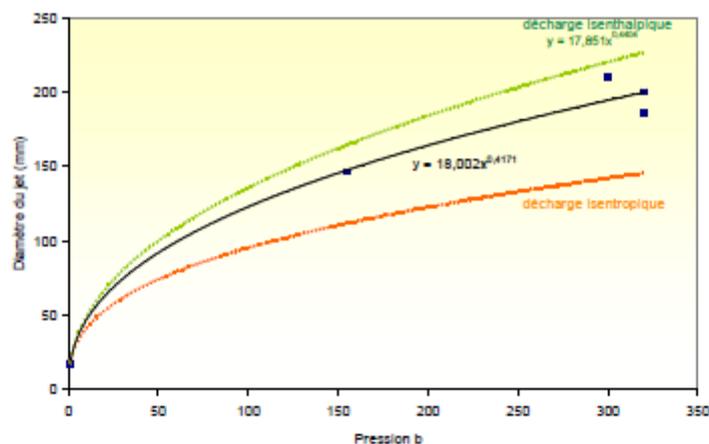
Figure 4 : évolution du diamètre du jet (mélange Hélium-Azote , immédiatement en aval de la zone d'expansion en fonction de la surpression de fuite
(points : expériences – courbe : prédiction)

L'évolution de D_m en fonction des conditions d'essai est présentée sur la Figure 4. Le diamètre caractéristique varie significativement en fonction de la surpression de fuite. Les résultats expérimentaux semblent plus proches du modèle isenthalpique.

Le modèle isentropique conduirait cependant à des valeurs de température de fluide près de l'orifice de l'ordre de -150°C pour une détente de 300 à 1 bar (même en tenant compte du réchauffement induit par l'arrêt brutal du fluide sur le capteur de température) alors qu'a été mesurée systématiquement une température voisine de l'ambiante (ce que prédit effectivement le modèle isenthalpique). Cependant un autre élément d'appréciation concerne la vitesse et la concentration dans le jet. L'utilisation des corrélations des jets libres, en tenant compte de la densité du gaz et du diamètre du jet en aval de la zone d'expansion après détente isentropique, fournit une valeur de la vitesse de l'écoulement sur l'axe du jet à 5 m de l'orifice et une concentration volumique à 10 m pour un jet sous 300 bar significativement différentes de celles effectivement estimées par la mesure alors que l'accord avec le modèle d'expansion isenthalpique est bien meilleur (cf section 3).

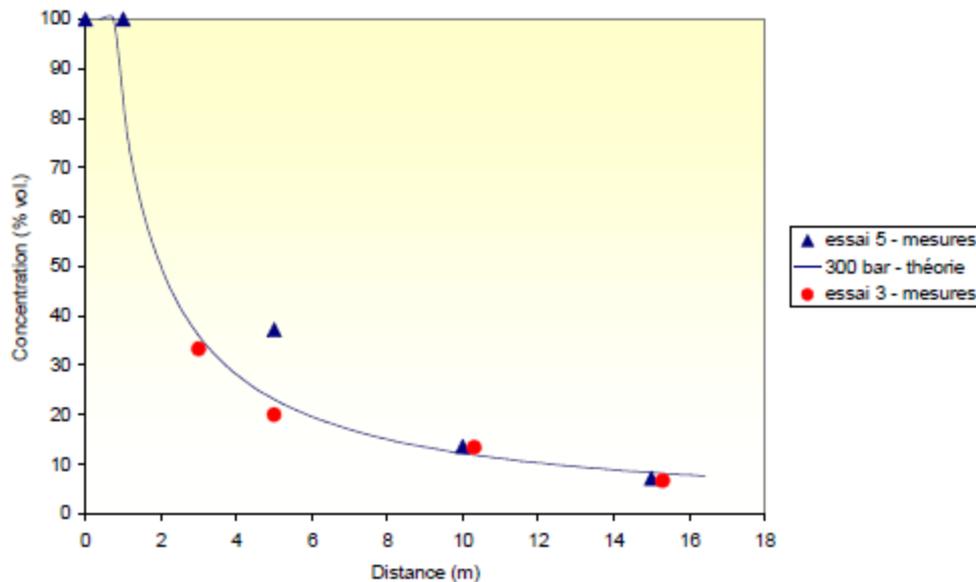
Figure 5 : concentrations mesurées et calculées en gaz sur l'axe

On obtient ainsi des lois d'évolution de la concentration sur l'axe (Figure 5) en très bon accord avec l'expérience même dans l'exemple présenté avec un jet fortement sous-détendu et une forte différence de masse molaire entre l'atmosphère et la gaz.

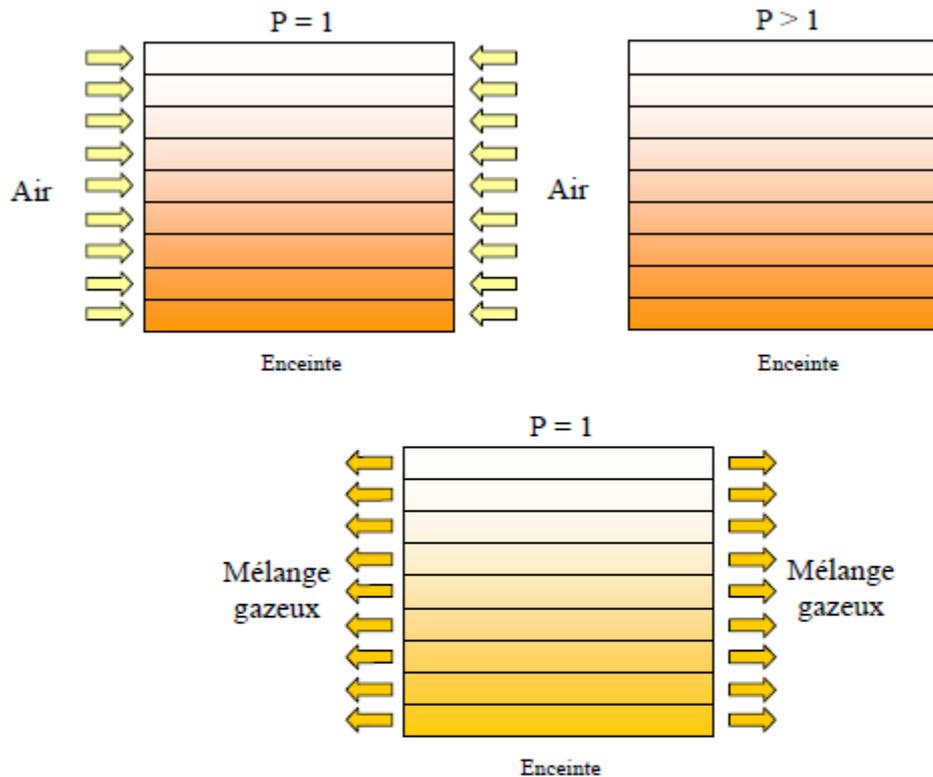
Figure 6 : Schéma de prise en compte du renouvellement d'air dans l'enceinte

Pour introduire l'effet de ce renouvellement d'air (figure 6), on suppose que le supplément d'air se mélange de façon homogène avec le contenu de chaque tranche (ce qui suppose une mise sous pression de l'enceinte) puis une quantité identique de mélange sort du bâtiment (ce qui entraîne un retour à la pression initiale). Il en résulte le remplacement d'une partie du mélange gazeux par de l'air et donc une baisse de la concentration de gaz de chaque tranche.

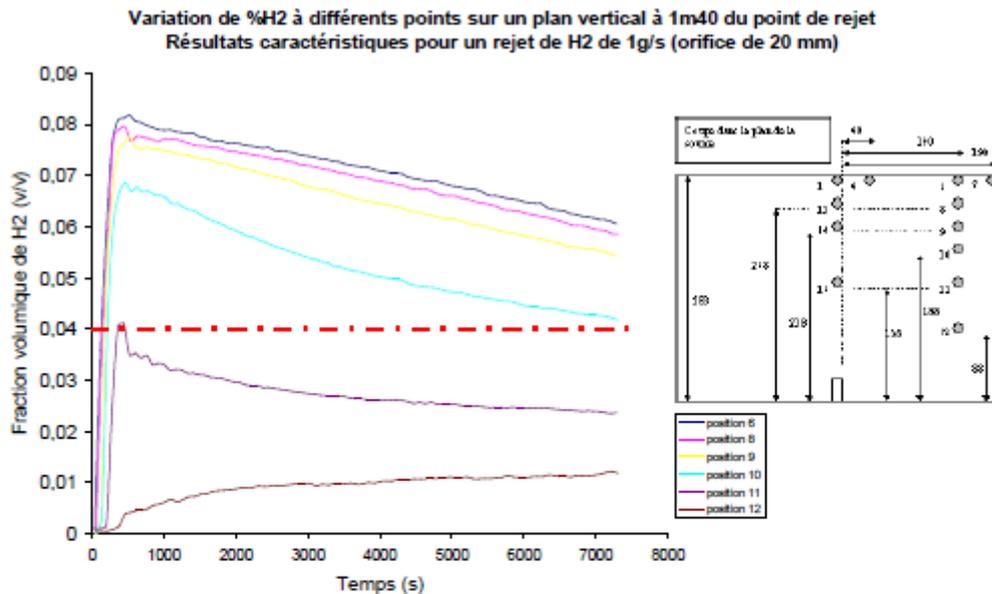
Figure 7 : concentrations mesurées à différents niveaux verticaux pour un rejet de 1 g/s ($D=20 \text{ mm}$)

Ces essais ont montré que le jet prend la forme d'un dard axial très turbulent avec de forts gradients de concentration qui vient alimenter une nappe au plafond relativement calme et homogène ce qui confirme que le jet est « brisé » à l'impact.

A titre d'exemple, la Figure 5 présente des résultats représentatifs d'un jet de 1 g/s pour un diamètre de 20 mm . Elle montre clairement une nappe de 1 m d'épaisseur, où la concentration est de l'ordre de 7% à 8% . Les capteurs (capteur 11) situés en dessous de la nappe affichent des concentrations en dessous de la LIE. Sur la Figure 7 on peut voir la couche homogène d'hydrogène près du plafond. A une altitude donnée (figure 8) pour l'ensemble des essais, il a été constaté que les concentrations sont identique ce qui confirme le caractère monodimensionnel du processus.

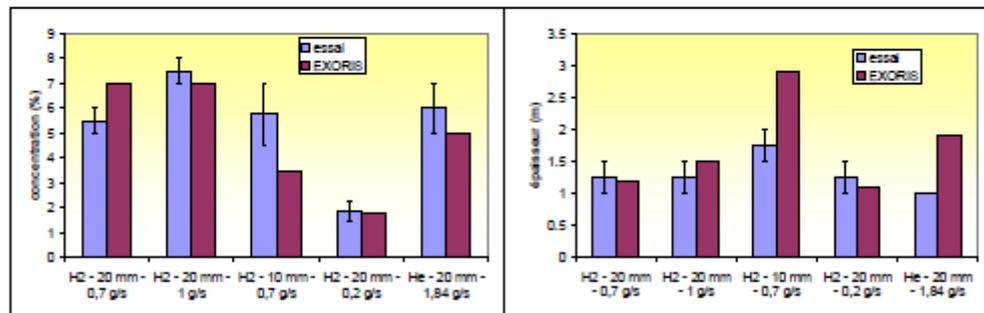
Figure 9 : Comparaison des richesses et épaisseurs de nappe mesurées et calculées avec EXORIS

La Figure 9 présente les épaisseurs de nappe et leur richesse, en hydrogène ou hélium, mesurées et calculées avec EXORIS juste après la fin de l'injection. Compte tenu notamment des incertitudes expérimentales, on constate un accord satisfaisant entre les prédictions d'EXORIS et les mesures.

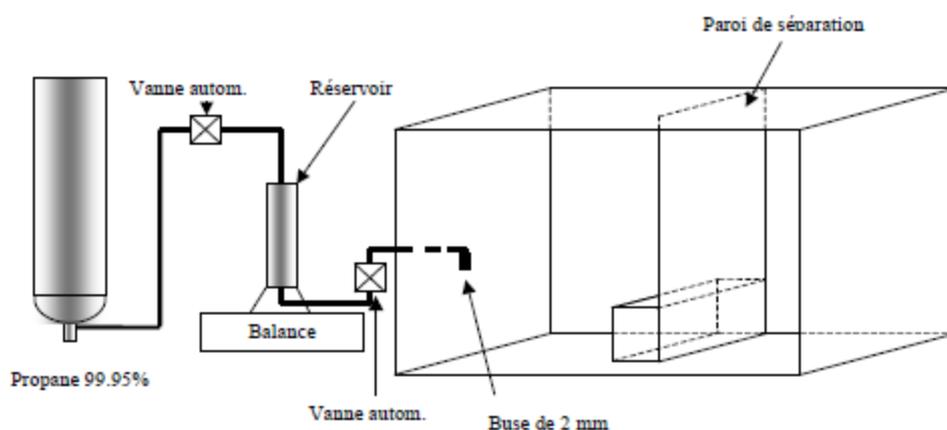
Figure 10 : Schéma de la chambre d'essai de dispersion de propane

Des expérimentations ont été réalisées avec rejets de propane (plus dense que l'air) dans une chambre de $0,9 \text{ m}^3$ ($1,2 \times 1,1 \times 0,8$ m respectivement longueur, largeur et hauteur). La chambre est compartimentée de façon à permettre un écoulement des gaz d'une partie à l'autre (Figure 10). La largeur du passage d'un compartiment à l'autre est de 24 cm. La fuite est située à 28 cm du sol sur un axe vertical et s'effectue à travers d'un orifice de 0,5 mm. La masse de propane rejetée est comprise entre 20 et 50 g. Les concentrations de gaz

sont déduites de la mesure du taux d'oxygène en différents points au moyen d'analyseurs à effet paramagnétique.

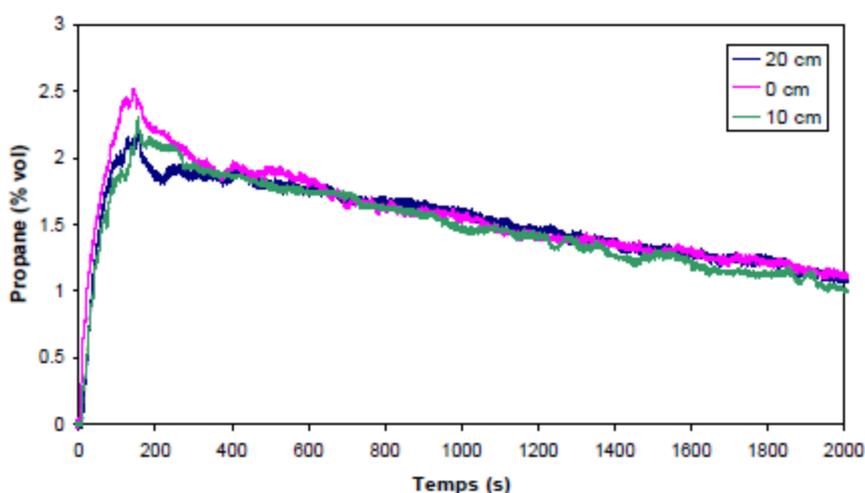
Figure 3 : évolution de la concentration de propane au cours du temps (prélèvement : 0, 10, 20 cm ; masse : 30 g)

Trois points de prélèvement ont été placés entre le sol et le point de rejet (respectivement à 0, 10 et 20 cm du sol), c'est à dire dans la nappe (figure 11). Le temps de rejet est de 150 s. Pendant le rejet, on constate que les concentrations en propane évoluent de manière identique avec un enrichissement progressif de la nappe pour atteindre une concentration moyenne autour de 2,2 %. La nappe est donc homogène et semble, dès les premiers instants, occuper l'ensemble de l'espace compris entre le sol et la buse de rejet comme le suggère le modèle.

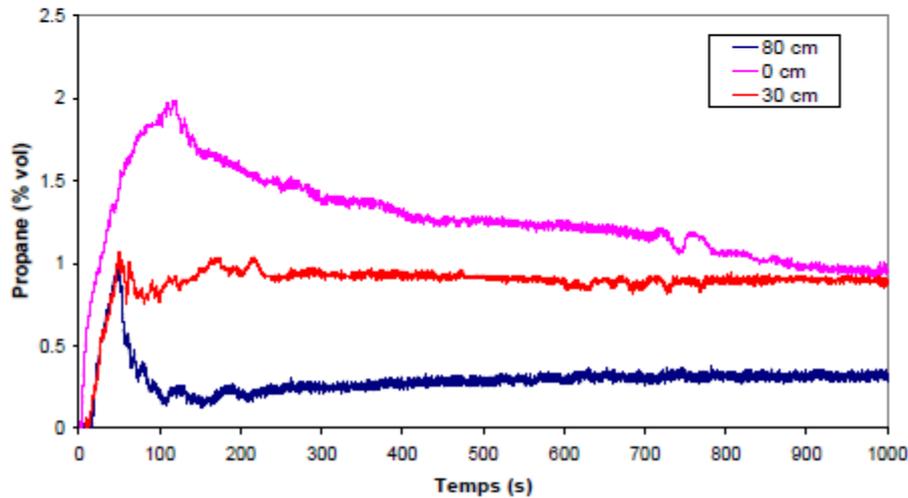
Figure 12 : évolution de la concentration de propane au cours du temps (prélèvement : 0, 30, 80 cm ; masse : 20 g)

Après la fin de la fuite, la concentration de la nappe décroît sous l'effet de la diffusion des vers le haut et du renouvellement naturel d'air. La figure 12 représente l'évolution au cours du temps des concentrations au dessus de la nappe à 30 cm et à 80 cm au dessus du sol (rejet de 20 g de propane). On constate, dès les premiers instants, une forte stratification de l'atmosphère. A la fin du rejet (~140 s), on observe une différence de 1,8 % entre le bas et le haut de la chambre. Par la suite, les concentrations évoluent dans le temps par diffusion pour aboutir à l'homogénéisation complète de la chambre.

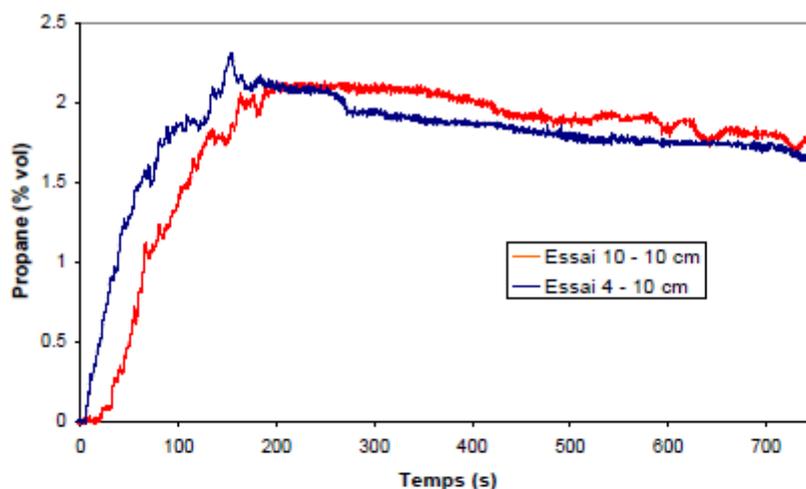
Figure 13 : répartition de concentration en propane dans le 1^{er} et le 2nd compartiment prélevé à la même hauteur (10 cm, masse 30 g).

Pour évaluer la transmission de la nappe d'un compartiment à un autre pendant le rejet des essais spécifiques ont été réalisés (rejet de 30 g de propane) en mesurant la concentration de gaz à 10 cm du sol dans les deux compartiments (figure 13). On constate que les évolutions de la concentration sont très voisine avec toutefois un décalage dans le temps (la concentration dans le deuxième compartiment augmente 18 s après celle dans le premier où est opérée l'injection). Dès la fin du rejet, les concentrations semblent identiques. A l'échelle des temps de diffusion (typiquement de l'ordre de l'heure), ce décalage que l'on peut interpréter comme le temps d'écoulement de la nappe d'un compartiment à l'autre, semble négligeable. On peut donc considérer que la nappe occupe l'ensemble de la surface de l'enceinte dès les premiers instants. Ce résultat confirme également le modèle.

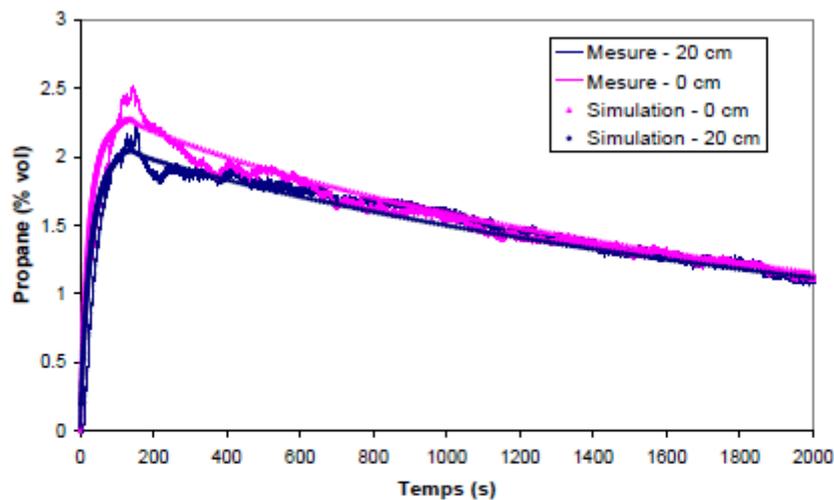
Sur la figure 14 sont présentées des évolutions de la concentrations de propane au sol et à 20 cm au dessus pour un rejet de 30 g de propane. Le taux de renouvellement d'air est estimé à 0,7 volume/heure. On constate un très bon accord entre les prédictions d'EXORIS et les mesures tant pour l'étape de formation de la nappe que pour sa dispersion.

Figure 14 : comparaison entre les mesures et les résultats des simulations d'EXORIS pour un rejet de 30 g de propane dans la chambre d'essai par un orifice de 0.5 mm (points de prélèvement : 0 et 20 cm)

Sur la figure 14 sont présentées des évolutions de la concentrations de propane au sol et à 20 cm au dessus pour un rejet de 30 g de propane. Le taux de renouvellement d'air est estimé à 0,7 volume/heure. On constate un très bon accord entre les prédictions d'EXORIS et les mesures tant pour l'étape de formation de la nappe que pour sa dispersion.

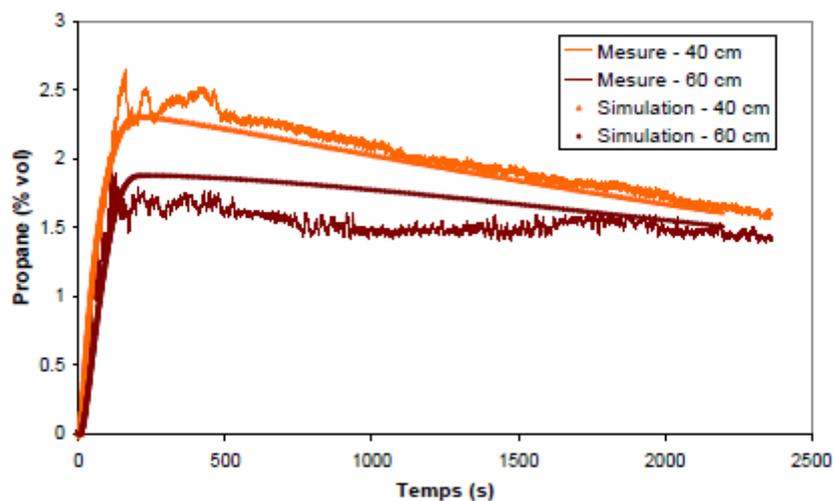
Pour une quantité de propane plus importante (50 g) et des points de prélèvement différents (à 40 et 60 cm du sol), le taux de renouvellement est estimé à 0,6 volume/heure. On constate aussi (figure 15) un bon accord entre les prédictions d'EXORIS et les mesures effectuées hors de la nappe de gaz.

Figure 15 : comparaison entre les mesures et les résultats des simulations d'EXORIS pour un rejet de 50 g de propane dans la chambre d'essai par un orifice de 0.5 mm (points de prélèvement : 40 et 60 cm)

Pour une quantité de propane plus importante (50 g) et des points de prélèvement différents (à 40 et 60 cm du sol), le taux de renouvellement est estimé à 0,6 volume/heure. On constate aussi (figure 15) un bon accord entre les prédictions d'EXORIS et les mesures effectuées hors de la nappe de gaz.
