DOSSIER DE DEMANDE D'AUTORISATION ENVIRONNEMENTALE D'UNE USINE DE PRODUCTION D'HYDROGENE PAR ELECTROLYSE DE L'EAU

- ETUDE DE DANGERS -

H2VNormandy
SAINT-JEAN-DE-FOLLEVILLE (76)

Numéro d'affaire : KAR18.05		
Agence : Ouest		
Date	Version	Objet de la version
18 mai 2020	1	Dépôt pour instruction
16 décembre 2020	2	Intégration des réponses aux demandes de compléments de la DREAL formulées les 31 juillet et 29 octobre 2020

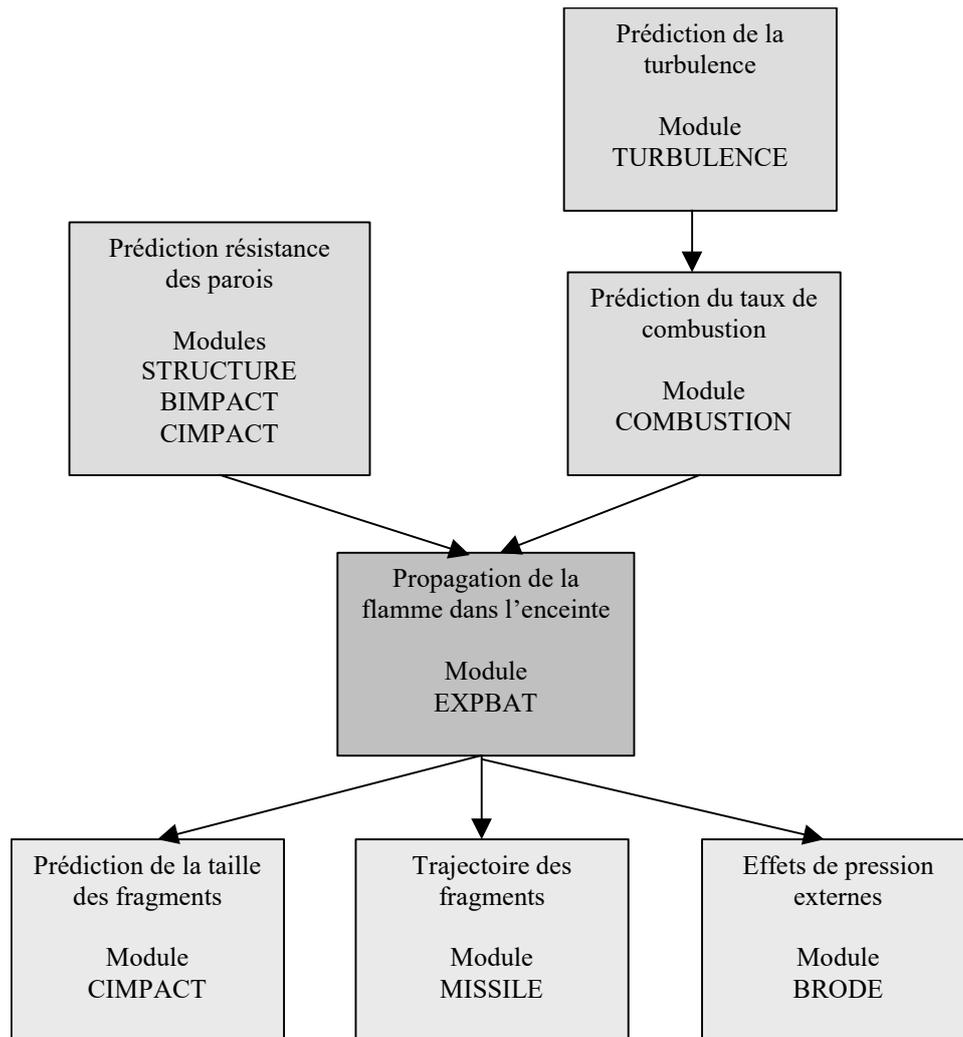
L'organigramme qui suit présente schématiquement l'enchaînement de ces modules.

Les modules EXPBAT, MISSILE et CIMPACT sont des exécutables en langage compilé. Les autres modules se présentent sous la forme de feuilles de calcul EXCEL. Le tout fonctionne dans un environnement Windows.

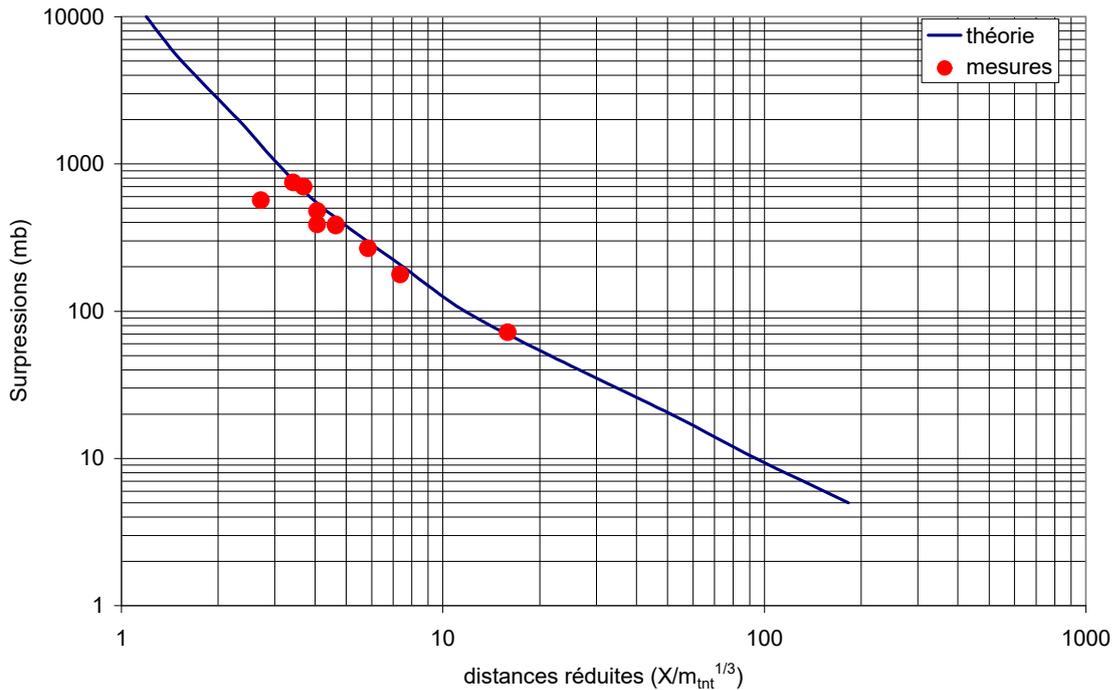
Une explosion qui se déroule sur le sol ou dans le sol est une libération suffisamment rapide d'énergie pour que localement la pression augmente au-delà de la pression atmosphérique. Sous l'effet du différentiel de pression, un écoulement sur produit et se propage de proche en proche au moins à la vitesse du son. Cet écoulement est une onde de pression dont l'amplitude en un point donné de l'espace est fonction du différentiel initial de pression et du volume de l'explosion c'est-à-dire de l'énergie de pression initialement disponible (pression x volume). Comme les effets mécaniques associés à la propagation d'une onde aérienne sont le plus souvent exprimés en termes de niveaux de surpression, il est important de pouvoir relier la puissance des explosions à ce paramètre via un facteur d'échelle adapté. Des approches théoriques ont été proposées qui font apparaître le facteur d'échelle de Hopkinson (Baker, 1983) sous la forme du paramètre $x/m_{\text{tnt}}^{1/3}$ où x est la distance à l'explosion et m_{tnt} la masse de TNT dont l'énergie de pression est identique à celle de l'explosion considérée. Une abaque classique est celle donnant l'atténuation des effets de surpression aérienne autour d'un explosif détonant en espace libre (figure 1) sur lequel on constate la pertinence du paramétrage par rapport à des expériences.

Figure 1 Evolution de la surpression en fonction de la distance réduite en kg de TNT

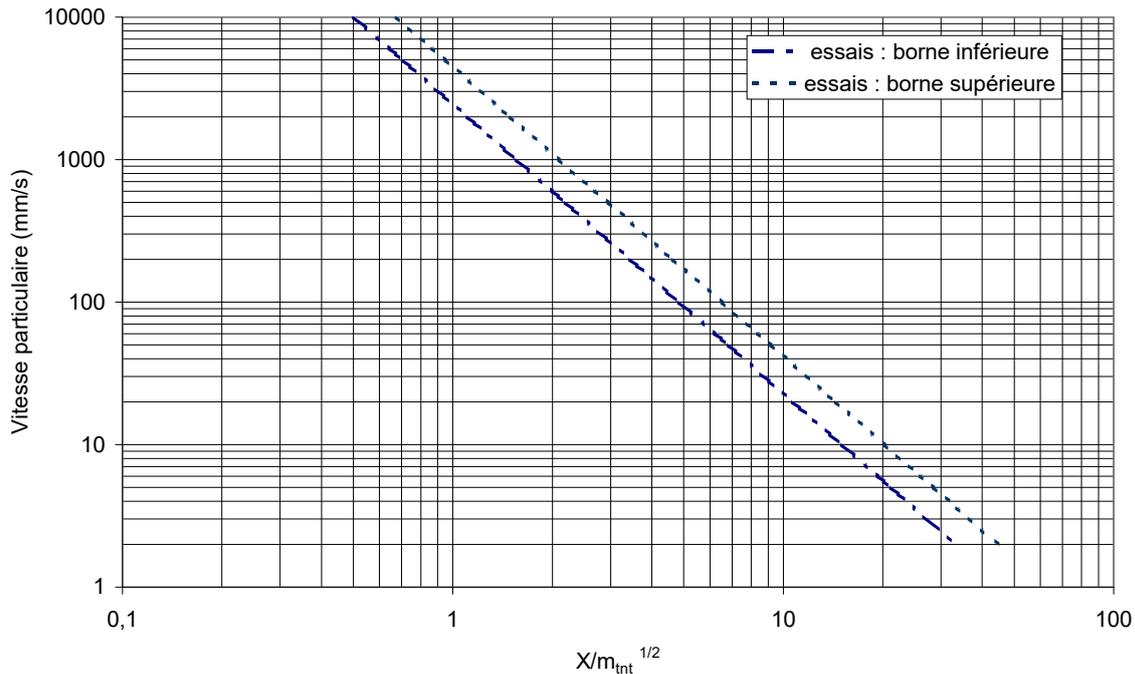
Au contact des terrains l'explosion applique une contrainte et un cisaillement qui peuvent se propager de proche en proche à la vitesse du son dans les terrains un peu comme l'onde de surpression dans l'atmosphère. Ces effets d'ébranlement par le sol n'ont pas apparemment fait l'objet d'une conceptualisation aussi poussée que pour les effets de l'explosion à l'air libre. L'une des raisons provient peut être de la complexité introduite par l'hétérogénéité des terrains naturels. Les mesures (Langefors, 1973) et la théorie (Proust, 2001) suggèrent que les effets s'atténuent comme $[X/m_{\text{tnt}}^{1/2}]^{-\alpha}$ (Davey-Bickford, 1991). Ce type de paramétrage paraît bien adapté (figure 2) sachant que le paramètre d'effet retenu est la vitesse matérielle des secousses que l'on peut toutefois relier à une contrainte. La limite du « ressenti » est de l'ordre de 0,2 mm/s tandis que des fissures très importantes sont produites pour des amplitudes de l'ordre de 100 mm/s.

Figure 2 : Corrélation de la vitesse de vibration et du paramètre d'échelle $m_{TNT}^{1/2} / R$ (corrélations expérimentales de l'INERIS d'après Kizlo, 2001)

où ρ_{sol} et a_{sol} sont respectivement la masse volumique et la vitesse de propagation des ondes dans le sol (typiquement 2000 à 3000 m/s et 2000 à 6000 m/s). Au droit de l'explosion σ ne peut pas être plus grande que la surpression d'explosion ΔP_{exp} . On compare sur la figure 6, les performances de ce modèle, incorporé dans SECONDE et les résultats de la figure 2. On constate un accord raisonnable.

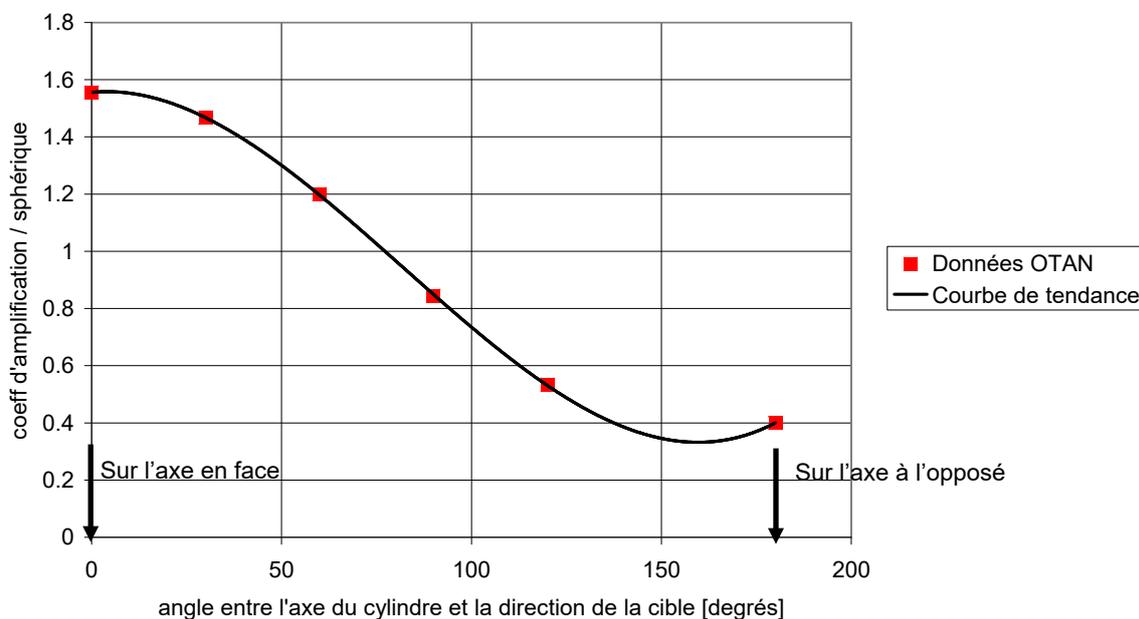
où ΔP est la surpression à la distance x du débouché de la galerie, M_{int} est la charge d'équivalent TNT, ΔP_{exp} la surpression moyenne d'explosion et K une constante qui dépend notamment de l'angle entre la direction d'observation et l'axe de la galerie (figure 3 d'après Heudier, 2004).

Figure 3 Coefficient d'amplification par rapport à une décharge isotrope, lié aux effets directionnels de sortie de cylindre

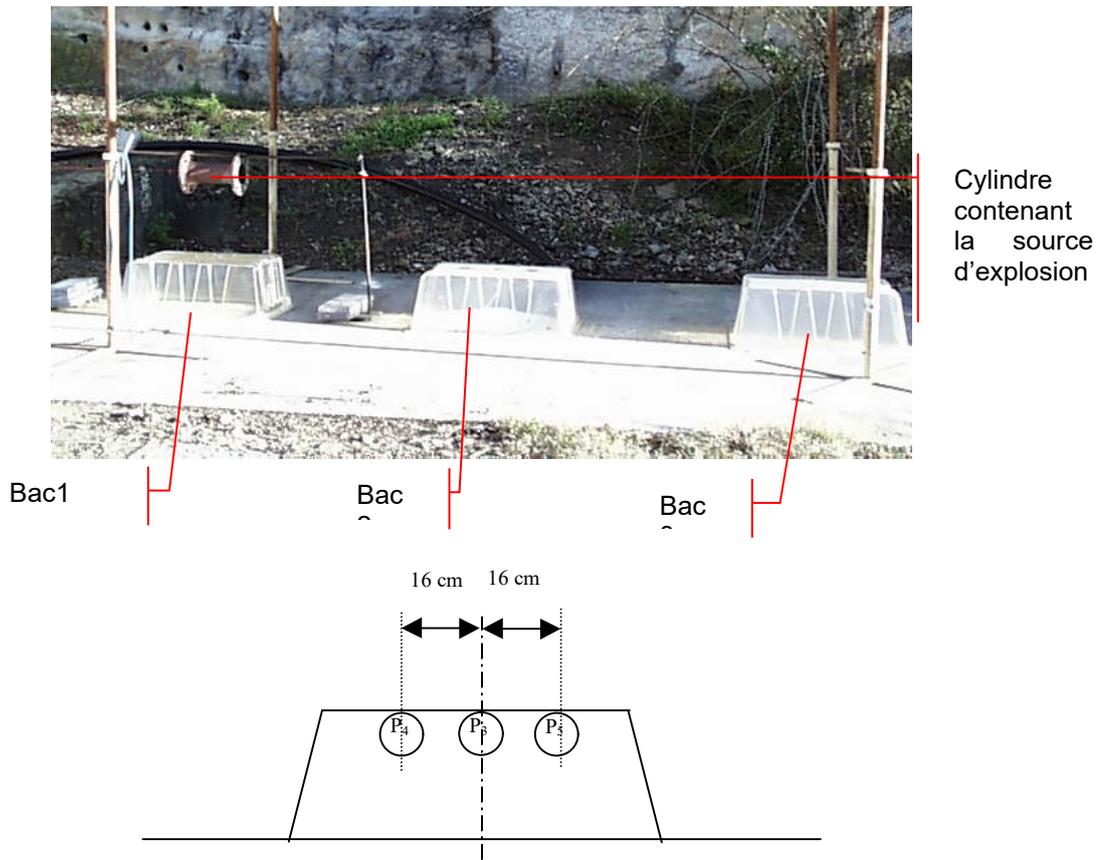
Des expériences ont été réalisées pour tester le modèle proposé au moyen de l'installation de la figure 4. La source d'explosion est disposée dans un cylindre en hauteur dépourvu d'extrémités (diamètre 100 mm, de longueur 300 mm). L'onde de pression qui en résulte se propage vers un ensemble de bases de mesures parallélépipédiques (bacs en matière plastique, larges de 75 cm et hauts de 35 cm) posées sur le sol et distantes de 75 cm environ les unes des autres. Le cylindre est disposé à environ 70 cm à l'aplomb du premier parallélépipède. Les surpressions sont mesurées en plusieurs points sur les faces supérieures des bases ce qui représente un spectre relativement large d'angle d'incidence (de 0 à 90° par rapport à l'axe du cylindre). La source d'explosion est constituée d'un seul détonateur ou de deux détonateurs en série (2300 et 4600 J respectivement).

Figure 4 : Installation expérimentale

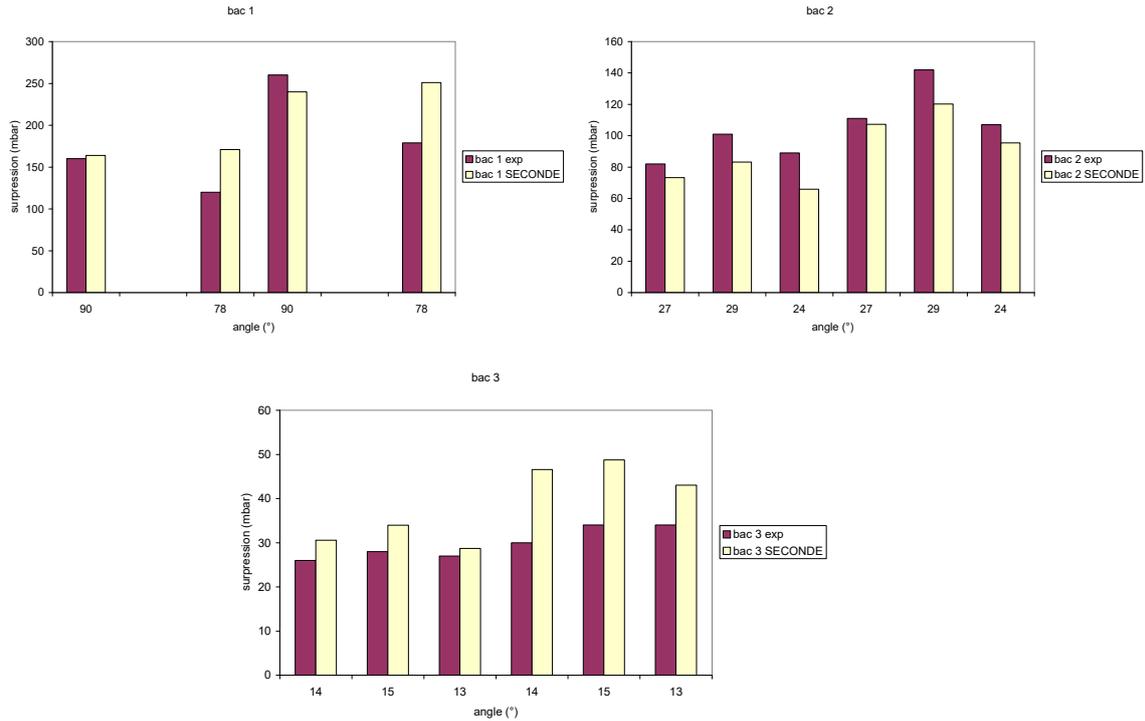
Les résultats et la comparaison avec SECONDE sont présentés sur la figure 5. On constate un bon accord global.

Figure 5 : Comparaison des résultats expérimentaux et des prédictions avec SECONDE (sur chaque graphe la moitié gauche correspond aux essais avec 1 seul détonateur et la moitié droite avec 2 détonateurs)

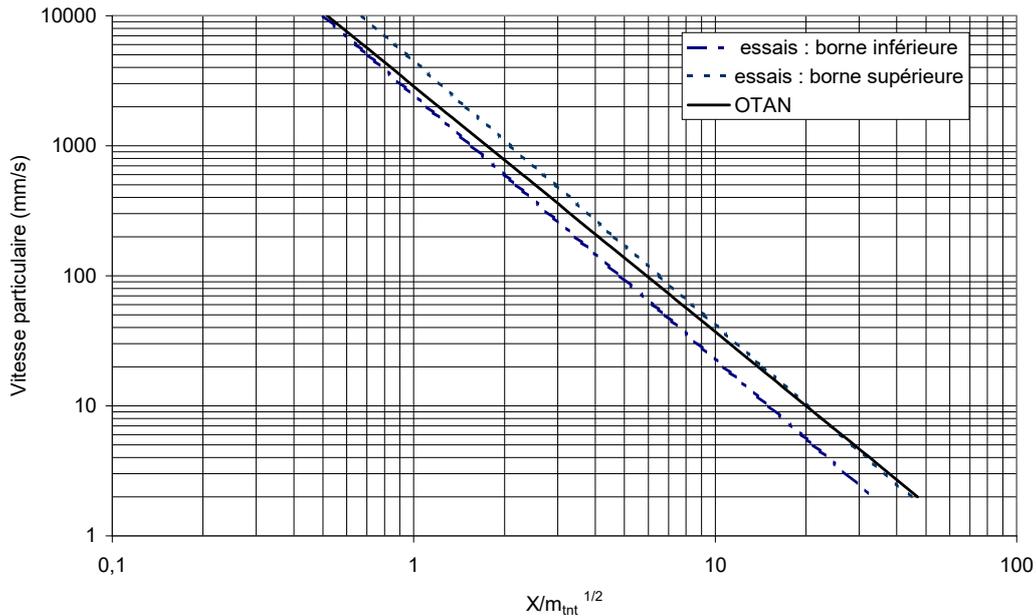
Figure 6 : Comparaison du modèle d'ébranlement de SECONDE et des données de la figure 2.

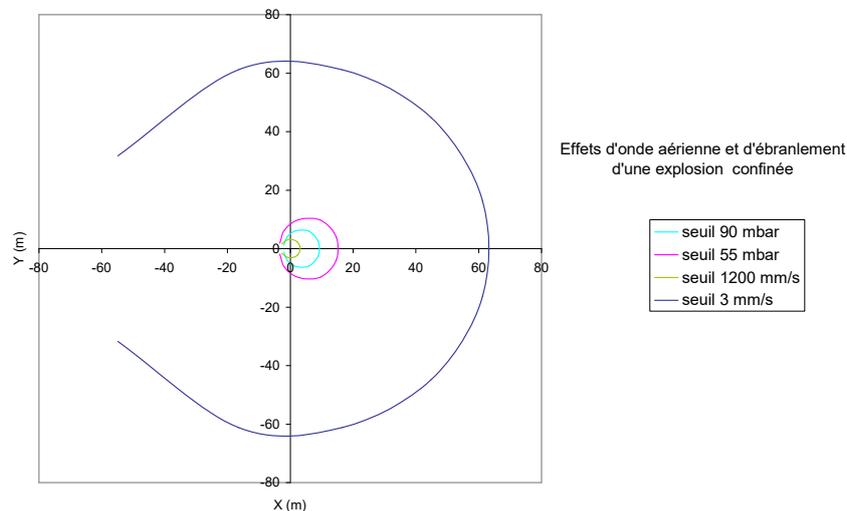
Les expressions présentées ci-dessus sont utilisées pour calculer les distances d'observation des seuils choisis et des représentations graphiques sont proposées (figure 8). L'utilisateur peut également chercher l'ordre de grandeur des effets à une distance qu'il choisit sachant que les effets directionnels ne sont pas pris en compte à ce stade.

Figure 8 : Position des seuils de surpression et d'ébranlement pour une explosion confinée

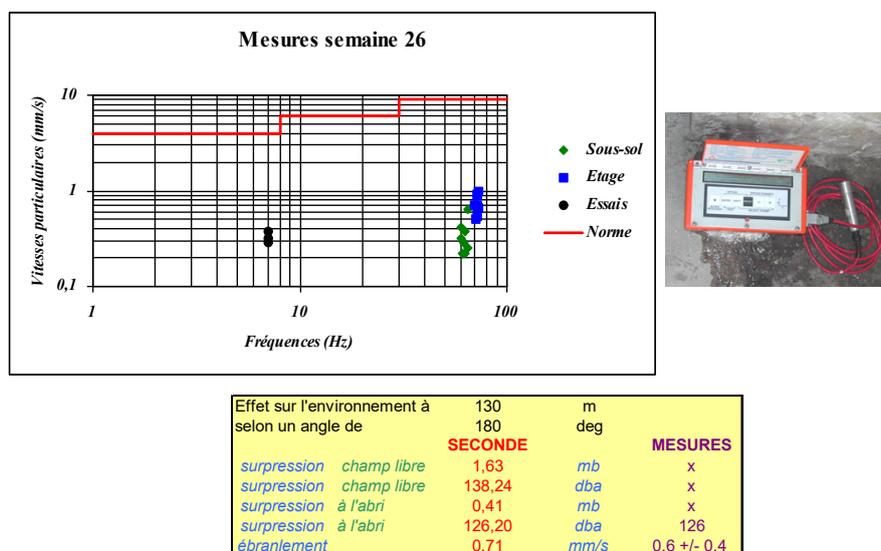
Plusieurs campagnes de mesures d'effets dans l'environnement du site de Montlville ont été réalisées y compris lors d'essais non pyrotechniques. Un exemple est présenté sur la figure 9, lors d'une campagne d'explosions de poussières dans une galerie souterraine de 100 m³. On constate un accord raisonnable entre les prédictions et les mesures.

Figure 9 : Comparaison mesures et prédictions lors d'explosions de poussières dans la galerie de 100 m³ (surpressions dans la chambre d'explosion de l'ordre de 1 bar ; distance d'observation de 150 m à 180 ° d'angle et derrière une falaise).

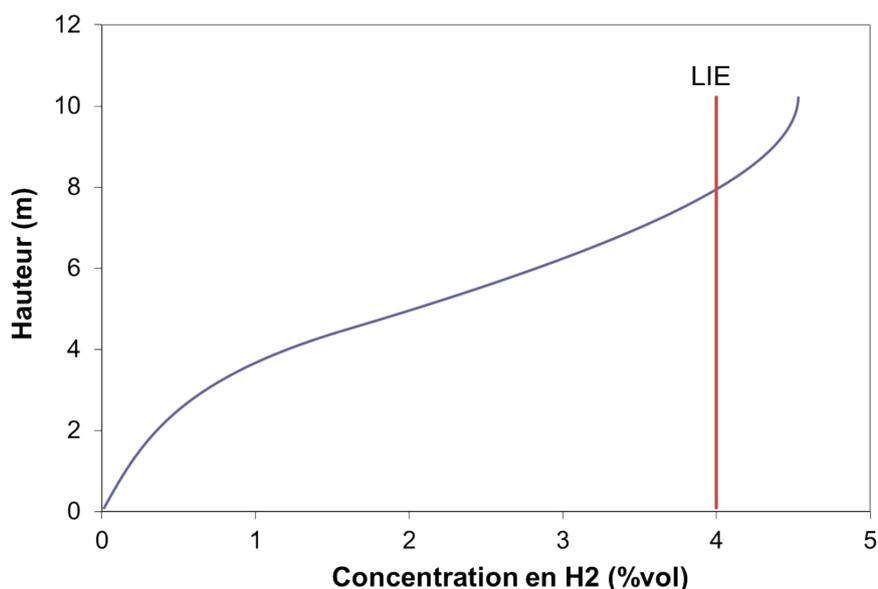
Figure 1 présente l'évolution de la concentration en hydrogène dans la nappe de gaz qui s'accumule sous le plafond du local au cours du temps. On constate un enrichissement progressif de la nappe d'hydrogène. En même temps, l'hydrogène diffuse vers le bas en augmentant le volume inflammable. Au bout de 60 s, l'épaisseur de la nappe de gaz est de l'ordre de 2,4 m. La concentration maximale dans la nappe de gaz est de 4,6 % d'hydrogène dans l'air.

Il est considéré dans la suite de l'étude relative au local compresseur que la nappe de gaz accumulée sous le plafond est une nappe homogène d'une épaisseur de 2,4 m et de concentration maximale de 4,6 % d'hydrogène dans l'air.

Figure 1 : Concentration en hydrogène dans la nappe de gaz au bout dans le local compresseur

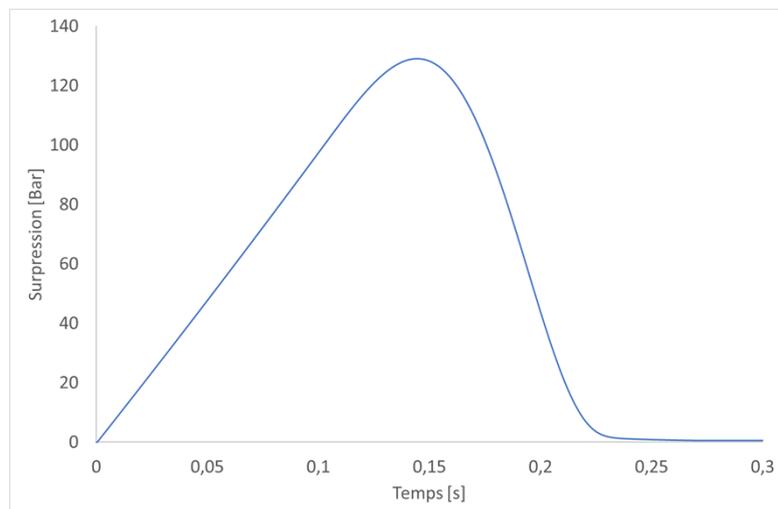
La Figure 2 présente la surpression dans le local au cours du temps.

Figure 2 : Surpression dans le local au cours du temps dans le local compresseur

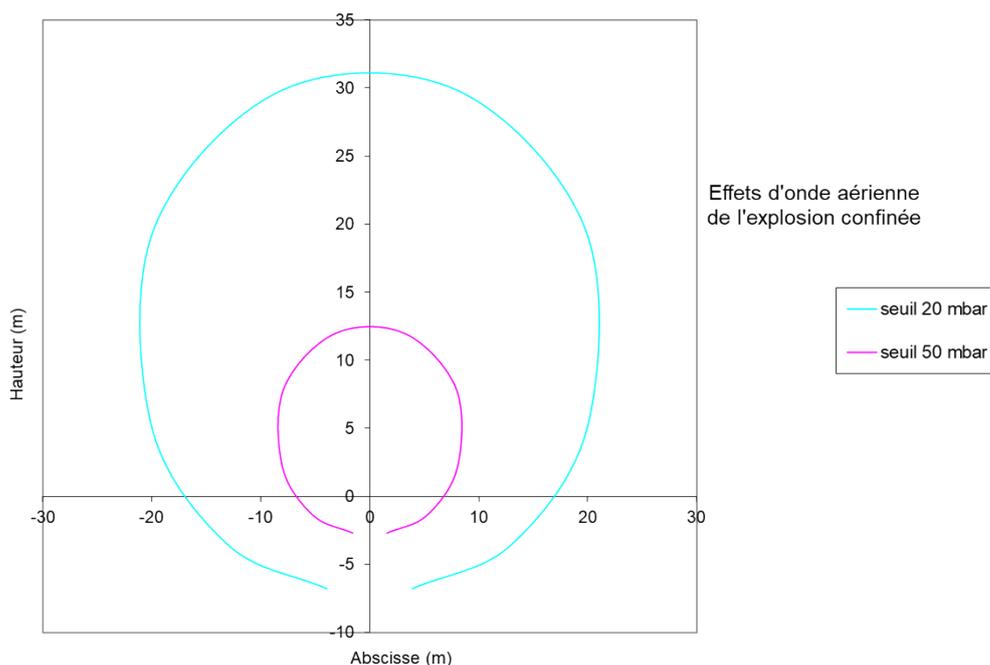
La surpression de 130 mbar qui règne dans le local se décharge dans l'environnement. La Figure 3 présente les distances d'effets de surpression calculées à l'extérieur du bâtiment au moyen du logiciel SECONDE de l'Ineris. La hauteur 0 représente la hauteur de la toiture, c'est-à-dire 10,3 m. La décharge de l'explosion a lieu préférentiellement vers le haut. Les effets de surpression n'atteignent pas le sol.

Figure 3 : Distances d'effets de surpression calculées à l'extérieur du local

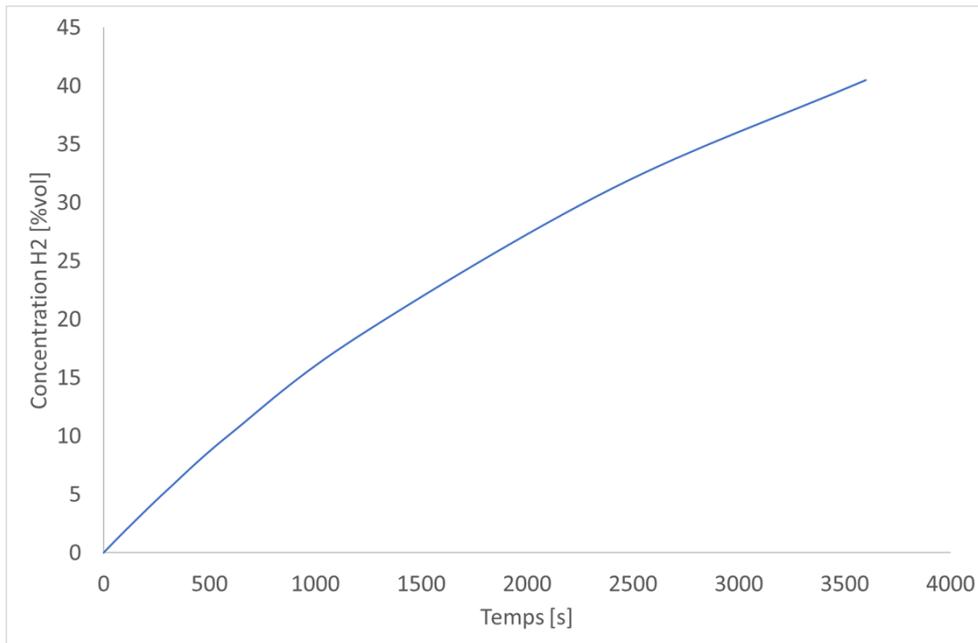
Le logiciel EXORIS a également été utilisé pour ce calcul. La Figure 4 présente l'évolution de la concentration en hydrogène dans la nappe de gaz qui s'accumule sous le plafond du bâtiment compresseur au cours du temps. Le nuage d'hydrogène formé dans le bâtiment est homogène turbulent. La stœchiométrie (30 % d'H₂ dans l'air) est atteinte au bout de 40 min.

Figure 4 : Evolution de la concentration en hydrogène dans le bâtiment compresseur au cours du temps Caractérisation de la violence de l'explosion

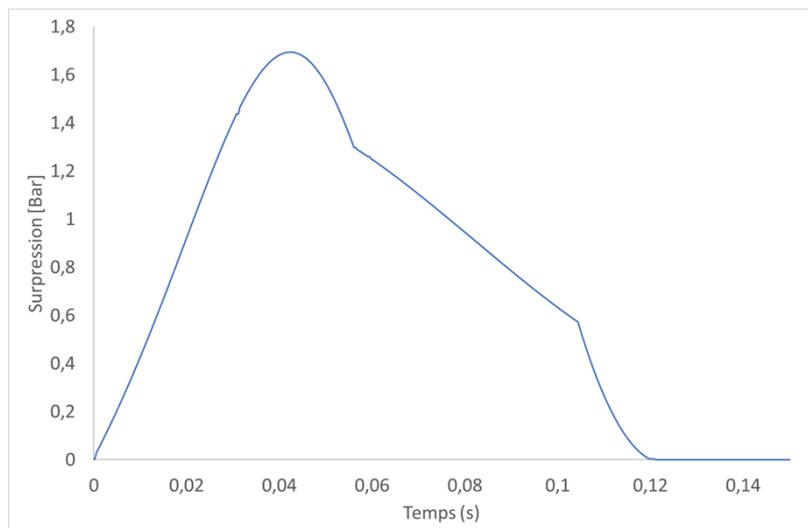
La Figure 5 présente la surpression dans le local au cours du temps.

Figure 5 : Surpression dans le local au cours du temps dans le bâtiment compresseur

On s'aperçoit que malgré l'ouverture de la toiture, la surpression maximale dans le local est de l'ordre de 1,7 bar. Ainsi, cette surpression d'explosion est supérieure à la surpression de résistance mécanique des parois et des portes du local. Le bâtiment va éclater. Les distances d'effets de surpression liées à cet éclatement sont calculées au moyen du logiciel PROJEX de l'Ineris présenté à l'annexe 4. Les distances d'effets sont présentées au Tableau 1 et comptées depuis le centre du bâtiment.

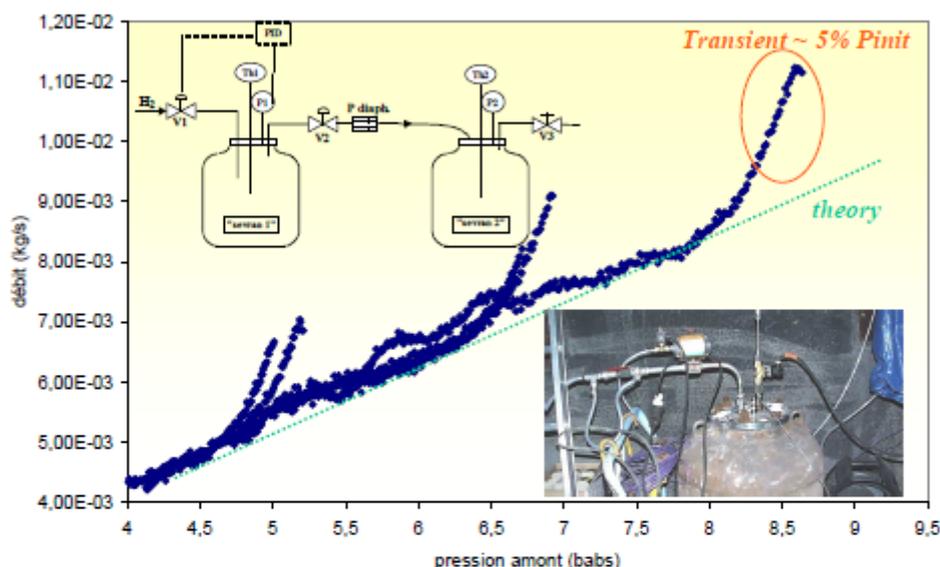
où P_{res} est la pression en amont de l'orifice de section S , P_a la pression externe, C_d le coefficient de contraction (coefficient de décharge), γ le rapport des chaleurs spécifiques et Q le débit massique à travers S . Pour établir cette expression, on suppose que le gaz est parfait et idéal. On a vérifié à de nombreuses reprises que cette expression peut être très précise comme le montre par exemple la figure 1 établie pour une fuite d'hydrogène sous quelques bar d'un réservoir sous pression vers un autre (à la pression atmosphérique) à travers un orifice calibré. Si on ignore la phase transitoire de mise sous pression de la tuyauterie entre les réservoirs on constate que le régime établi est prédit avec précision.

Figure 1 : mesure du débit d'hydrogène à travers un orifice de 5 mm lors de plusieurs essais successifs – le débit est déduit de la pente de la courbe de pressurisation du réservoir receveur

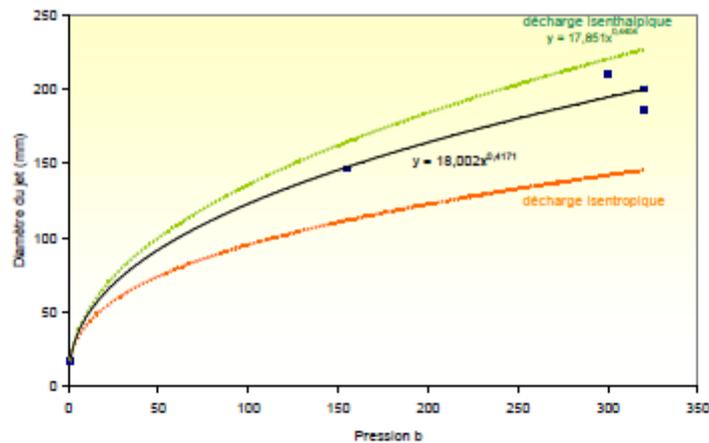
L'évolution de D_m en fonction des conditions d'essai est présentée sur la Figure 4. Le diamètre caractéristique varie significativement en fonction de la surpression de fuite. Les résultats expérimentaux semblent plus proches du modèle isenthalpique.

Figure 4 : évolution du diamètre du jet (mélange Hélium-Azote , immédiatement en aval de la zone d'expansion en fonction de la surpression de fuite
(points : expériences – courbe : prédiction)

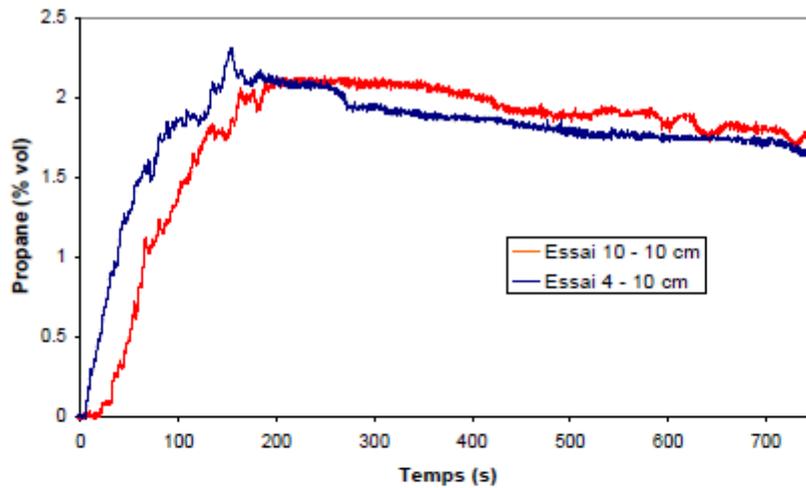
Pour évaluer la transmission de la nappe d'un compartiment à un autre pendant le rejet des essais spécifiques ont été réalisés (rejet de 30 g de propane) en mesurant la concentration de gaz à 10 cm du sol dans les deux compartiments (figure 13). On constate que les évolutions de la concentration sont très voisine avec toutefois un décalage dans le temps (la concentration dans le deuxième compartiment augmente 18 s après celle dans le premier où est opérée l'injection). Dès la fin du rejet, les concentrations semblent identiques. A l'échelle des temps de diffusion (typiquement de l'ordre de l'heure), ce décalage que l'on peut interpréter comme le temps d'écoulement de la nappe d'un compartiment à l'autre, semble négligeable. On peut donc considérer que la nappe occupe l'ensemble de la surface de l'enceinte dès les premiers instants. Ce résultat confirme également le modèle.

Figure 13 : répartition de concentration en propane dans le 1^{er} et le 2nd compartiment prélevé à la même hauteur (10 cm, masse 30 g).

Pour évaluer la transmission de la nappe d'un compartiment à un autre pendant le rejet des essais spécifiques ont été réalisés (rejet de 30 g de propane) en mesurant la concentration de gaz à 10 cm du sol dans les deux compartiments (figure 13). On constate que les évolutions de la concentration sont très voisine avec toutefois un décalage dans le temps (la concentration dans le deuxième compartiment augmente 18 s après celle dans le premier où est opérée l'injection). Dès la fin du rejet, les concentrations semblent identiques. A l'échelle des temps de diffusion (typiquement de l'ordre de l'heure), ce décalage que l'on peut interpréter comme le temps d'écoulement de la nappe d'un compartiment à l'autre, semble négligeable. On peut donc considérer que la nappe occupe l'ensemble de la surface de l'enceinte dès les premiers instants. Ce résultat confirme également le modèle.

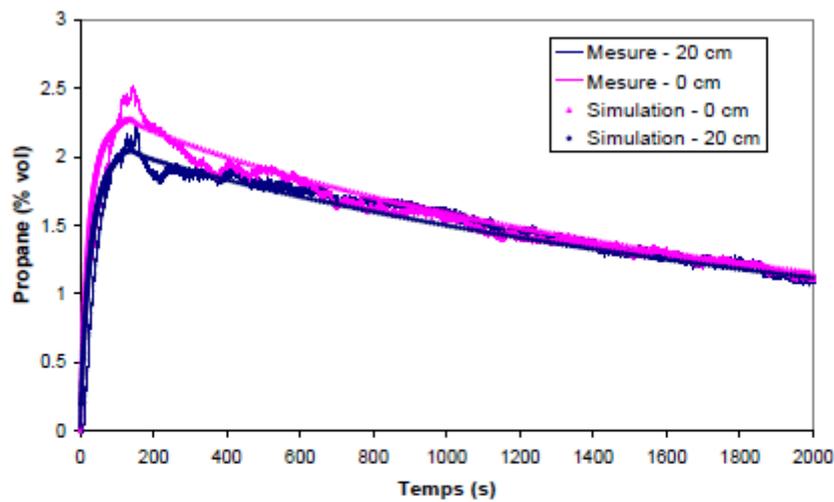
Sur la figure 14 sont présentées des évolutions de la concentrations de propane au sol et à 20 cm au dessus pour un rejet de 30 g de propane. Le taux de renouvellement d'air est estimé à 0,7 volume/heure. On constate un très bon accord entre les prédictions d'EXORIS et les mesures tant pour l'étape de formation de la nappe que pour sa dispersion.

Figure 14 : comparaison entre les mesures et les résultats des simulations d'EXORIS pour un rejet de 30 g de propane dans la chambre d'essai par un orifice de 0.5 mm (points de prélèvement : 0 et 20 cm)

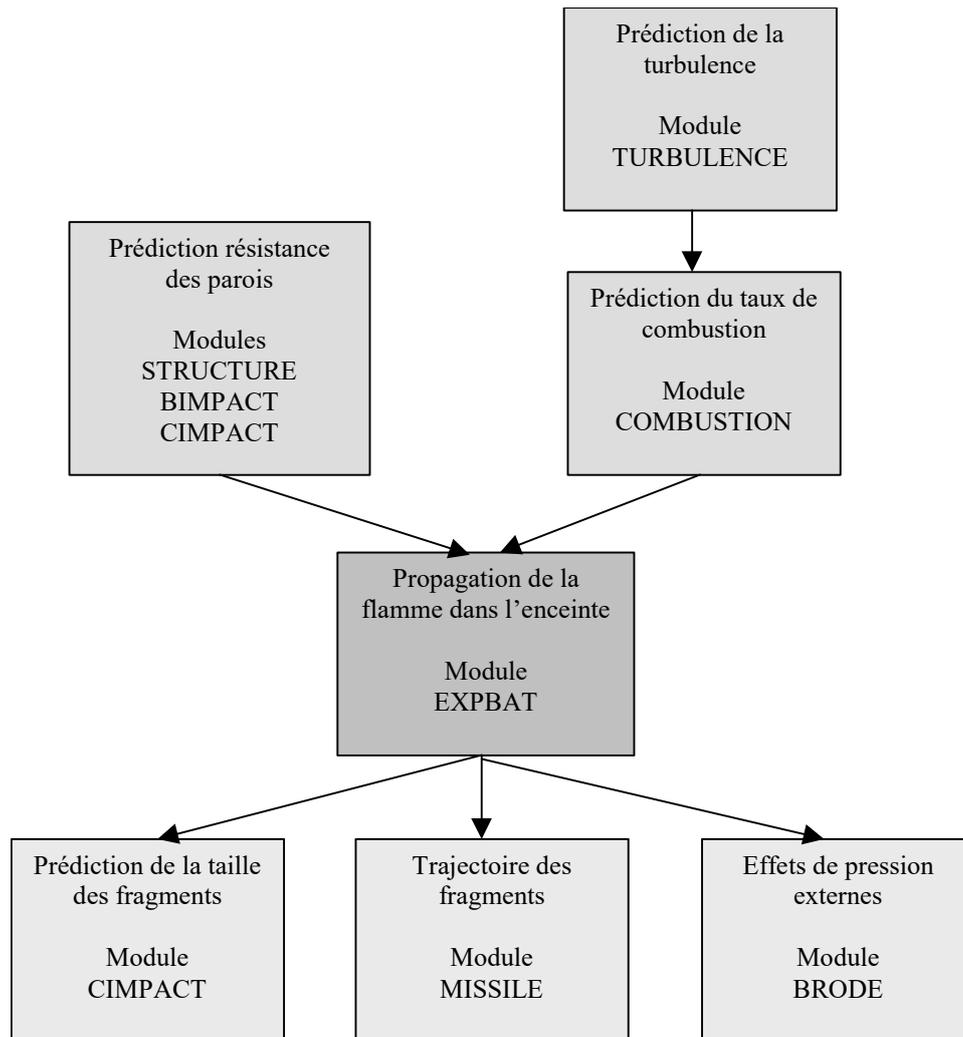
L'organigramme qui suit présente schématiquement l'enchaînement de ces modules.

Les modules EXPBAT, MISSILE et CIMPACT sont des exécutables en langage compilé. Les autres modules se présentent sous la forme de feuilles de calcul EXCEL. Le tout fonctionne dans un environnement Windows.

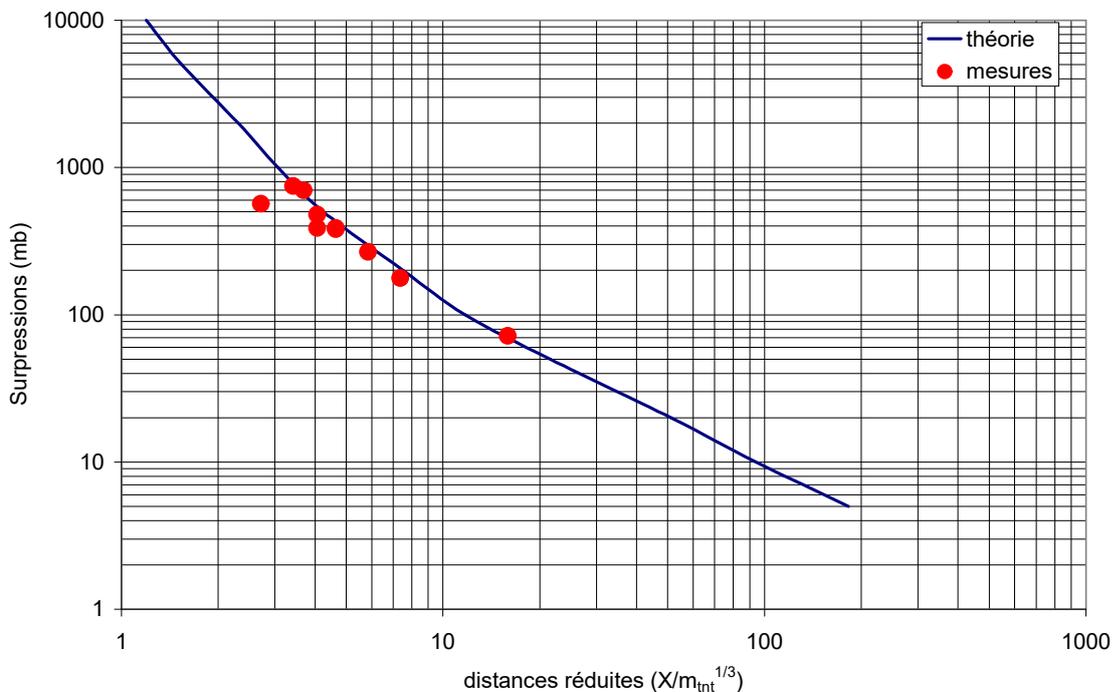
Une explosion qui se déroule sur le sol ou dans le sol est une libération suffisamment rapide d'énergie pour que localement la pression augmente au-delà de la pression atmosphérique. Sous l'effet du différentiel de pression, un écoulement sur produit et se propage de proche en proche au moins à la vitesse du son. Cet écoulement est une onde de pression dont l'amplitude en un point donné de l'espace est fonction du différentiel initial de pression et du volume de l'explosion c'est-à-dire de l'énergie de pression initialement disponible (pression x volume). Comme les effets mécaniques associés à la propagation d'une onde aérienne sont le plus souvent exprimés en termes de niveaux de surpression, il est important de pouvoir relier la puissance des explosions à ce paramètre via un facteur d'échelle adapté. Des approches théoriques ont été proposées qui font apparaître le facteur d'échelle de Hopkinson (Baker, 1983) sous la forme du paramètre $x/m_{\text{tnt}}^{1/3}$ où x est la distance à l'explosion et m_{tnt} la masse de TNT dont l'énergie de pression est identique à celle de l'explosion considérée. Une abaque classique est celle donnant l'atténuation des effets de surpression aérienne autour d'un explosif détonant en espace libre (figure 1) sur lequel on constate la pertinence du paramétrage par rapport à des expériences.

Figure 1 Evolution de la surpression en fonction de la distance réduite en kg de TNT

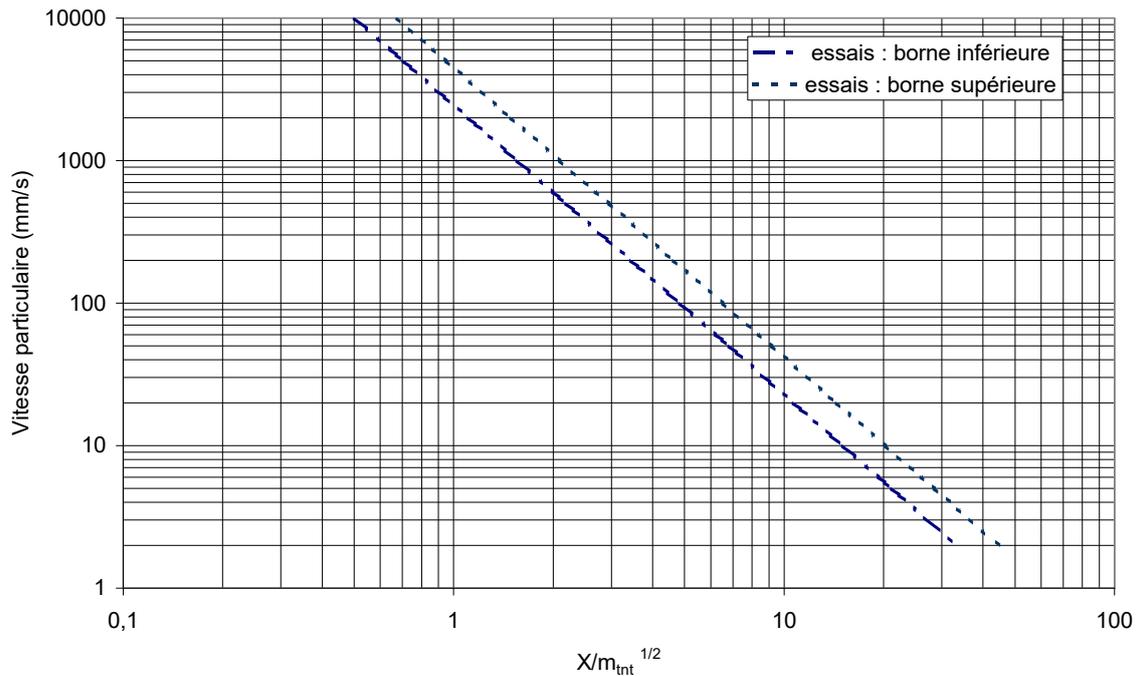
Au contact des terrains l'explosion applique une contrainte et un cisaillement qui peuvent se propager de proche en proche à la vitesse du son dans les terrains un peu comme l'onde de surpression dans l'atmosphère. Ces effets d'ébranlement par le sol n'ont pas apparemment fait l'objet d'une conceptualisation aussi poussée que pour les effets de l'explosion à l'air libre. L'une des raisons provient peut-être de la complexité introduite par l'hétérogénéité des terrains naturels. Les mesures (Langefors, 1973) et la théorie (Proust, 2001) suggèrent que les effets s'atténuent comme $[X/m_{TNT}^{1/2}]^{-\alpha}$ (Davey-Bickford, 1991). Ce type de paramétrage paraît bien adapté (figure 2) sachant que le paramètre d'effet retenu est la vitesse matérielle des secousses que l'on peut toutefois relier à une contrainte. La limite du « ressenti » est de l'ordre de 0,2 mm/s tandis que des fissures très importantes sont produites pour des amplitudes de l'ordre de 100 mm/s.

Figure 2 : Corrélation de la vitesse de vibration et du paramètre d'échelle $m_{TNT}^{1/2} / R$ (corrélations expérimentales de l'INERIS d'après Kizlo, 2001)

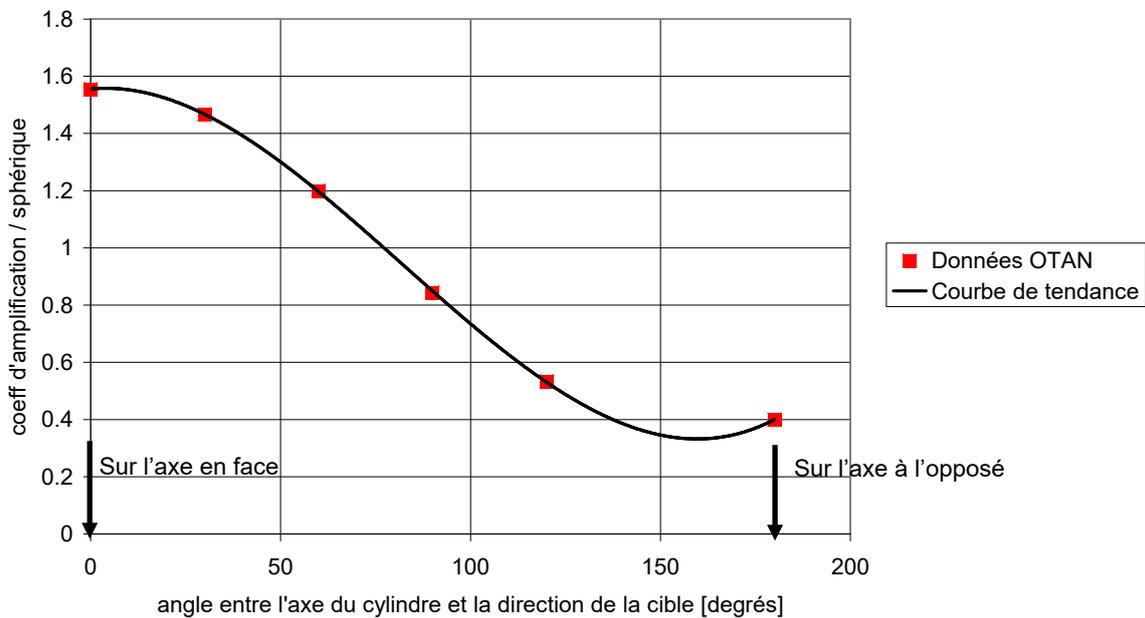
où ΔP est la surpression à la distance x du débouché de la galerie, M_{int} est la charge d'équivalent TNT, ΔP_{exp} la surpression moyenne d'explosion et K une constante qui dépend notamment de l'angle entre la direction d'observation et l'axe de la galerie (figure 3 d'après Heudier, 2004).

Figure 3 : Coefficient d'amplification par rapport à une décharge isotrope, lié aux effets directionnels de sortie de cylindre

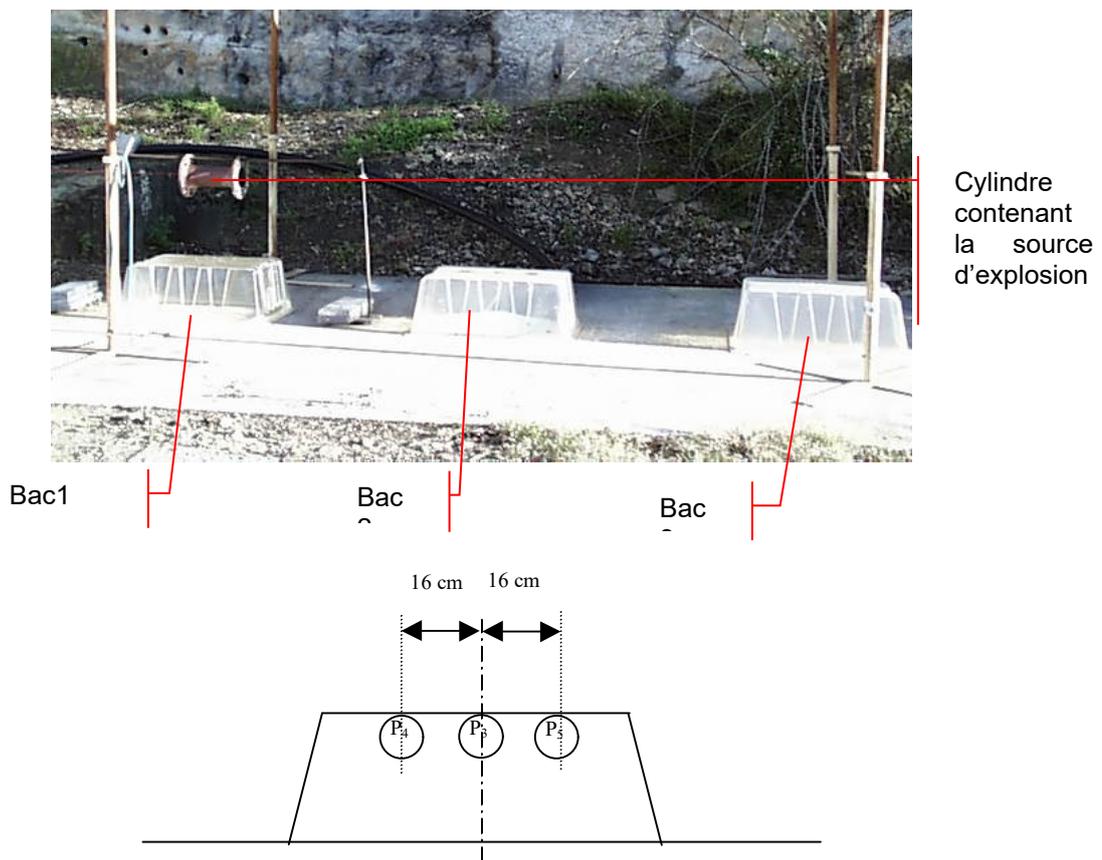
Des expériences ont été réalisées pour tester le modèle proposé au moyen de l'installation de la figure 4. La source d'explosion est disposée dans un cylindre en hauteur dépourvu d'extrémités (diamètre 100 mm, de longueur 300 mm). L'onde de pression qui en résulte se propage vers un ensemble de bases de mesures parallélépipédiques (bacs en matière plastique, larges de 75 cm et hauts de 35 cm) posées sur le sol et distantes de 75 cm environ les unes des autres. Le cylindre est disposé à environ 70 cm à l'aplomb du premier parallélépipède. Les surpressions sont mesurées en plusieurs points sur les faces supérieures des bases ce qui représente un spectre relativement large d'angle d'incidence (de 0 à 90° par rapport à l'axe du cylindre). La source d'explosion est constituée d'un seul détonateur ou de deux détonateurs en série (2300 et 4600 J respectivement).

Figure 4 : Installation expérimentale

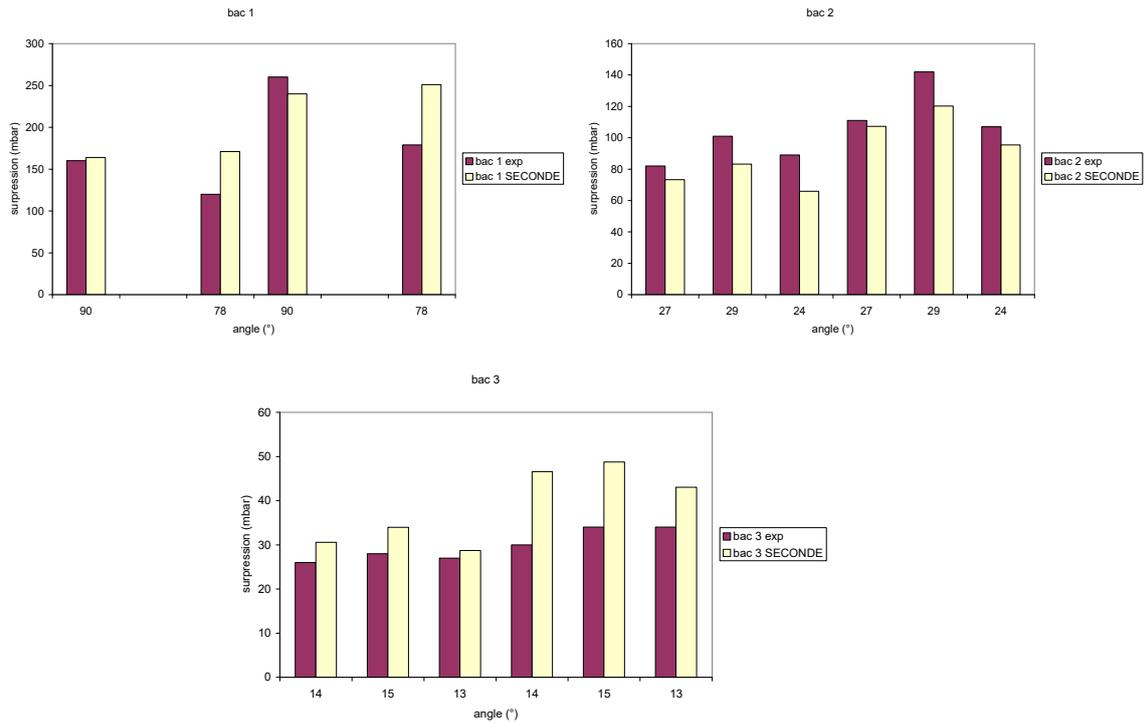
Les résultats et la comparaison avec SECONDE sont présentés sur la figure 5. On constate un bon accord global.

Figure 5 : Comparaison des résultats expérimentaux et des prédictions avec SECONDE (sur chaque graphe la moitié gauche correspond aux essais avec 1 seul détonateur et la moitié droite avec 2 détonateurs)

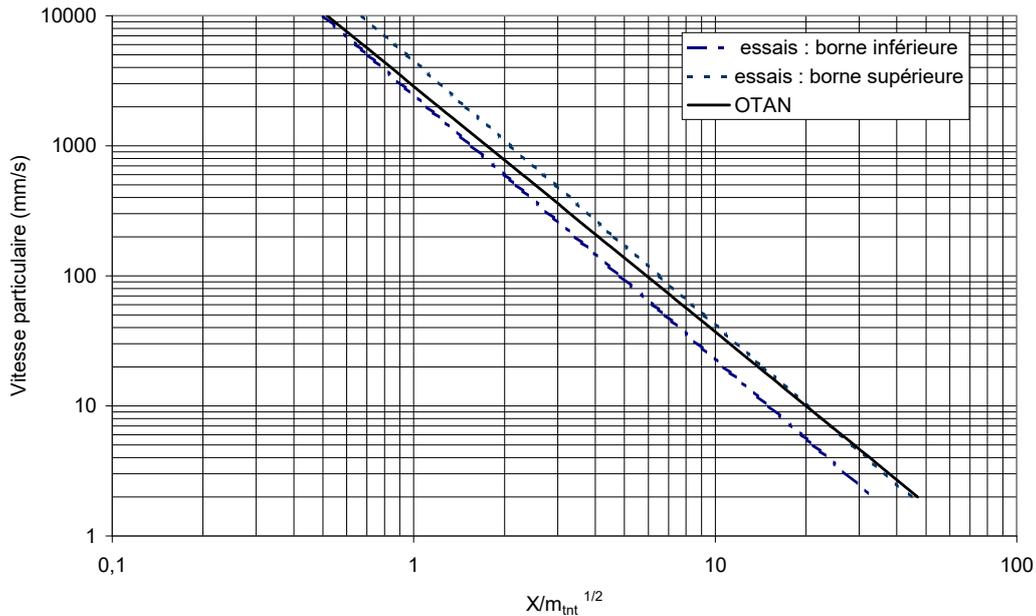
où ρ_{sol} et a_{sol} sont respectivement la masse volumique et la vitesse de propagation des ondes dans le sol (typiquement 2000 à 3000 m/s et 2000 à 6000 m/s). Au droit de l'explosion σ ne peut pas être plus grande que la surpression d'explosion ΔP_{exp} . On compare sur la figure 6, les performances de ce modèle, incorporé dans SECONDE et les résultats de la figure 2. On constate un accord raisonnable.

Figure 6 : Comparaison du modèle d'ébranlement de SECONDE et des données de la figure 2

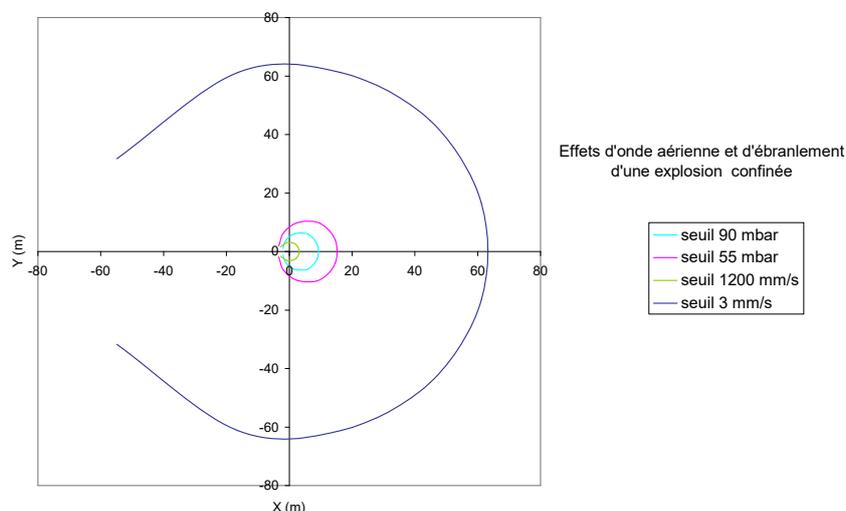
Les expressions présentées ci-dessus sont utilisées pour calculer les distances d'observation des seuils choisis et des représentations graphiques sont proposées (figure 8). L'utilisateur peut également chercher l'ordre de grandeur des effets à une distance qu'il choisit sachant que les effets directionnels ne sont pas pris en compte à ce stade.

Figure 8 : Position des seuils de surpression et d'ébranlement pour une explosion confinée
