DOSSIER DE DEMANDE D'AUTORISATION ENVIRONNEMENTALE D'UNE USINE DE PRODUCTION D'HYDROGENE PAR ELECTROLYSE DE L'EAU

- ETUDE DE DANGERS -

H2VNormandy
SAINT-JEAN-DE-FOLLEVILLE (76)

Numéro d'affaire : KAR18.05		
Agence : Ouest		
Date	Version	Objet de la version
18 mai 2020	1	Dépôt pour instruction
16 décembre 2020	2	Intégration des réponses aux demandes de compléments de la DREAL formulées les 31 juillet et 29 octobre 2020

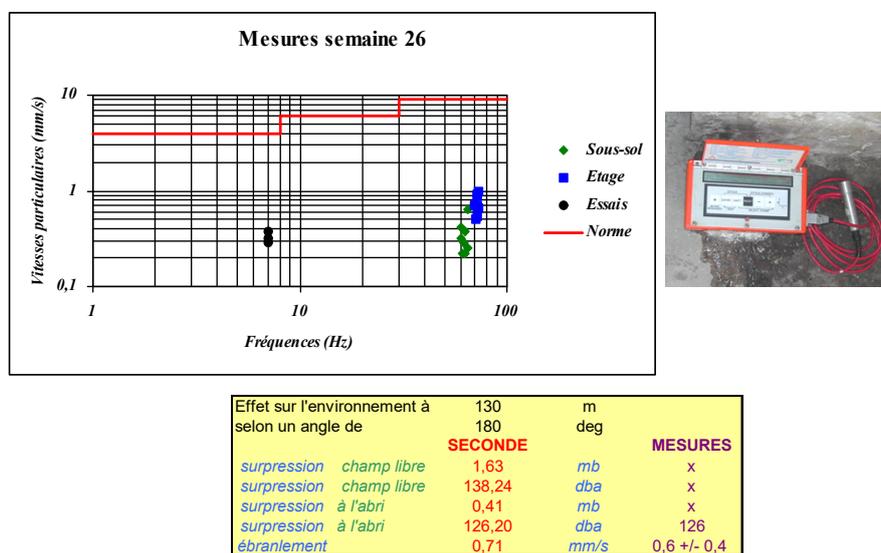
Plusieurs campagnes de mesures d'effets dans l'environnement du site de Montlaville ont été réalisées y compris lors d'essais non pyrotechniques. Un exemple est présenté sur la figure 9, lors d'une campagne d'explosions de poussières dans une galerie souterraine de 100 m³. On constate un accord raisonnable entre les prédictions et les mesures.

Figure 9 : Comparaison mesures et prédictions lors d'explosions de poussières dans la galerie de 100 m³ (surpressions dans la chambre d'explosion de l'ordre de 1 bar ; distance d'observation de 150 m à 180° d'angle et derrière une falaise)

Plusieurs campagnes de mesures d'effets dans l'environnement du site de Montlville ont été réalisées y compris lors d'essais non pyrotechniques. Un exemple est présenté sur la figure 9, lors d'une campagne d'explosions de poussières dans une galerie souterraine de 100 m³. On constate un accord raisonnable entre les prédictions et les mesures.

Figure 9 : Comparaison mesures et prédictions lors d'explosions de poussières dans la galerie de 100 m³ (surpressions dans la chambre d'explosion de l'ordre de 1 bar ; distance d'observation de 150 m à 180 ° d'angle et derrière une falaise).

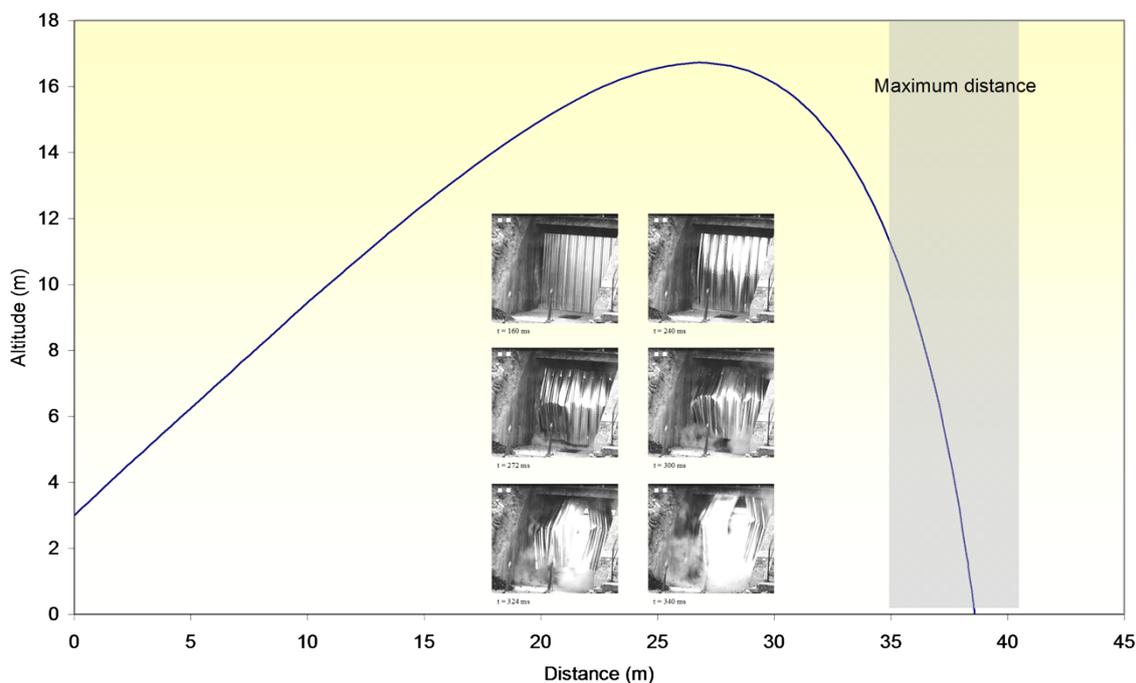
Un exemple de trajectoire de bardages projetés par une explosion en enceinte est présenté sur la figure 1.

Figure 1 : Trajectoire de bardages projetés par une explosion dans une chambre de 100 m³.
Essais INERIS

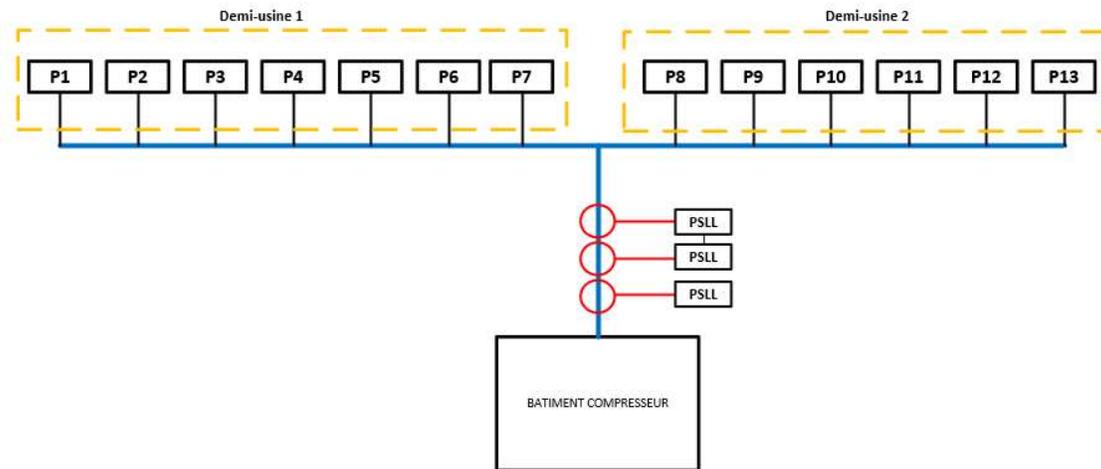
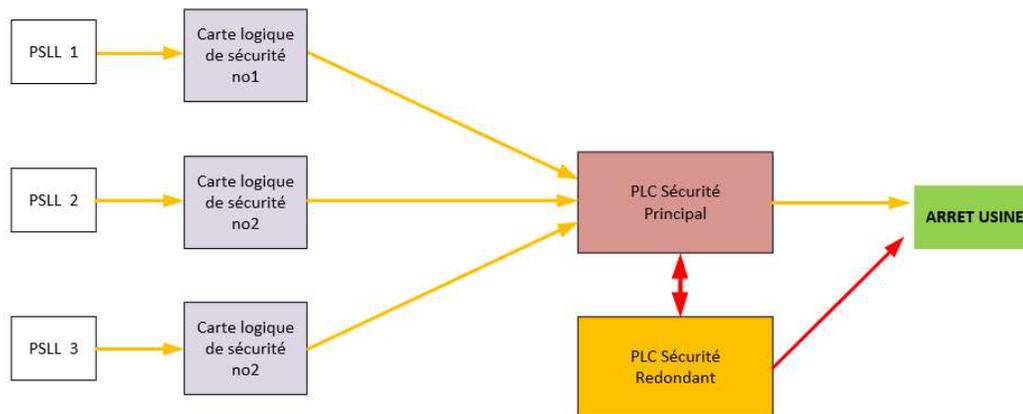
En cas de fuite en extérieur sur le collecteur commun qui amène l'hydrogène aux compresseurs, une chute de pression aura lieu (surtout en cas de fuite importante). Pour cela H2V souhaite installer trois capteurs redondants.

Les transmetteurs de pressions pourront indiquer un niveau de pression basse aux opérateurs via le Système SCADA (si la pression mesurée est inférieure au seuil limite basse).
Des interrupteurs de sécurité pression basse seront associés à la chaîne de sécurité et entraîneront un arrêt complet de l'installation.

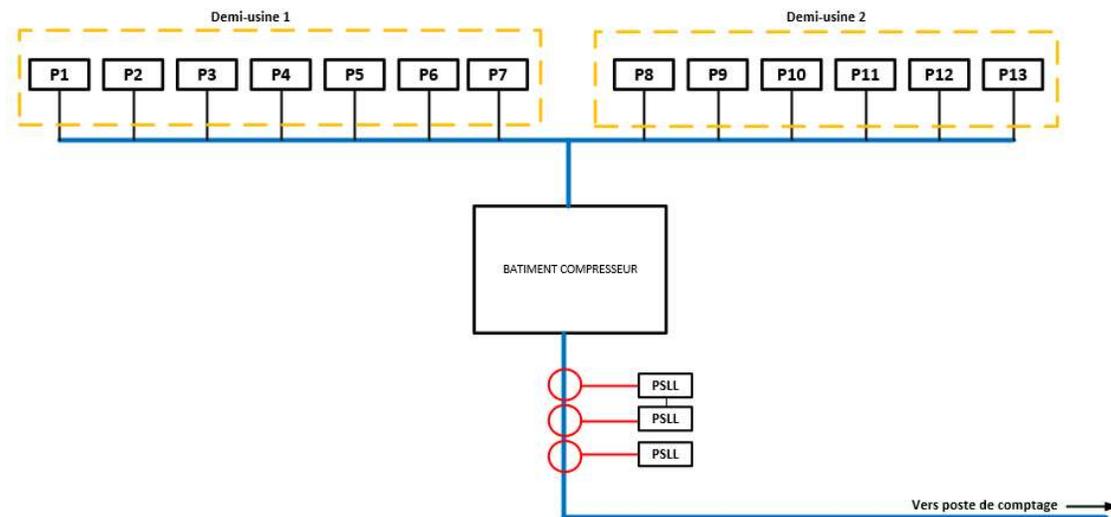
La localisation des capteurs est présentée ci-dessous :

Les transmetteurs de pressions pourront indiquer cette perte de pression aux opérateurs via le Système SCADA (si la pression mesurée est inférieure au seuil fixé de limite basse) et les interrupteurs de pression seront associés à la chaîne de sécurité et entraîneront un arrêt complet de l'installation. Un minimum de deux capteurs détectant une pression basse est nécessaire pour enclencher la chaîne de sécurité :
